分 析 結 果 報 告 書

【国立劇場本館等アスベスト分析調査】

国立劇場本館等アスベスト分析調査

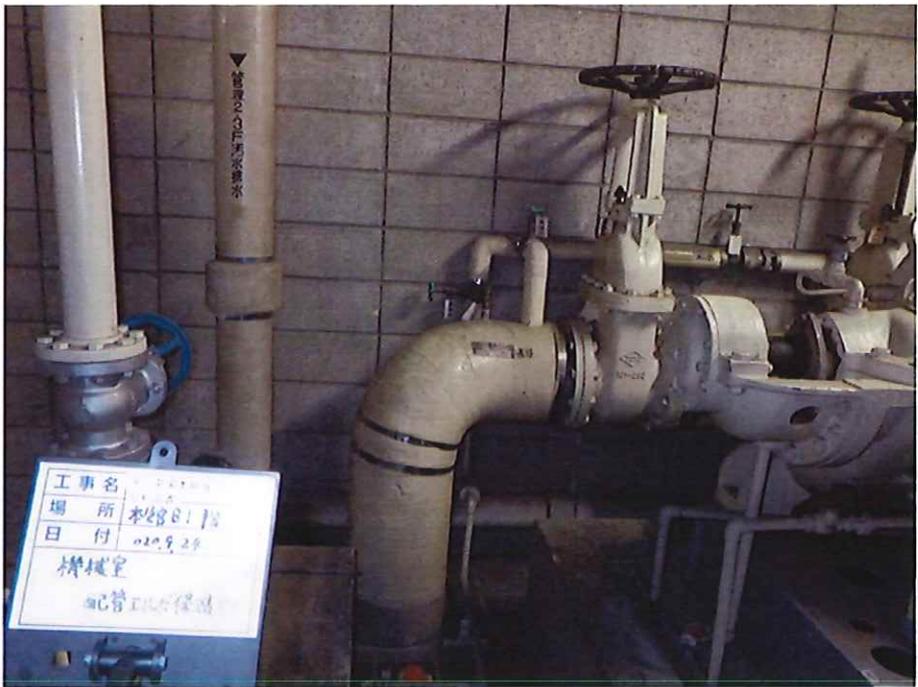
No.4本館B1階
機械室

配管エルボ保温材

検体採取前

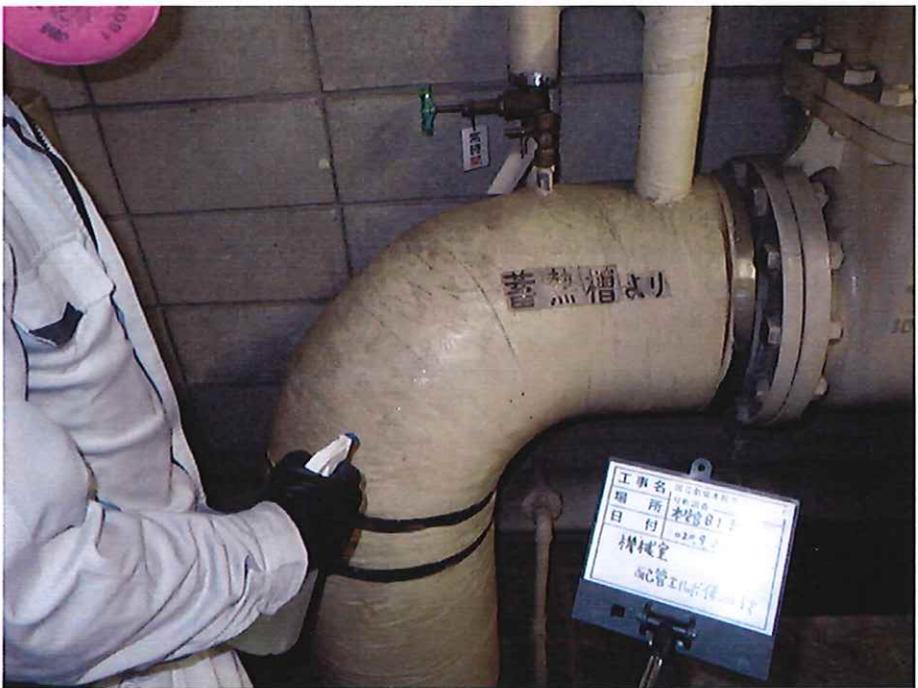
No.4本館B1階
機械室

配管エルボ保温材

湿潤化

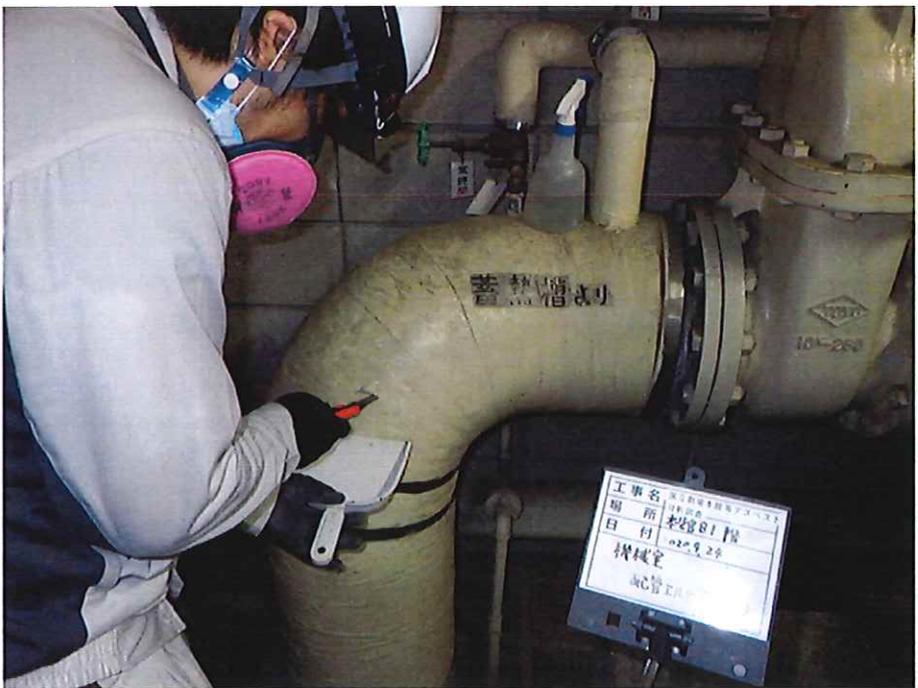
No.4本館B1階
機械室

配管エルボ保温材

検体採取

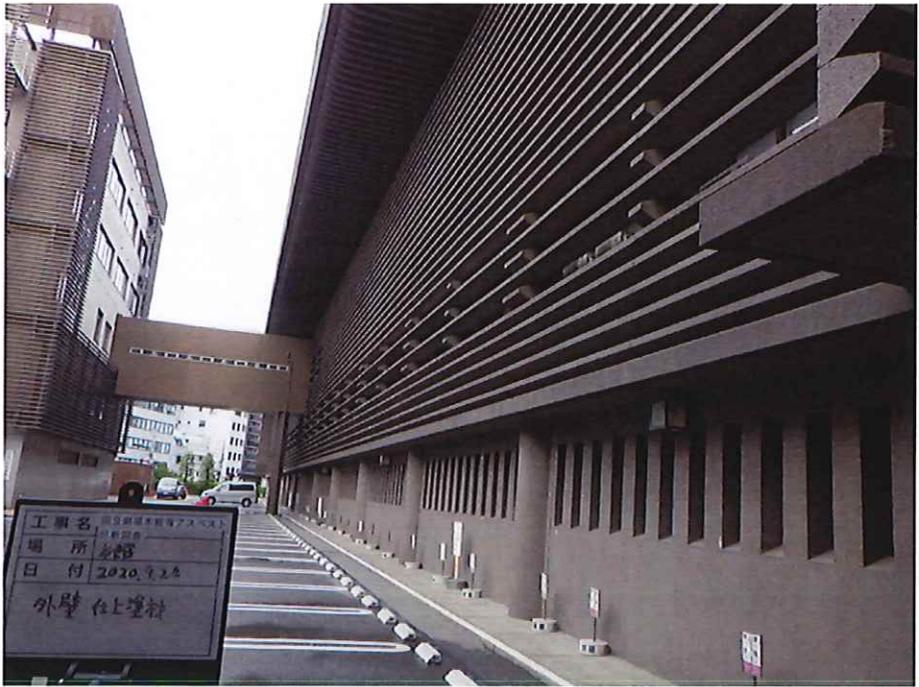
No.10本館 外壁
外壁仕上塗材
検体採取前

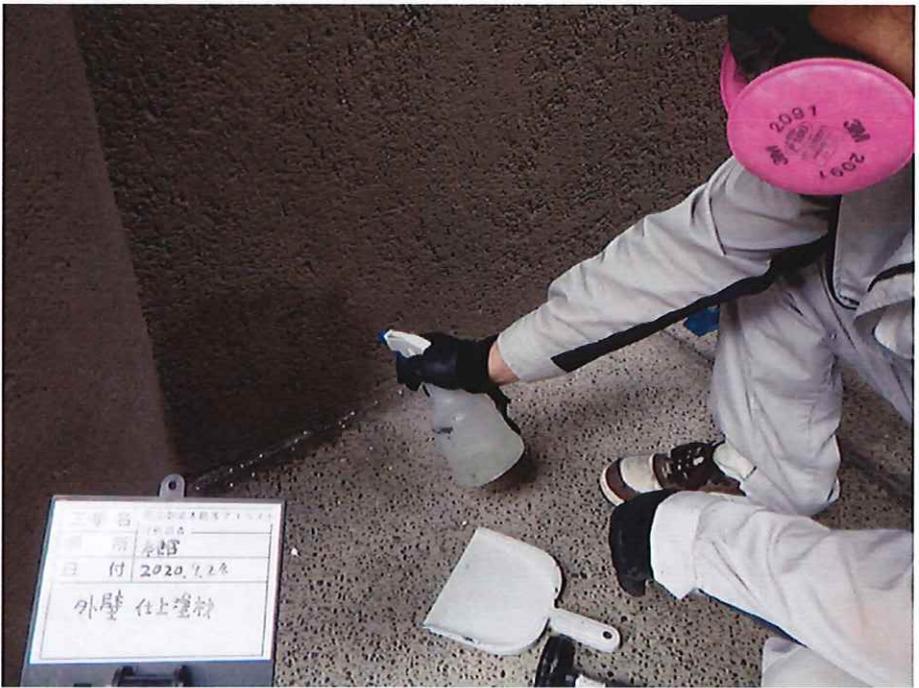
No.10本館 外壁
外壁仕上塗材
湿潤化

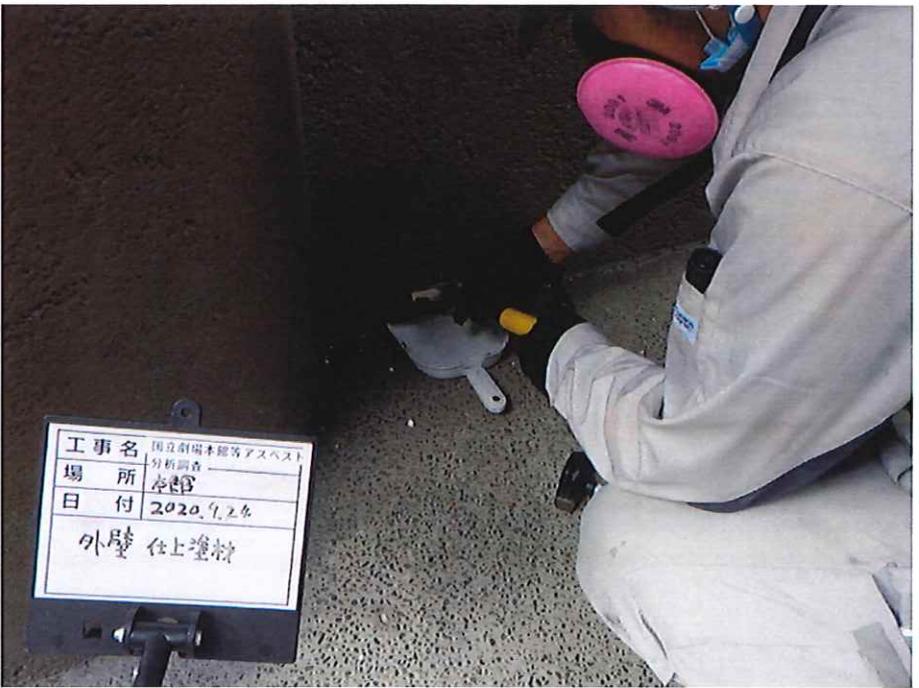
No.10本館 外壁
外壁仕上塗材
検体採取

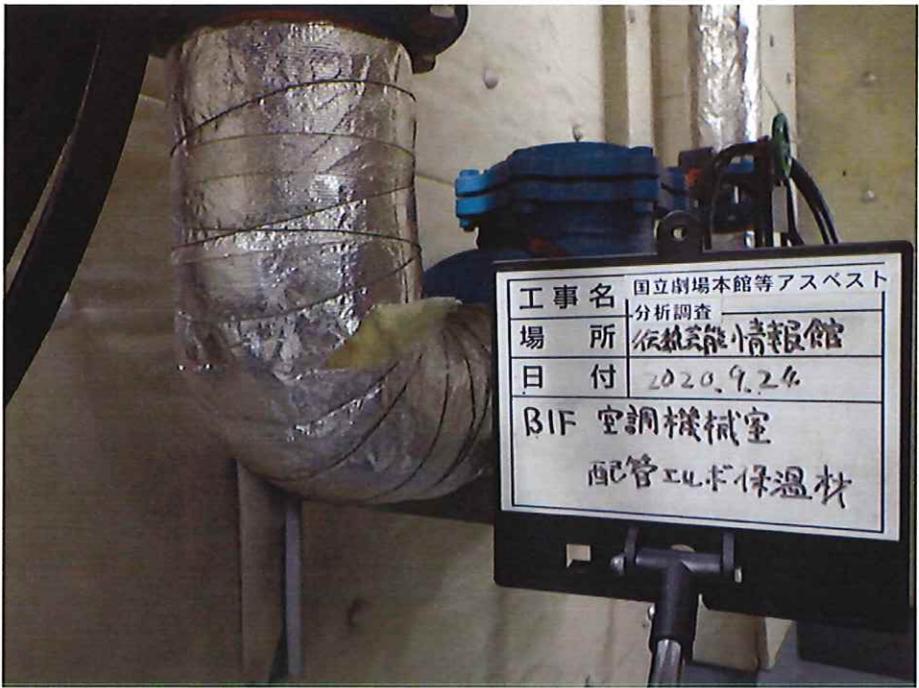
伝統芸能情報館
B1階空調機械室

配管エルボ保温材

使用建材確認前

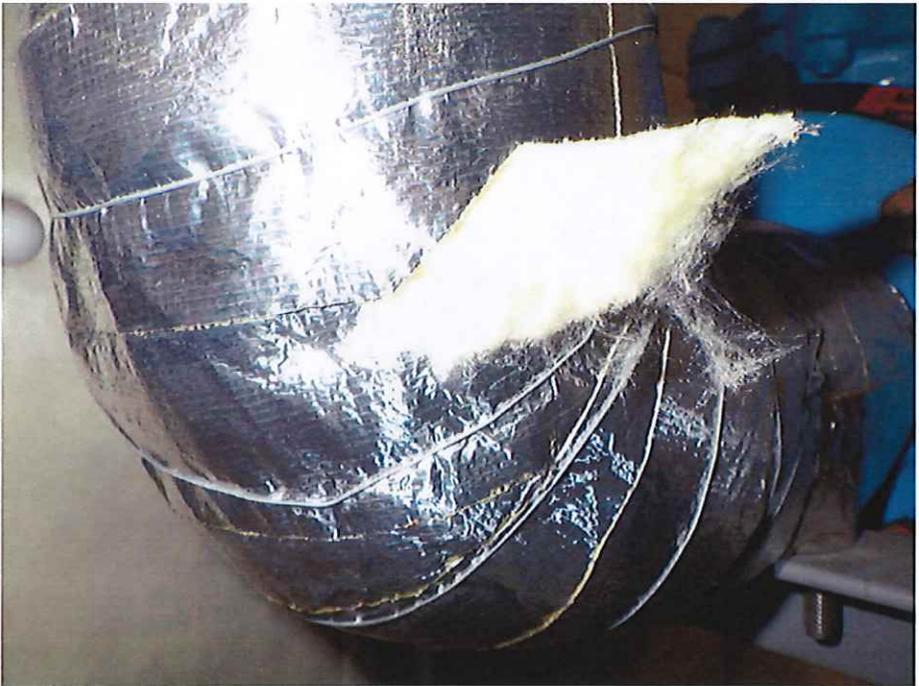
伝統芸能情報館
B1階空調機械室

配管エルボ保温材

使用建材：
グラスウール

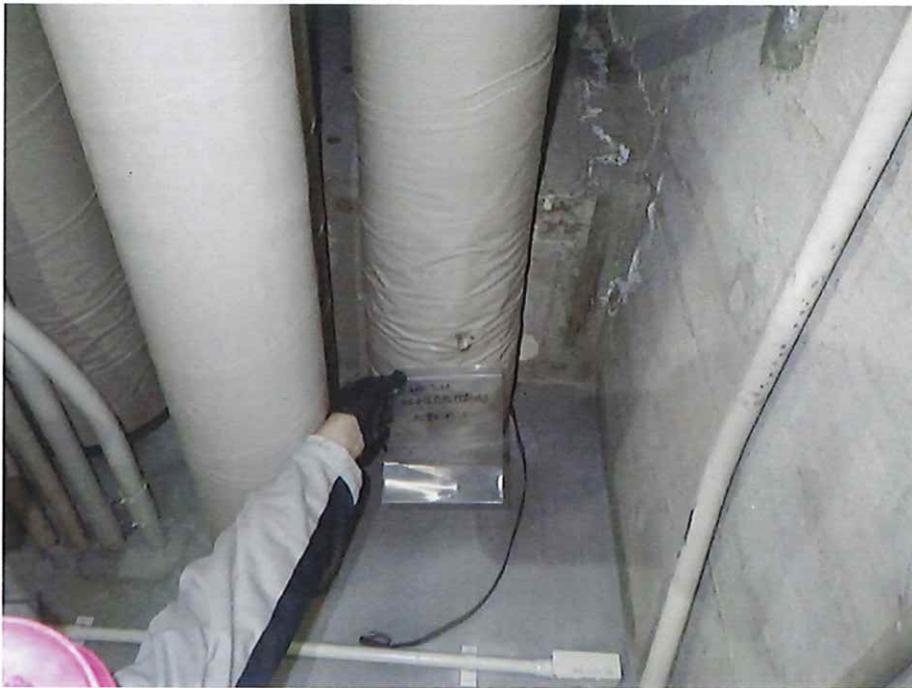
本館大劇場
3階北側通路

No. 2
配管テーピング

採取前
採取日：
令和3年7月28日

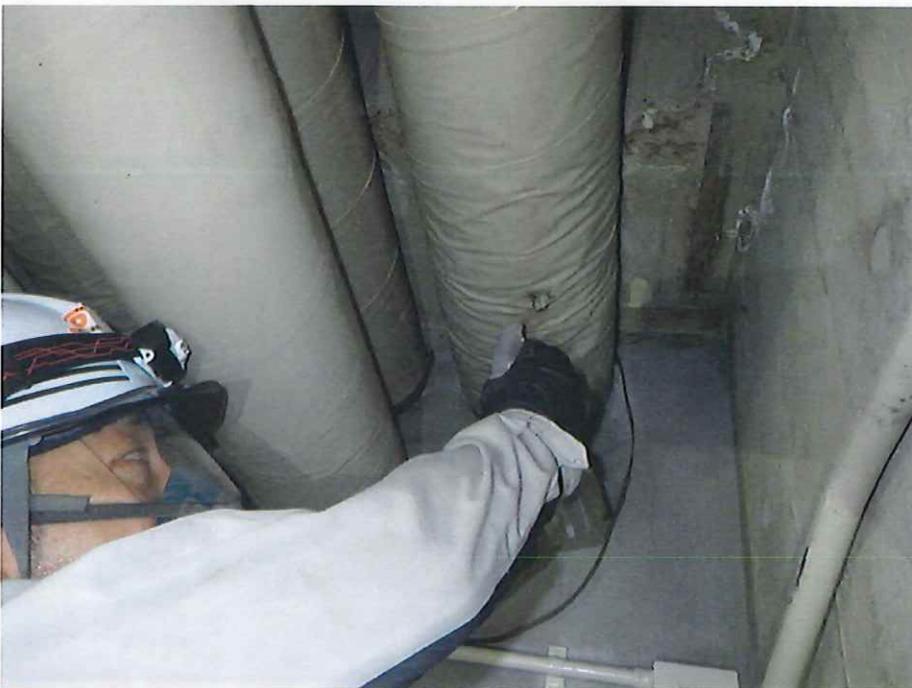
本館大劇場
3階北側通路

No. 2
配管テーピング

飛散防止剤散布
採取日：
令和3年7月28日

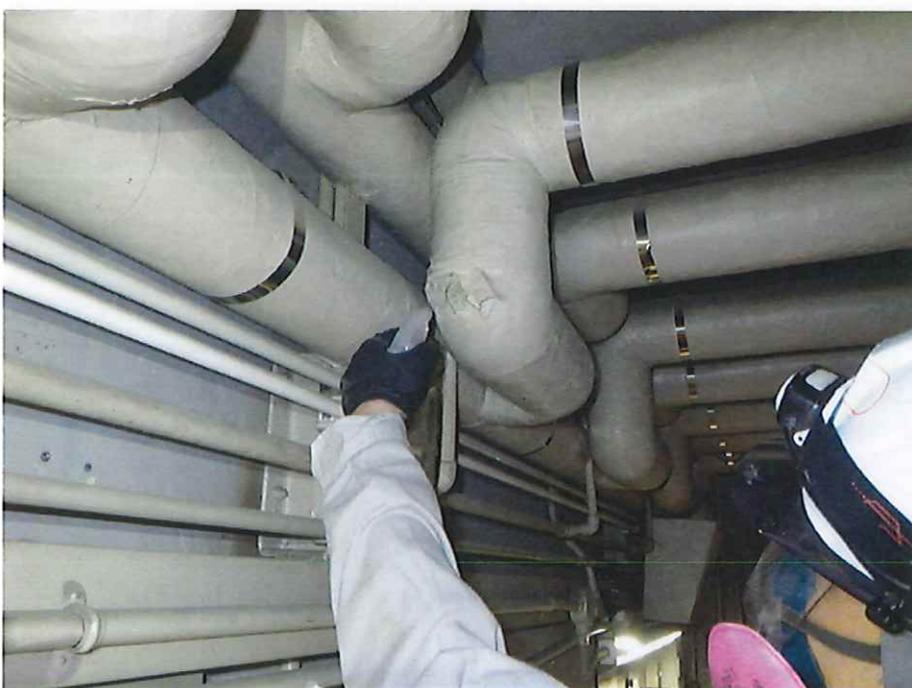
本館小劇場
中地下鳥屋連絡路

No. 3
配管エルボ保温材

飛散防止剤散布
採取日：
令和3年7月28日

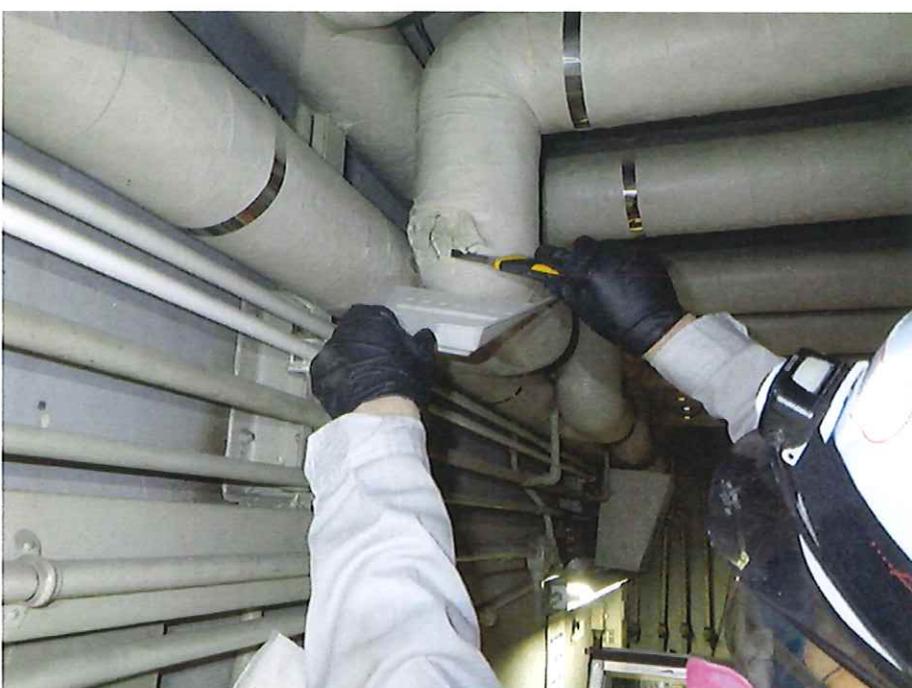
本館小劇場
中地下鳥屋連絡路

No. 3
配管エルボ保温材

採取状況
採取日：
令和3年7月28日

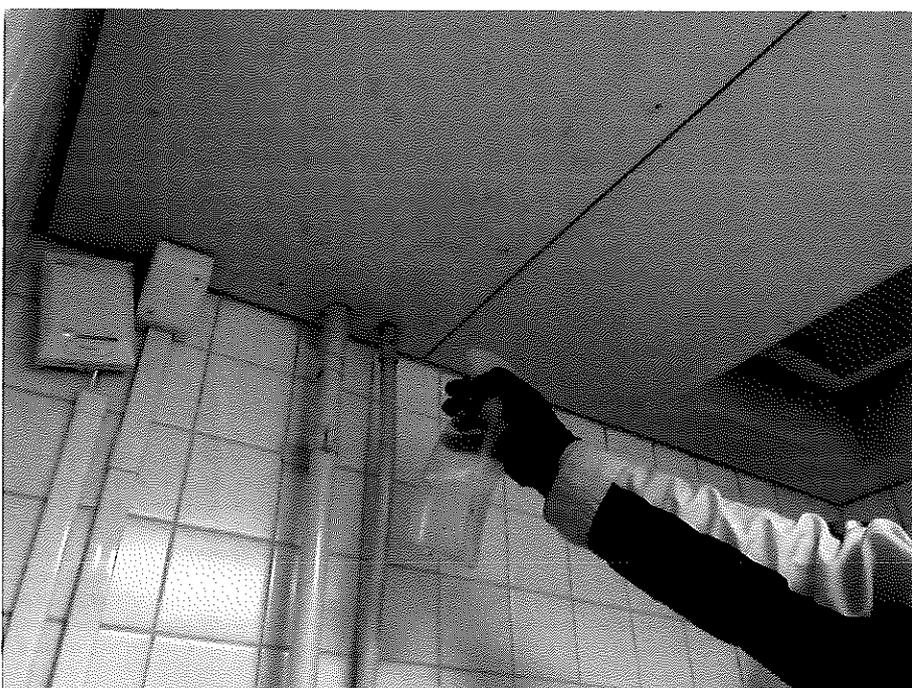
演芸場3階
湯沸室 天井

No. 1 2
ケイ酸カルシウム板

飛散防止剤散布
採取日：
令和3年7月28日

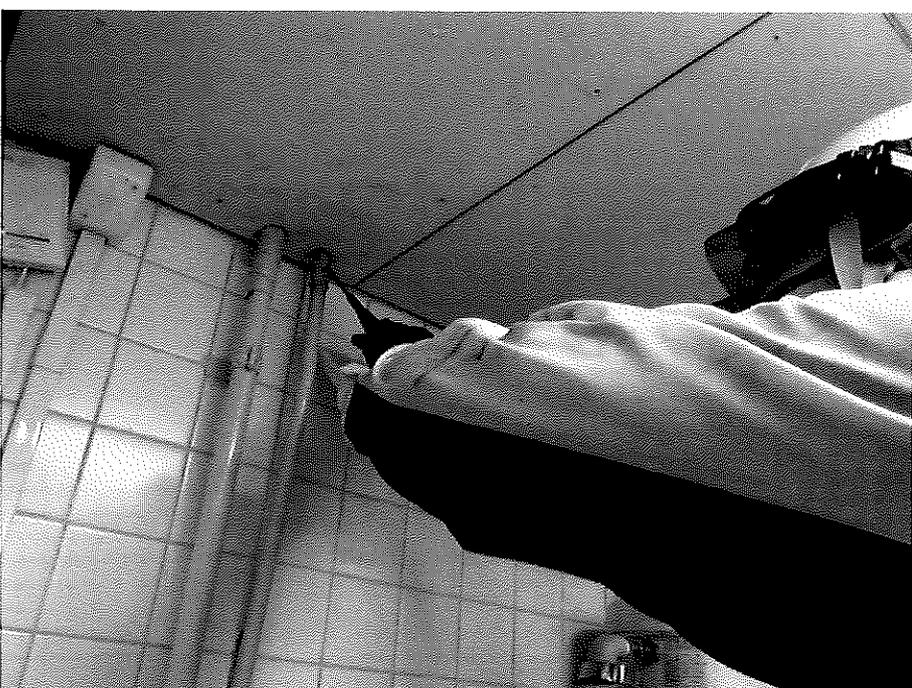
演芸場3階
湯沸室 天井

No. 1 2
ケイ酸カルシウム板

採取状況
採取日：
令和3年7月28日

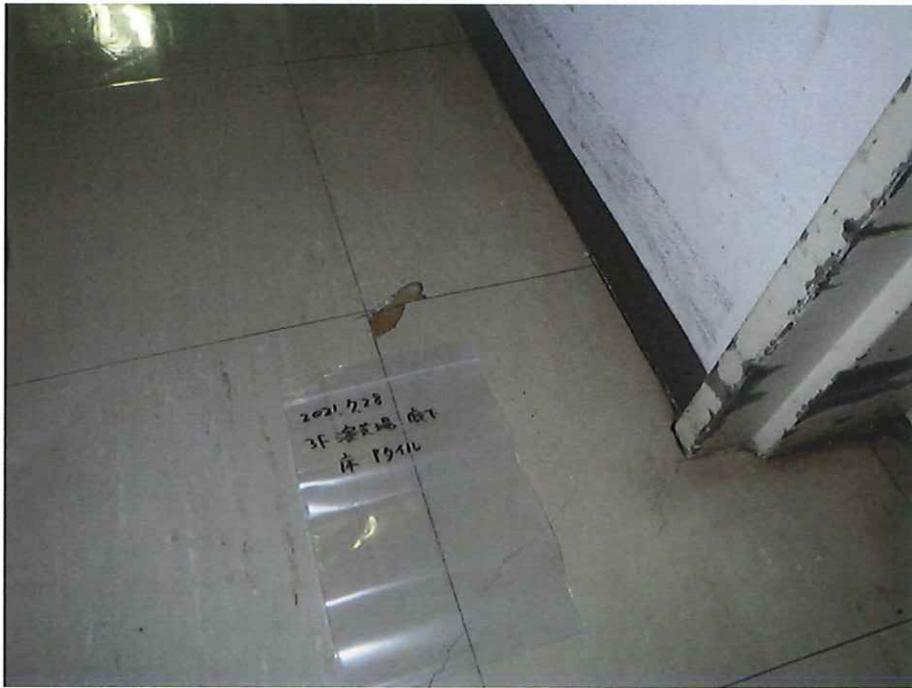
演芸場3階
廊下 床

No. 1 3
Pタイル

採取前
採取日：
令和3年7月28日

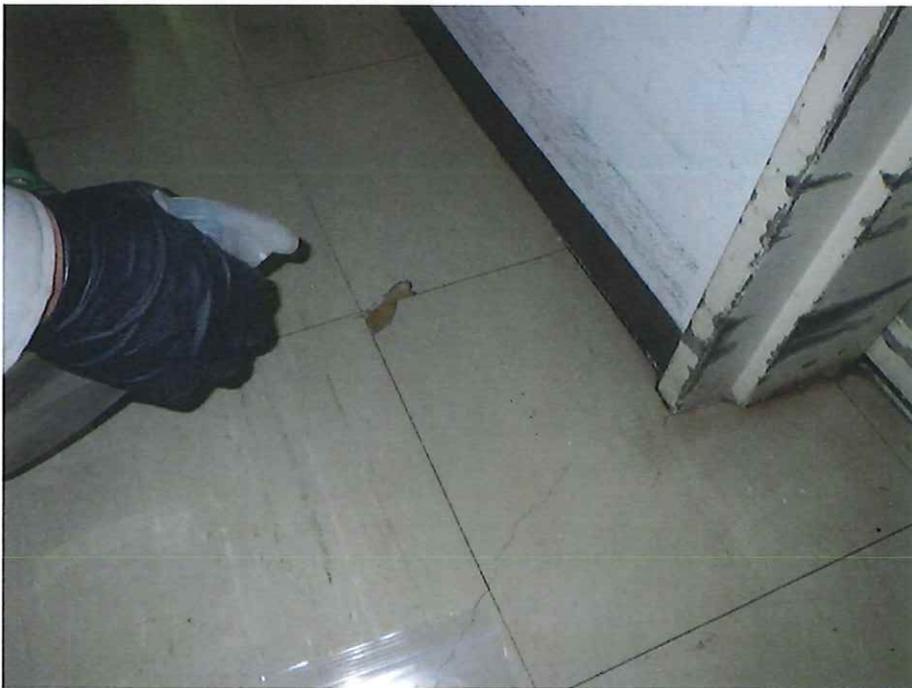
演芸場3階
廊下 床

No. 1 3
Pタイル

飛散防止剤散布
採取日：
令和3年7月28日

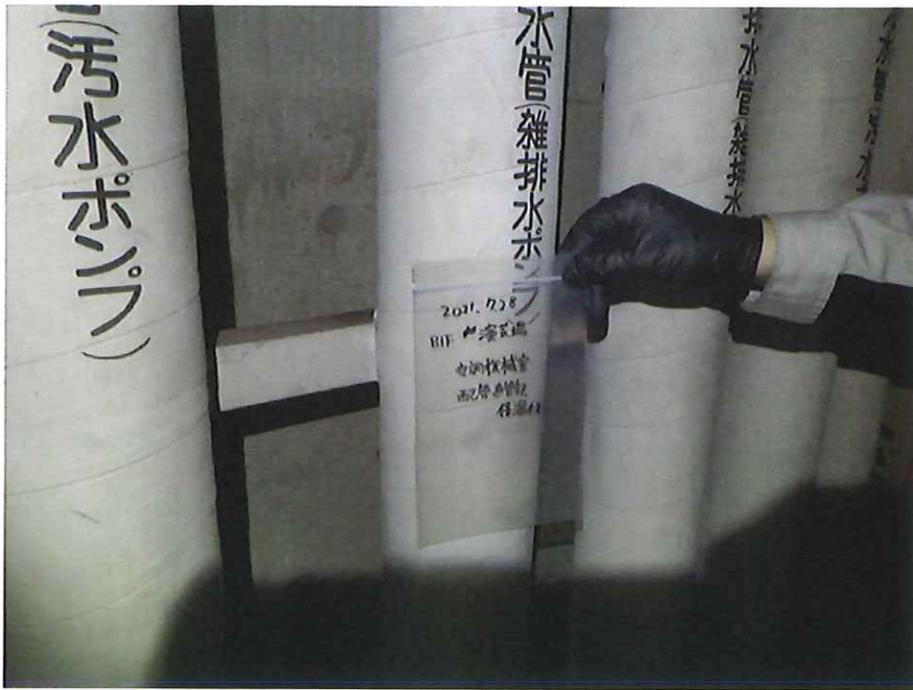
演芸場地下1階
空調機械室

No. 1 5
配管直管部保温材

採取前
採取日：
令和3年7月28日

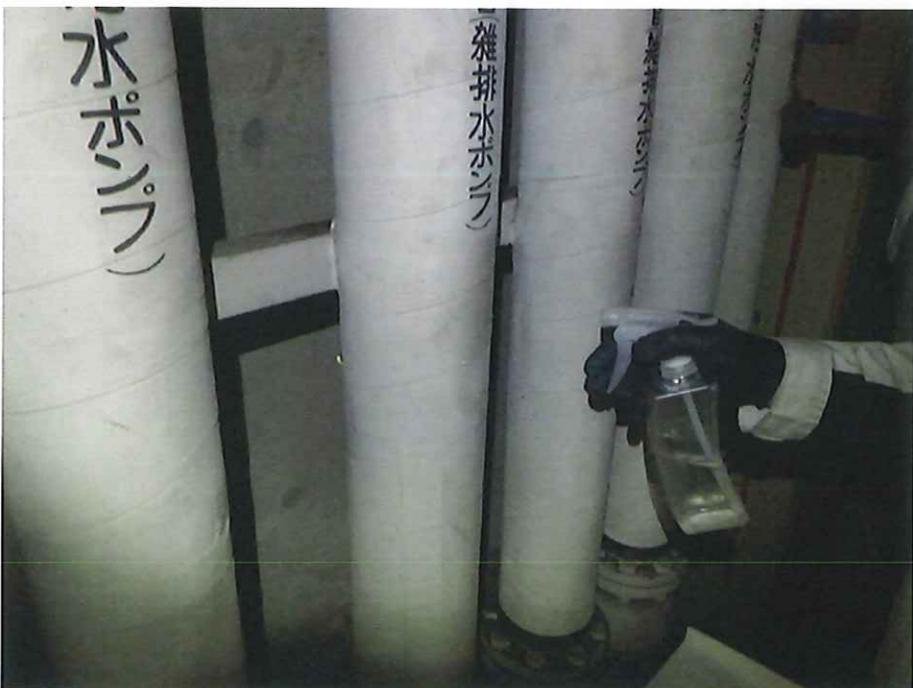
演芸場地下1階
空調機械室

No. 1 5
配管直管部保温材

飛散防止剤散布
採取日：
令和3年7月28日

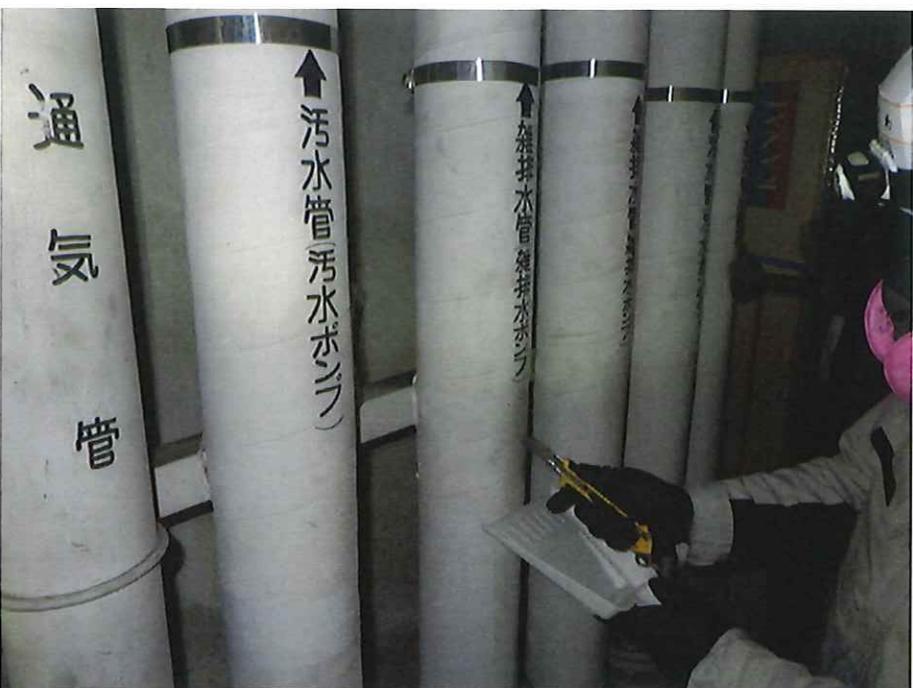
演芸場地下1階
空調機械室

No. 1 5
配管直管部保温材

採取状況
採取日：
令和3年7月28日

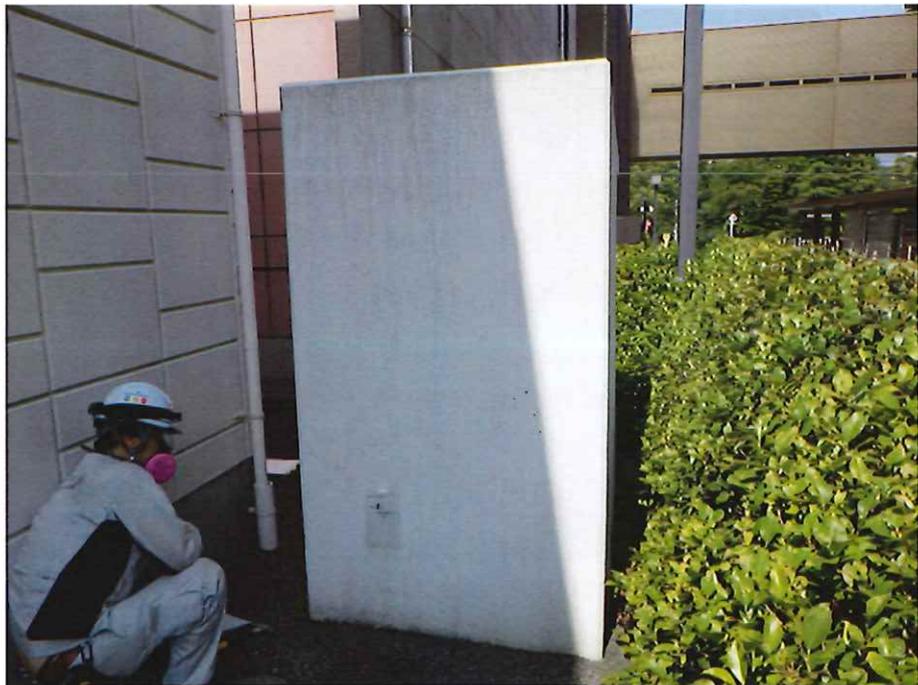
共同溝入口 外壁
No. 2 1 仕上塗材⑤-1
飛散防止剤散布 採取日： 令和3年7月28日

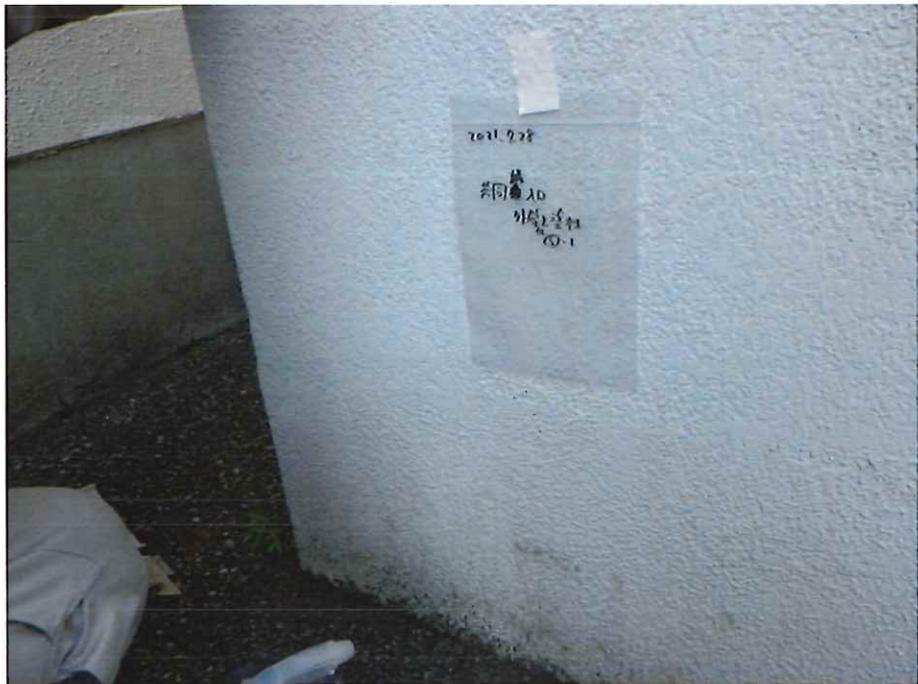
共同溝入口 外壁
No. 2 1 仕上塗材⑤-1
採取状況 採取日： 令和3年7月28日

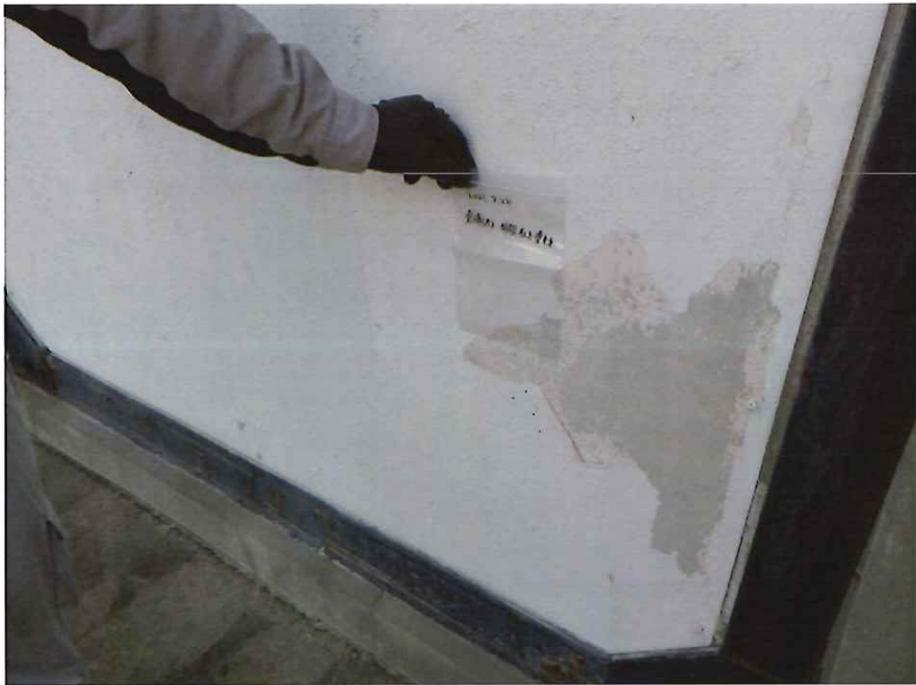
倉庫 (A) 外壁
No. 2 2 仕上塗材
飛散防止剤散布 採取日： 令和3年7月28日
