分析結果報告書

【国立劇場本館等アスベスト分析調査】

国立劇場本館等アスベスト分析調査

【国立劇場本館等アスベスト分析調査(令和3年度)】

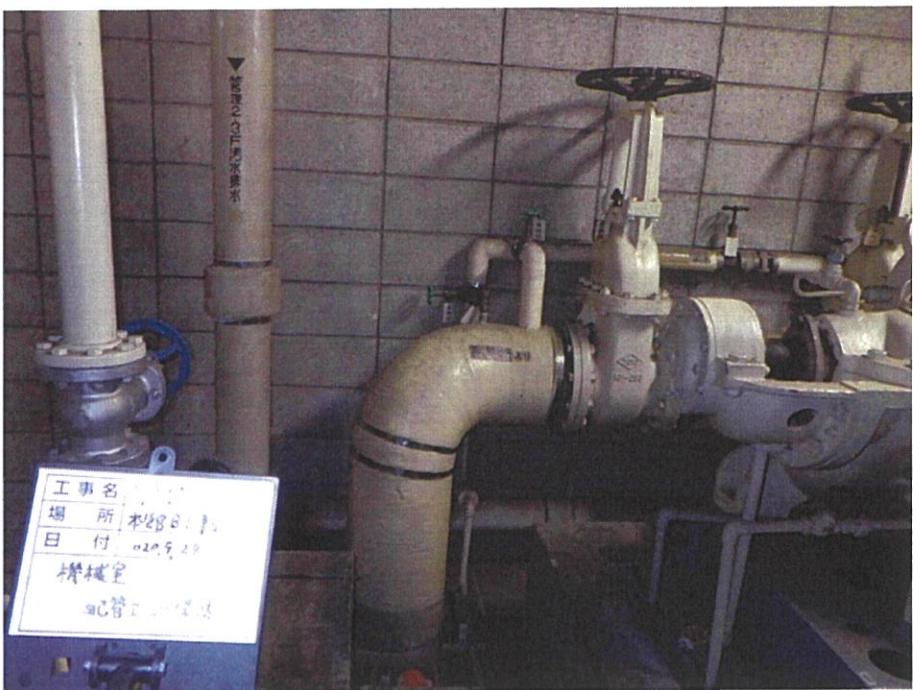
No.4本館B1階
機械室

配管エルボ保温材

検体採取前

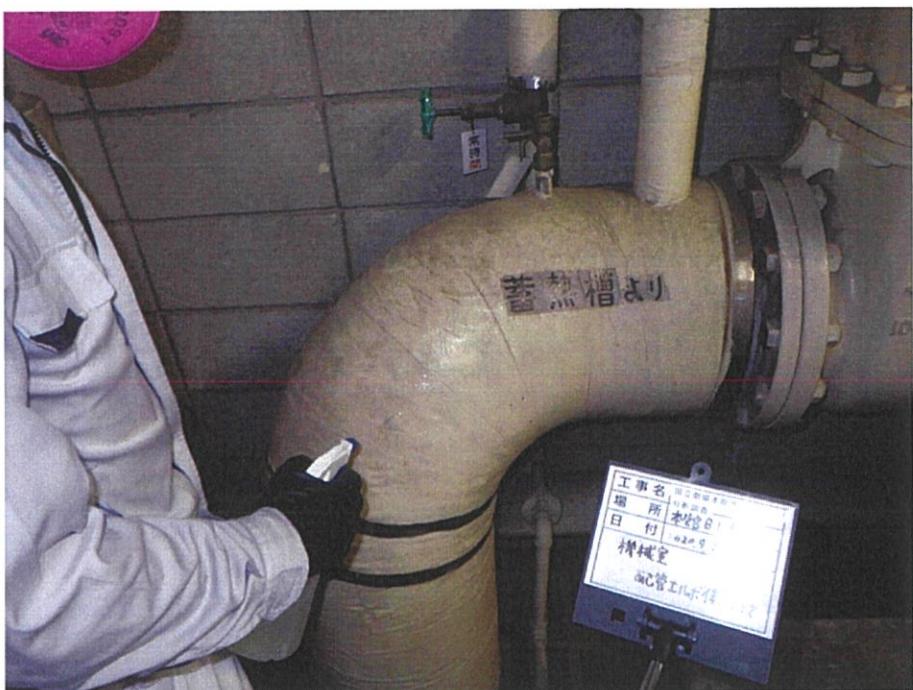
No.4本館B1階
機械室

配管エルボ保温材

湿潤化

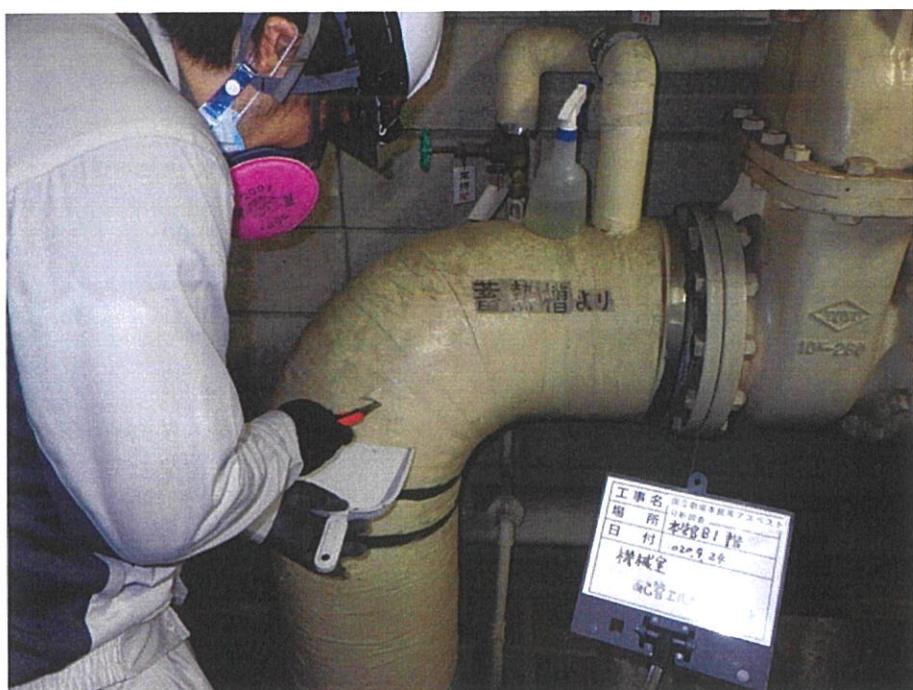
No.4本館B1階
機械室

配管エルボ保温材

検体採取

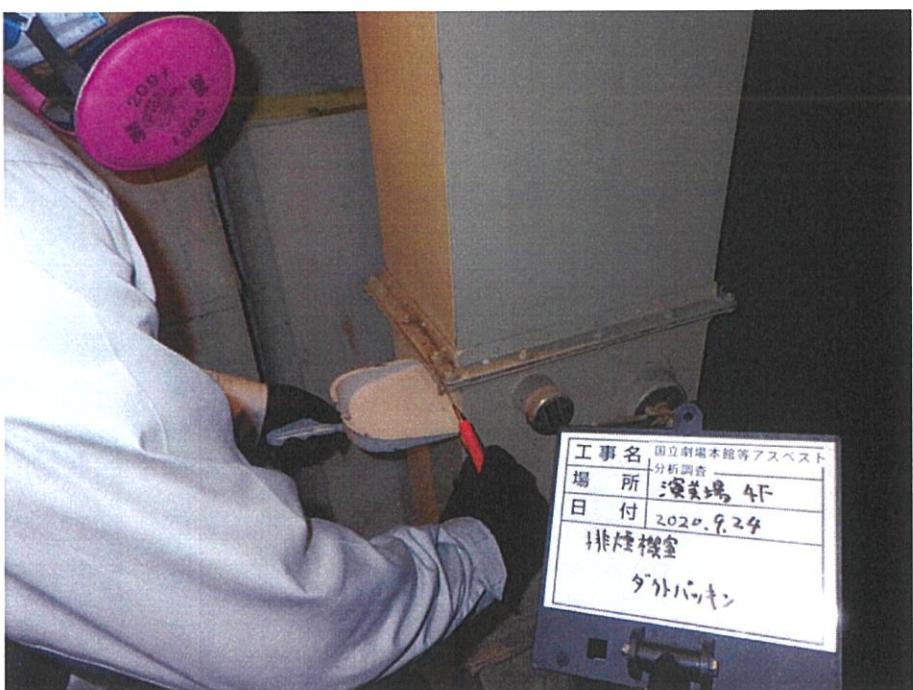
11	-2	演芸場4階第1シーリングフースダクト(保温材)	無	—	無	—	無	—	***	—		
12	-2	演芸場4階排煙機室ダクト(バッキン)	有	Chr	有	Chr	有	Chr	***	56.5

No.12演芸場4階
排煙機室

ダクトパッキン

検体採取

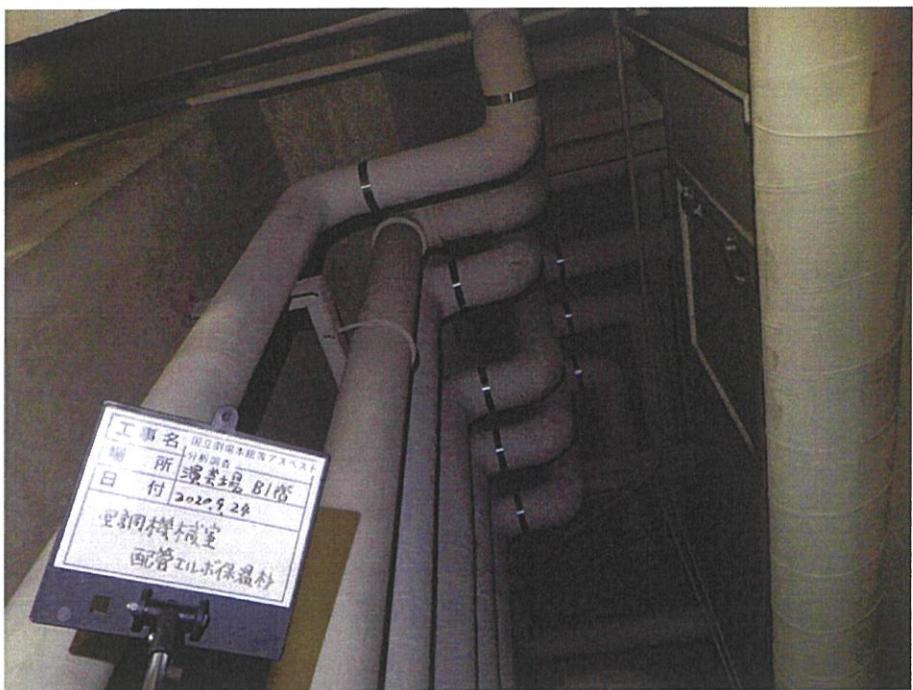
No.13演芸場B1階
空調機械室

配管エルボ保溫材

検体採取前

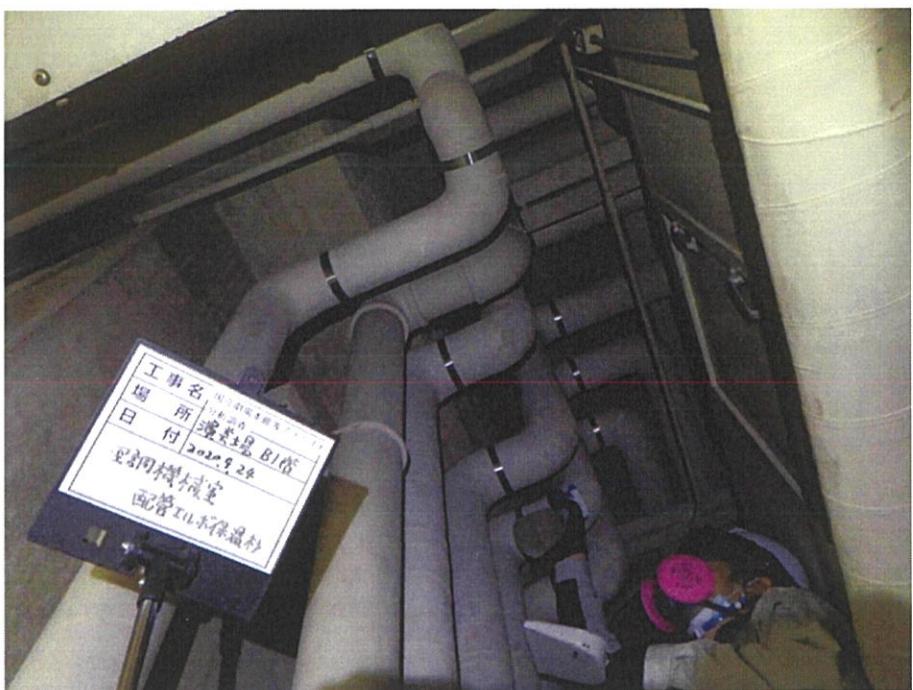
No.13演芸場B1階
空調機械室

配管エルボ保溫材

湿潤化

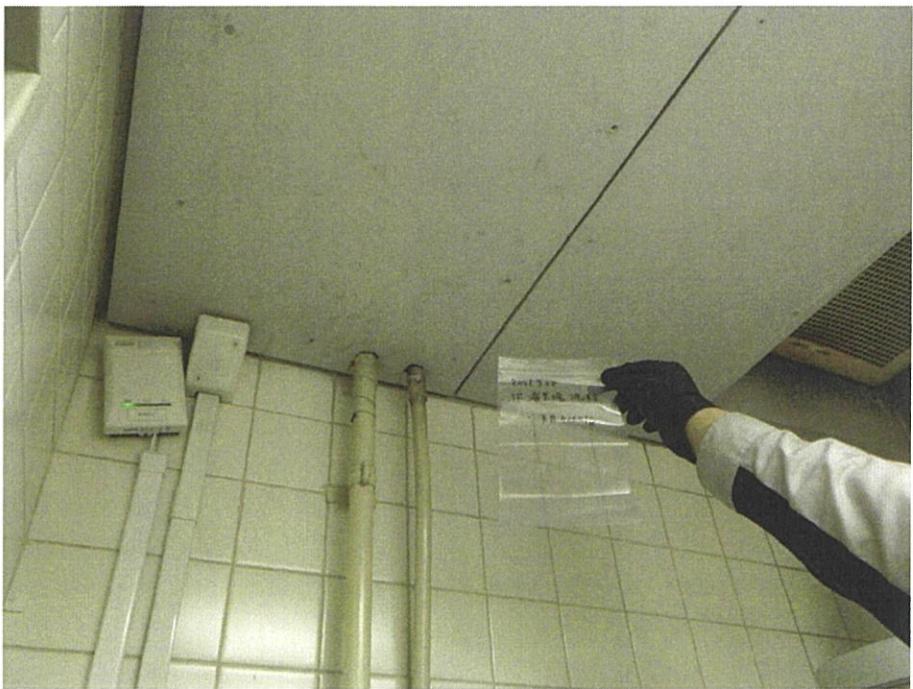
演芸場3階
湯沸室 天井

No. 1 2
ケイ酸カルシウム板

採取前
採取日：
令和3年7月28日

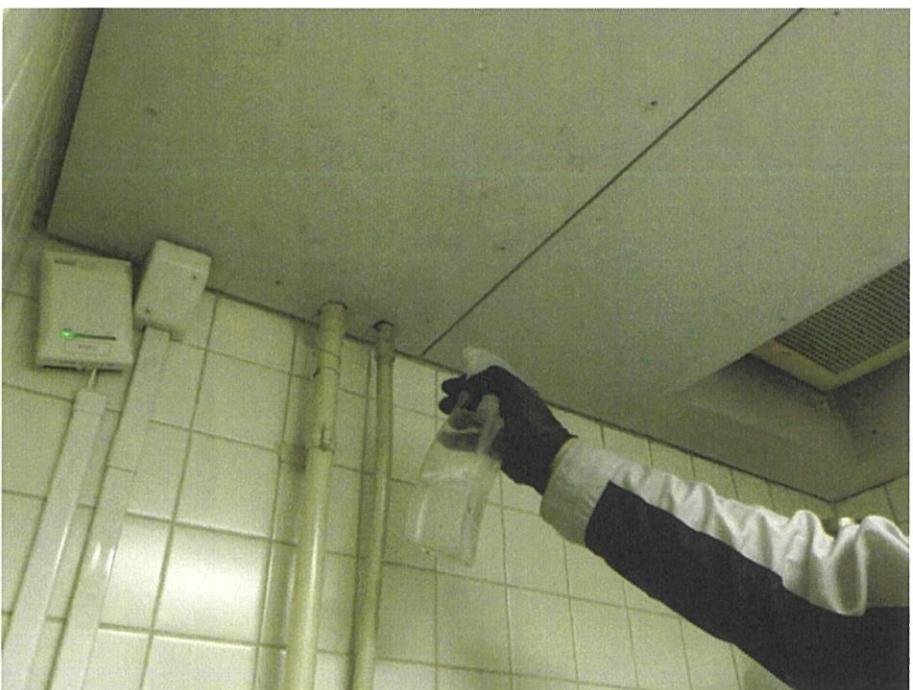
演芸場3階
湯沸室 天井

No. 1 2
ケイ酸カルシウム板

飛散防止剤散布
採取日：
令和3年7月28日

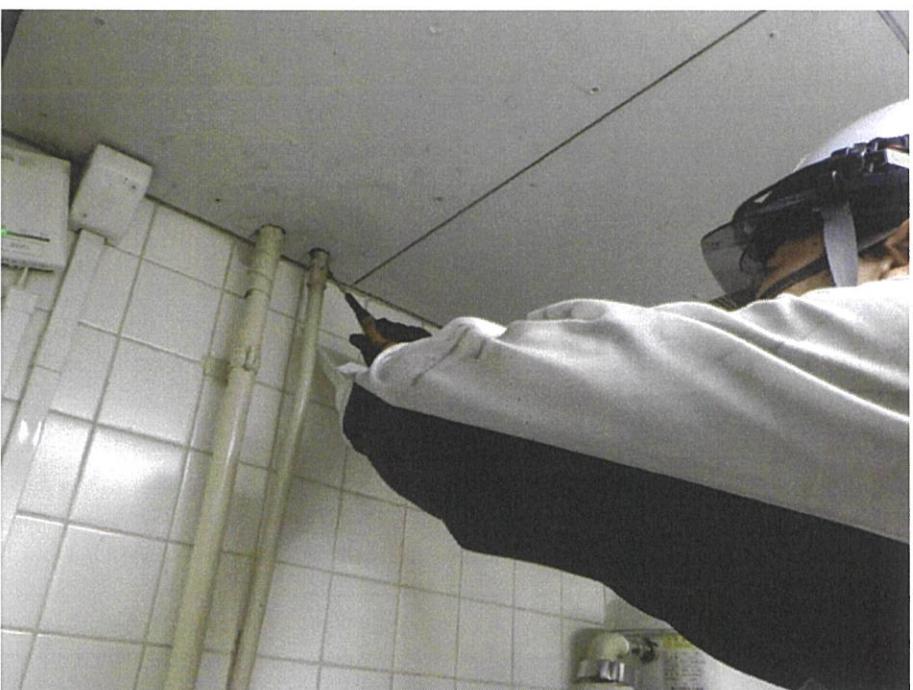
演芸場3階
湯沸室 天井

No. 1 2
ケイ酸カルシウム板

採取状況
採取日：
令和3年7月28日

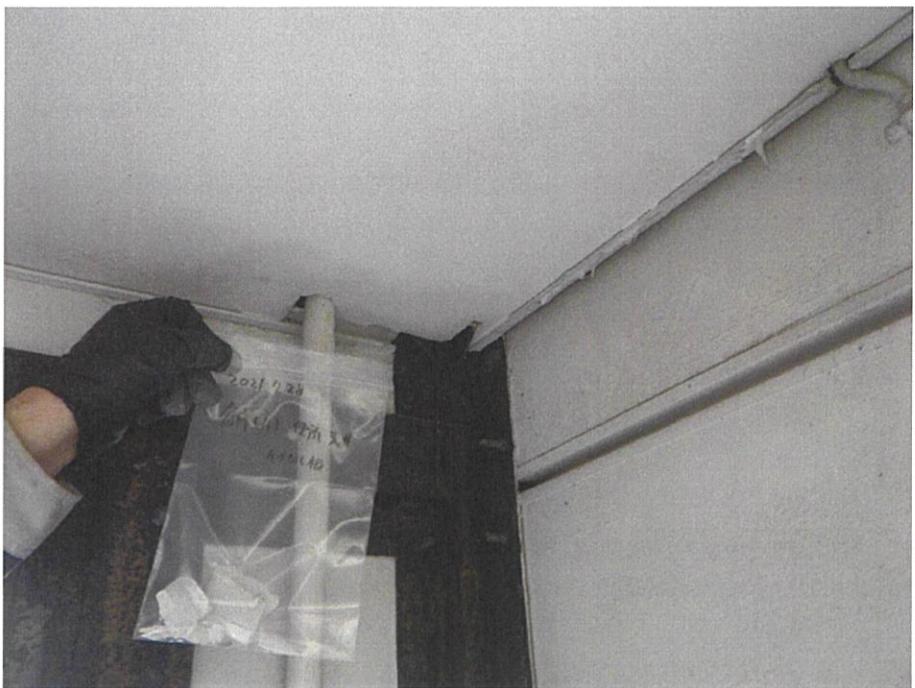
倉庫 (A)
屋外便所 天井

No. 23
ケイ酸カルシウム板

採取完了
採取日：
令和3年7月28日

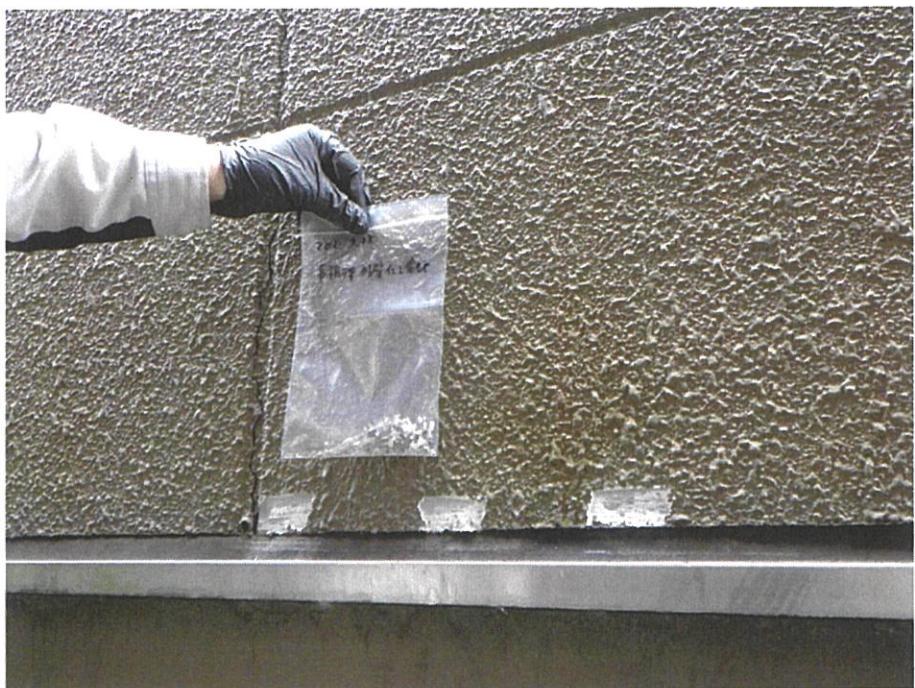
事務棟
外壁

No. 24
仕上塗材

採取完了
採取日：
令和3年7月28日
