# 分 析 結 果 報 告 書

【国立劇場本館等アスベスト分析調査】

独立行政法人日本芸術文化振興会 御中

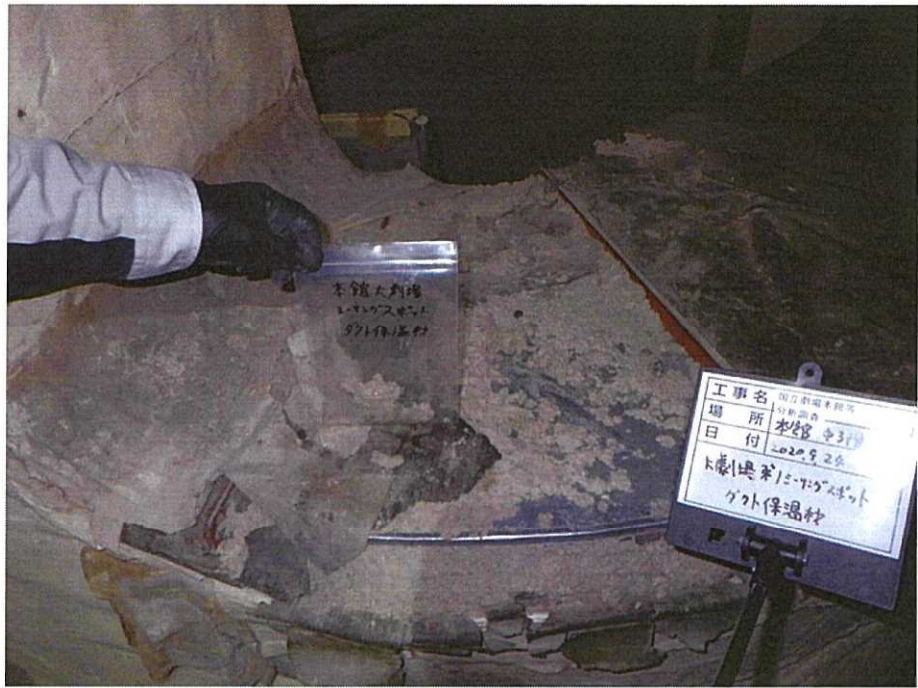
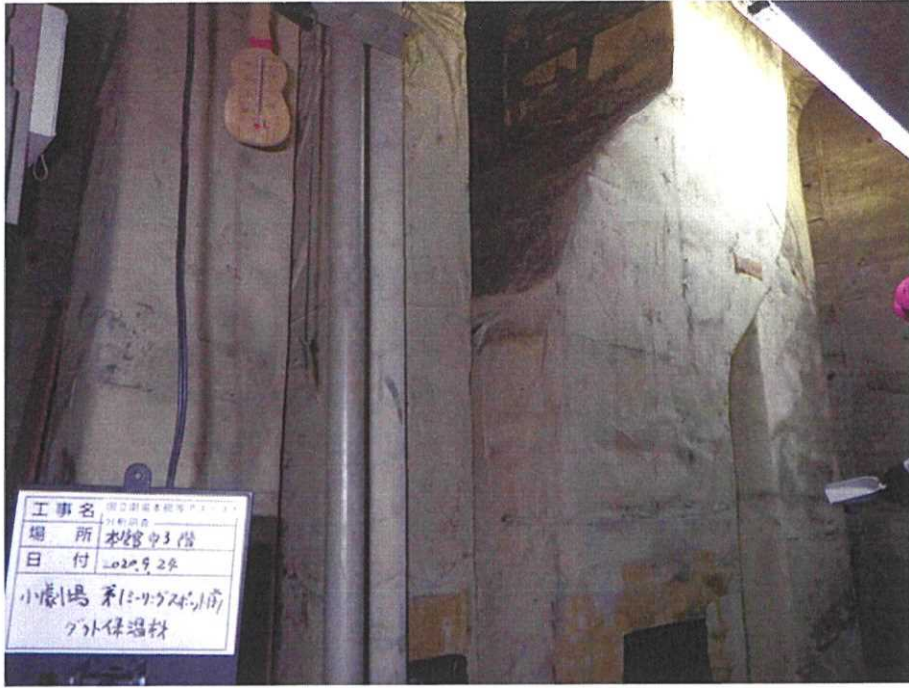
No.1 本館大劇場 第1シーリングスポット
ダクト保温材
検体採取完了

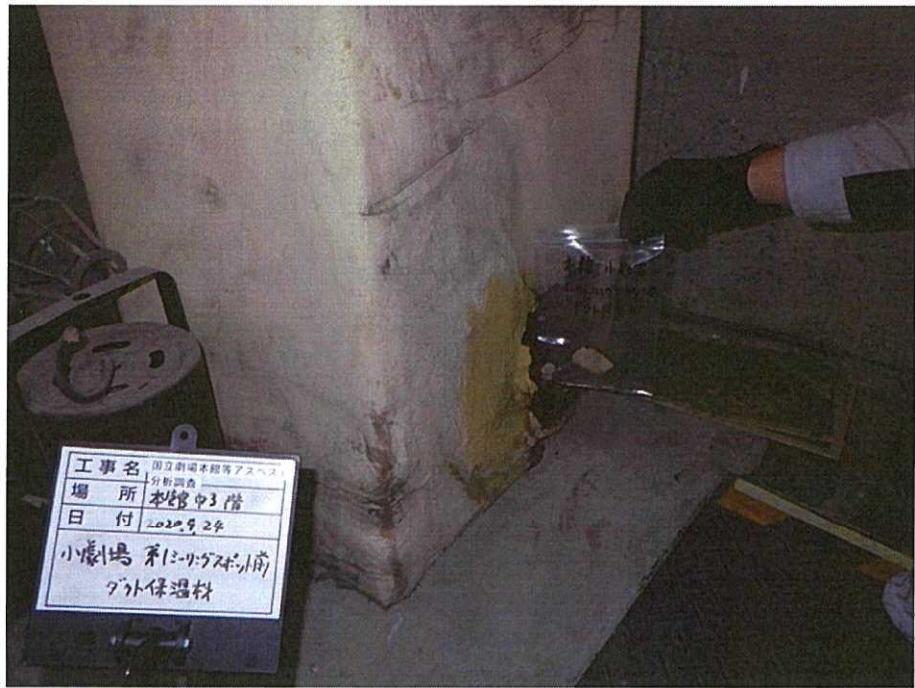
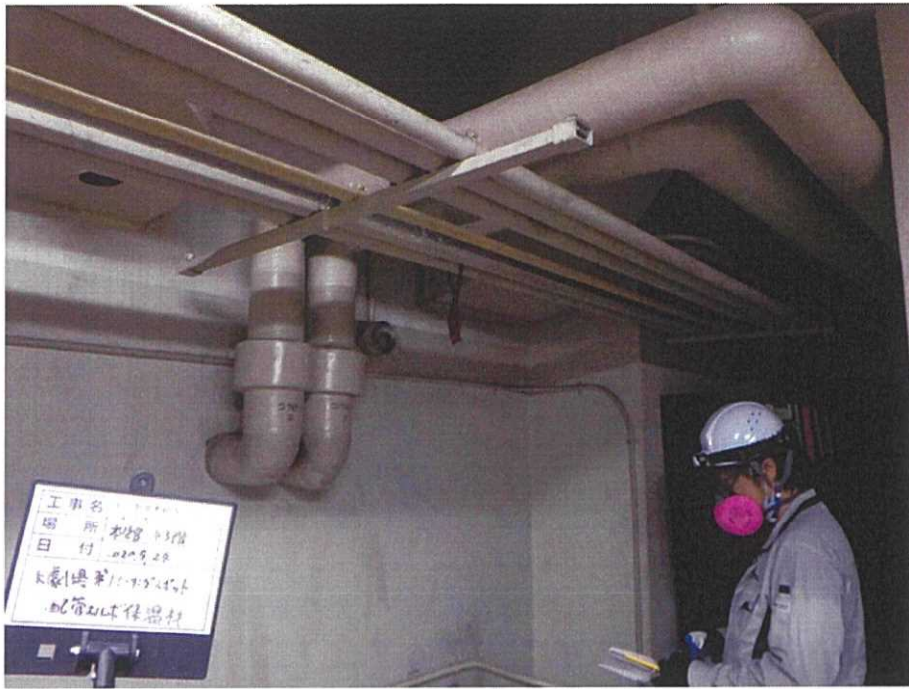
No.2 本館小劇場 第1シーリングスポット前
ダクト保温材
検体採取完了

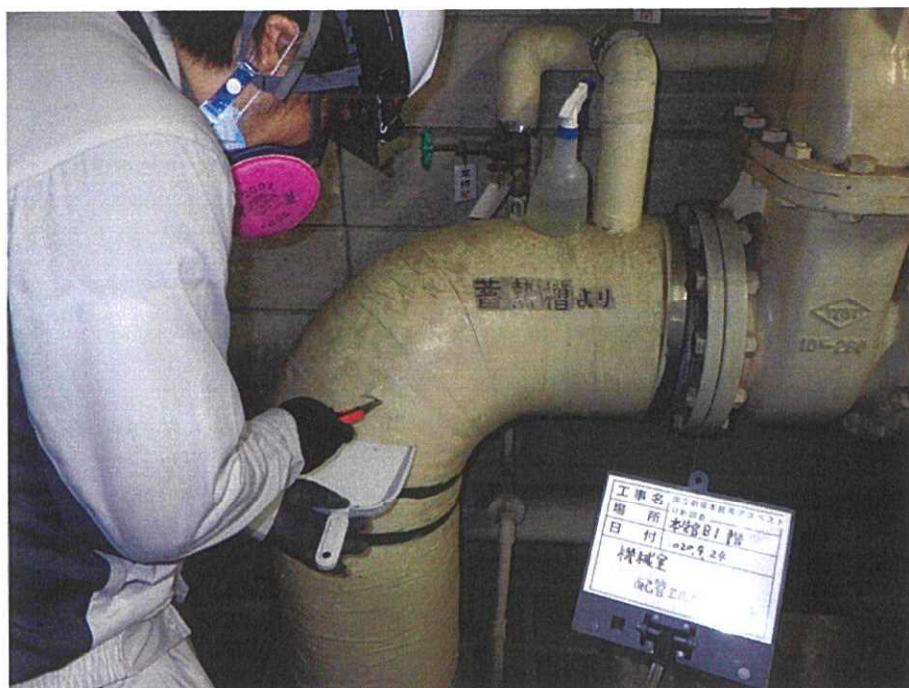
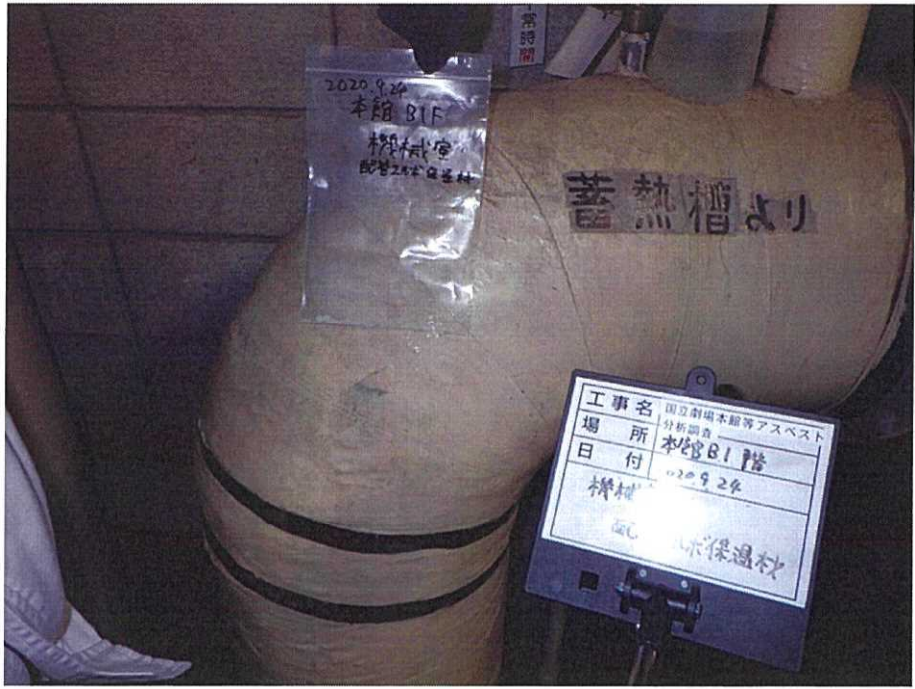
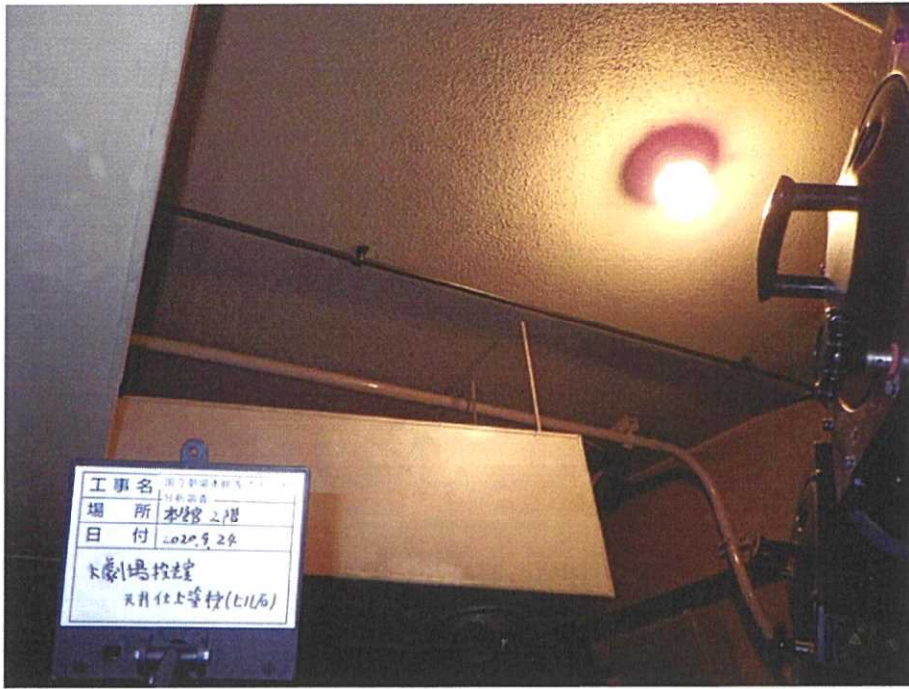
No.4本館B1階 機械室
配管エルボ保温材
検体採取完了

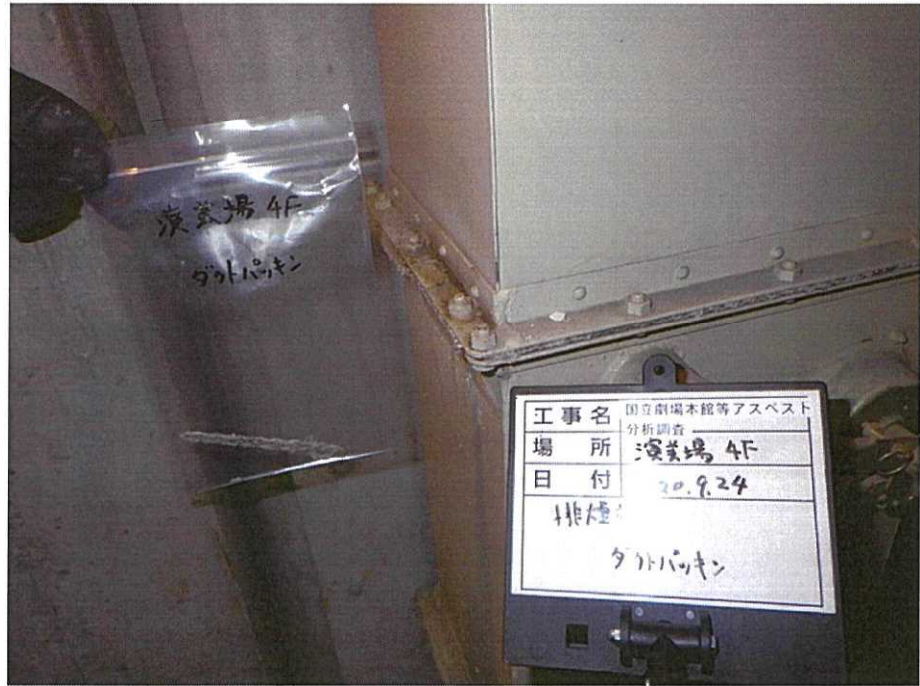
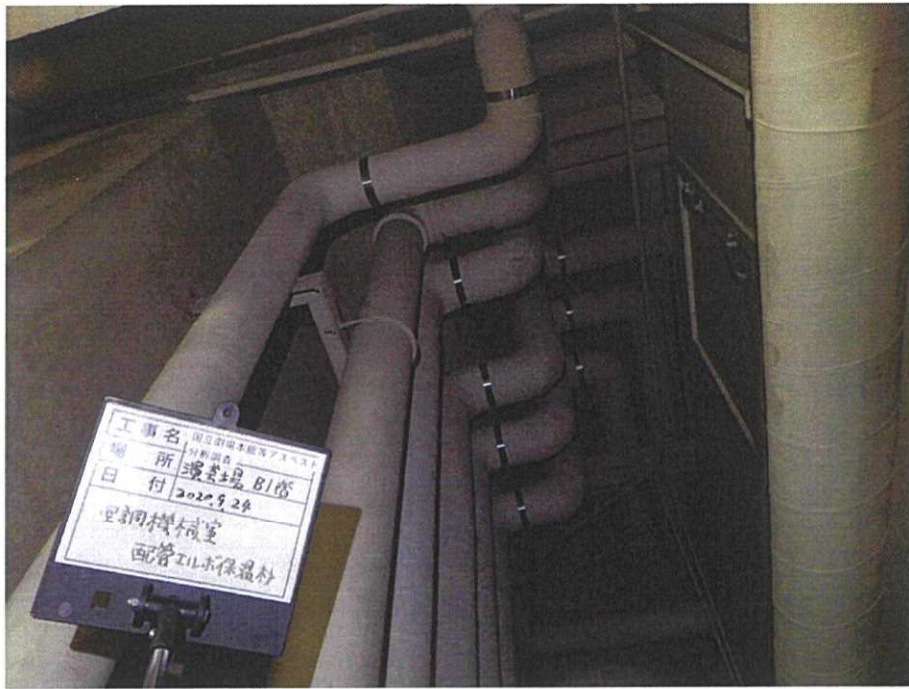
No.12演芸場4階 排煙機室
ダクトパッキン
検体採取完了

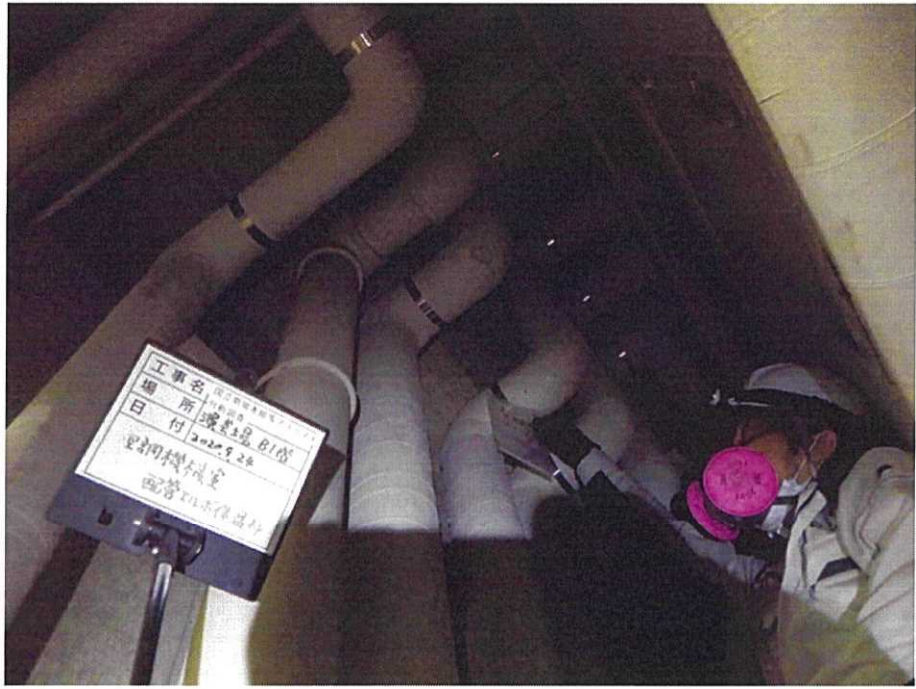
No.13演芸場B1階 空調機械室
配管エルボ保温材
検体採取完了

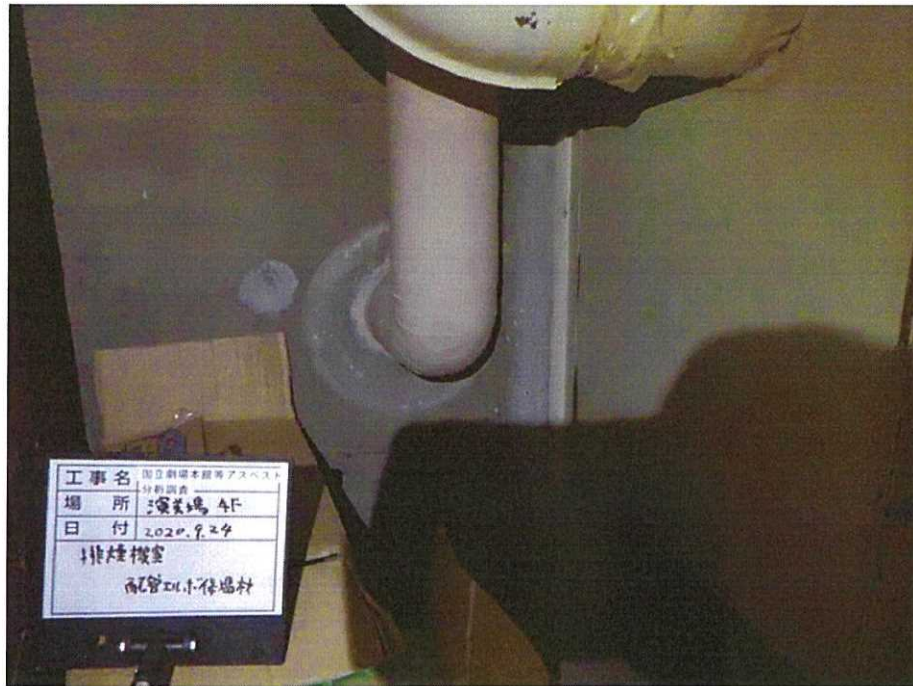
演芸場4階 排煙機室
配管エルボ保温材
使用建材： 発砲スチロール

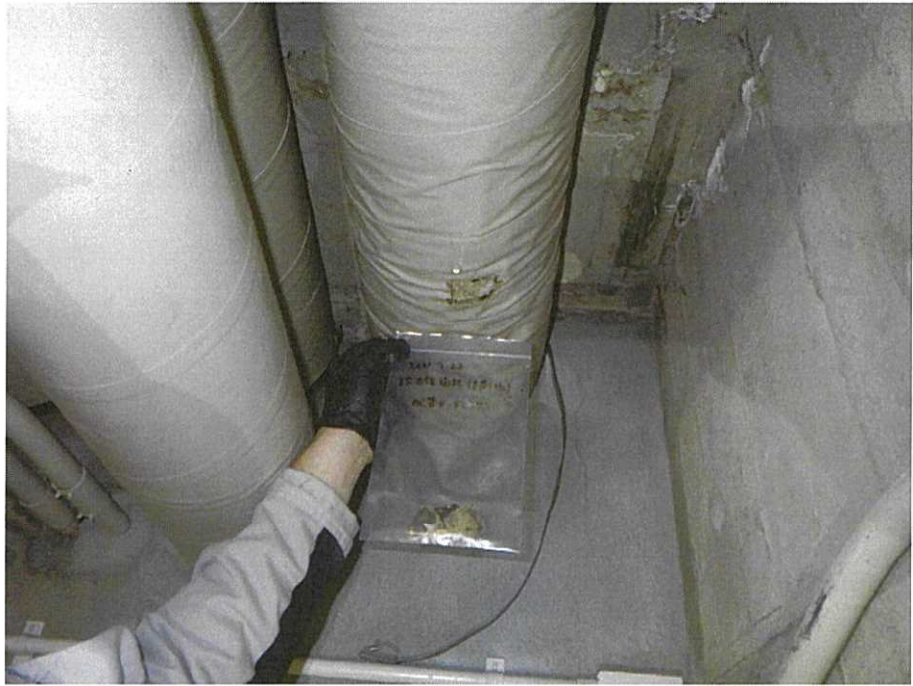
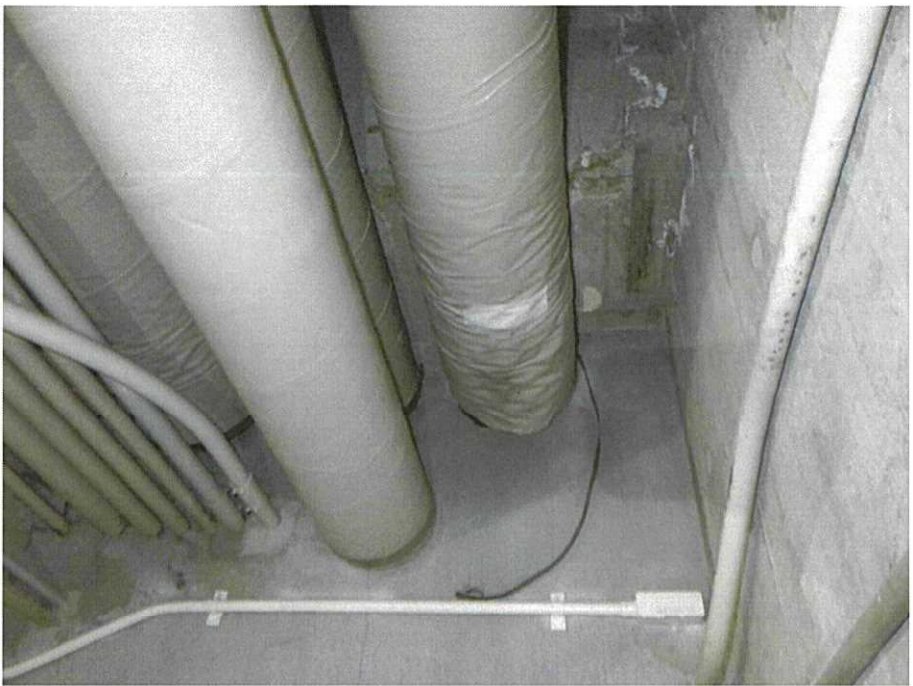
本館大劇場 3階北側通路
No. 2 配管テーピング
補修完了 採取日： 令和3年7月28日

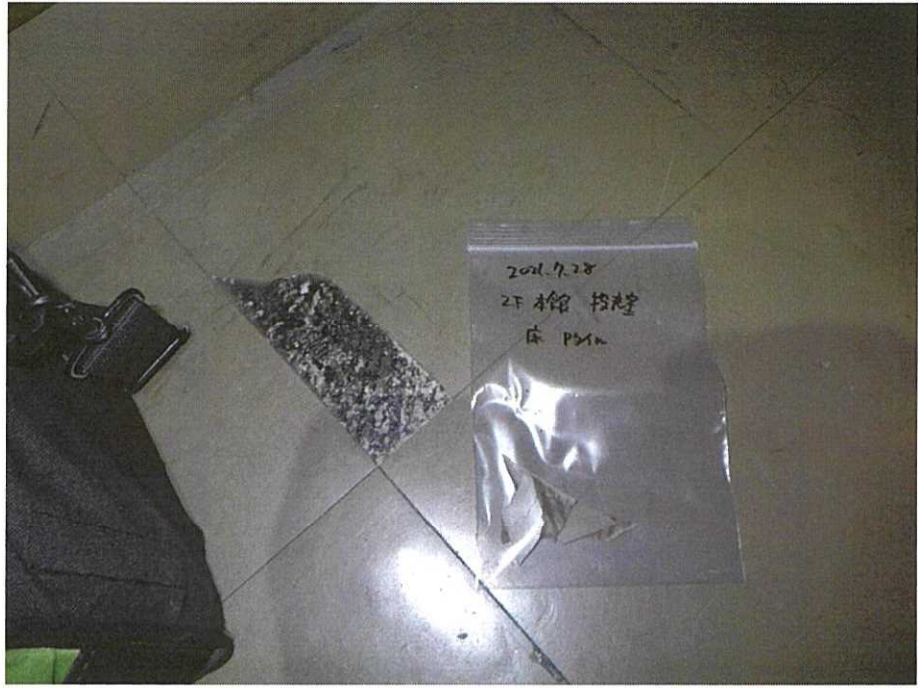
本館大劇場 2階投光室 床
No. 8 Pタイル
採取完了 採取日： 令和3年7月28日

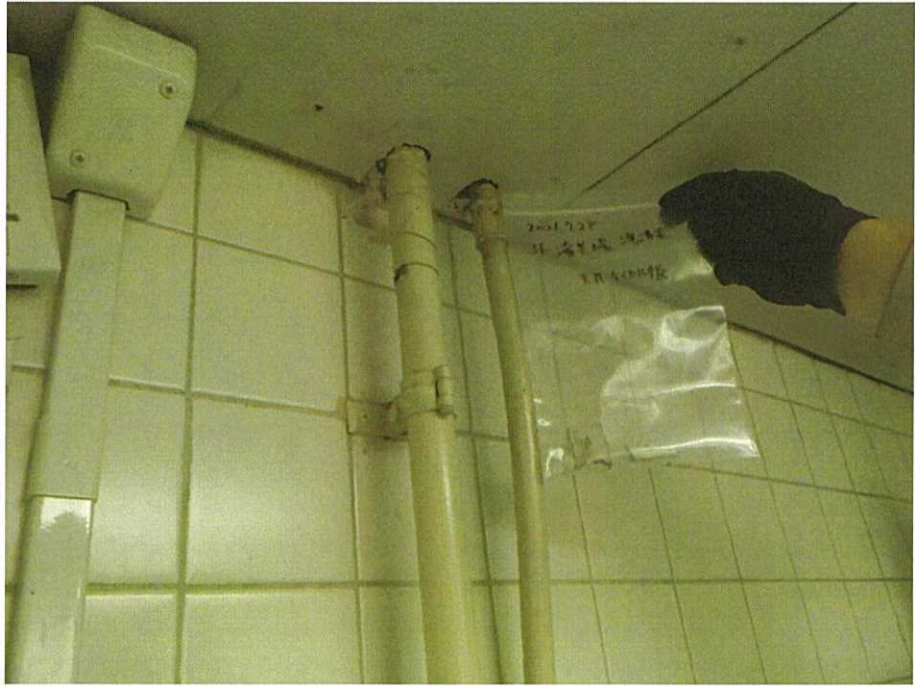
演芸場3階 湯沸室 天井
No. 1 2 ケイ酸カルシウム板
採取完了 採取日： 令和3年7月28日

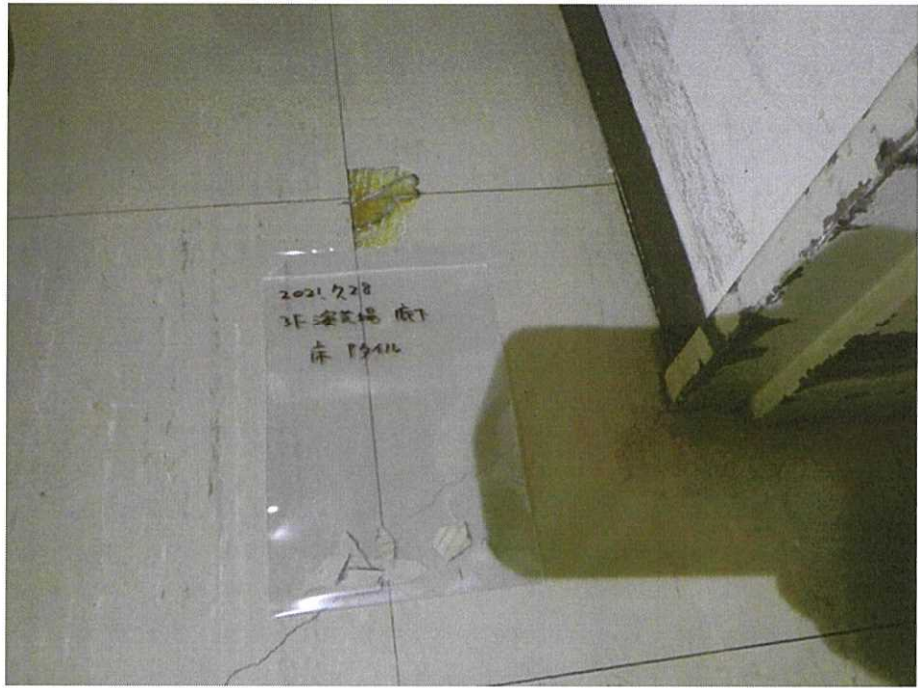
演芸場3階 廊下 床
No.13 Pタイル
採取完了 採取日： 令和3年7月28日
