日本芸術文化振興会隼町地区地歴調査

報告書

令和 3 年 7 月

株式会社クリタス

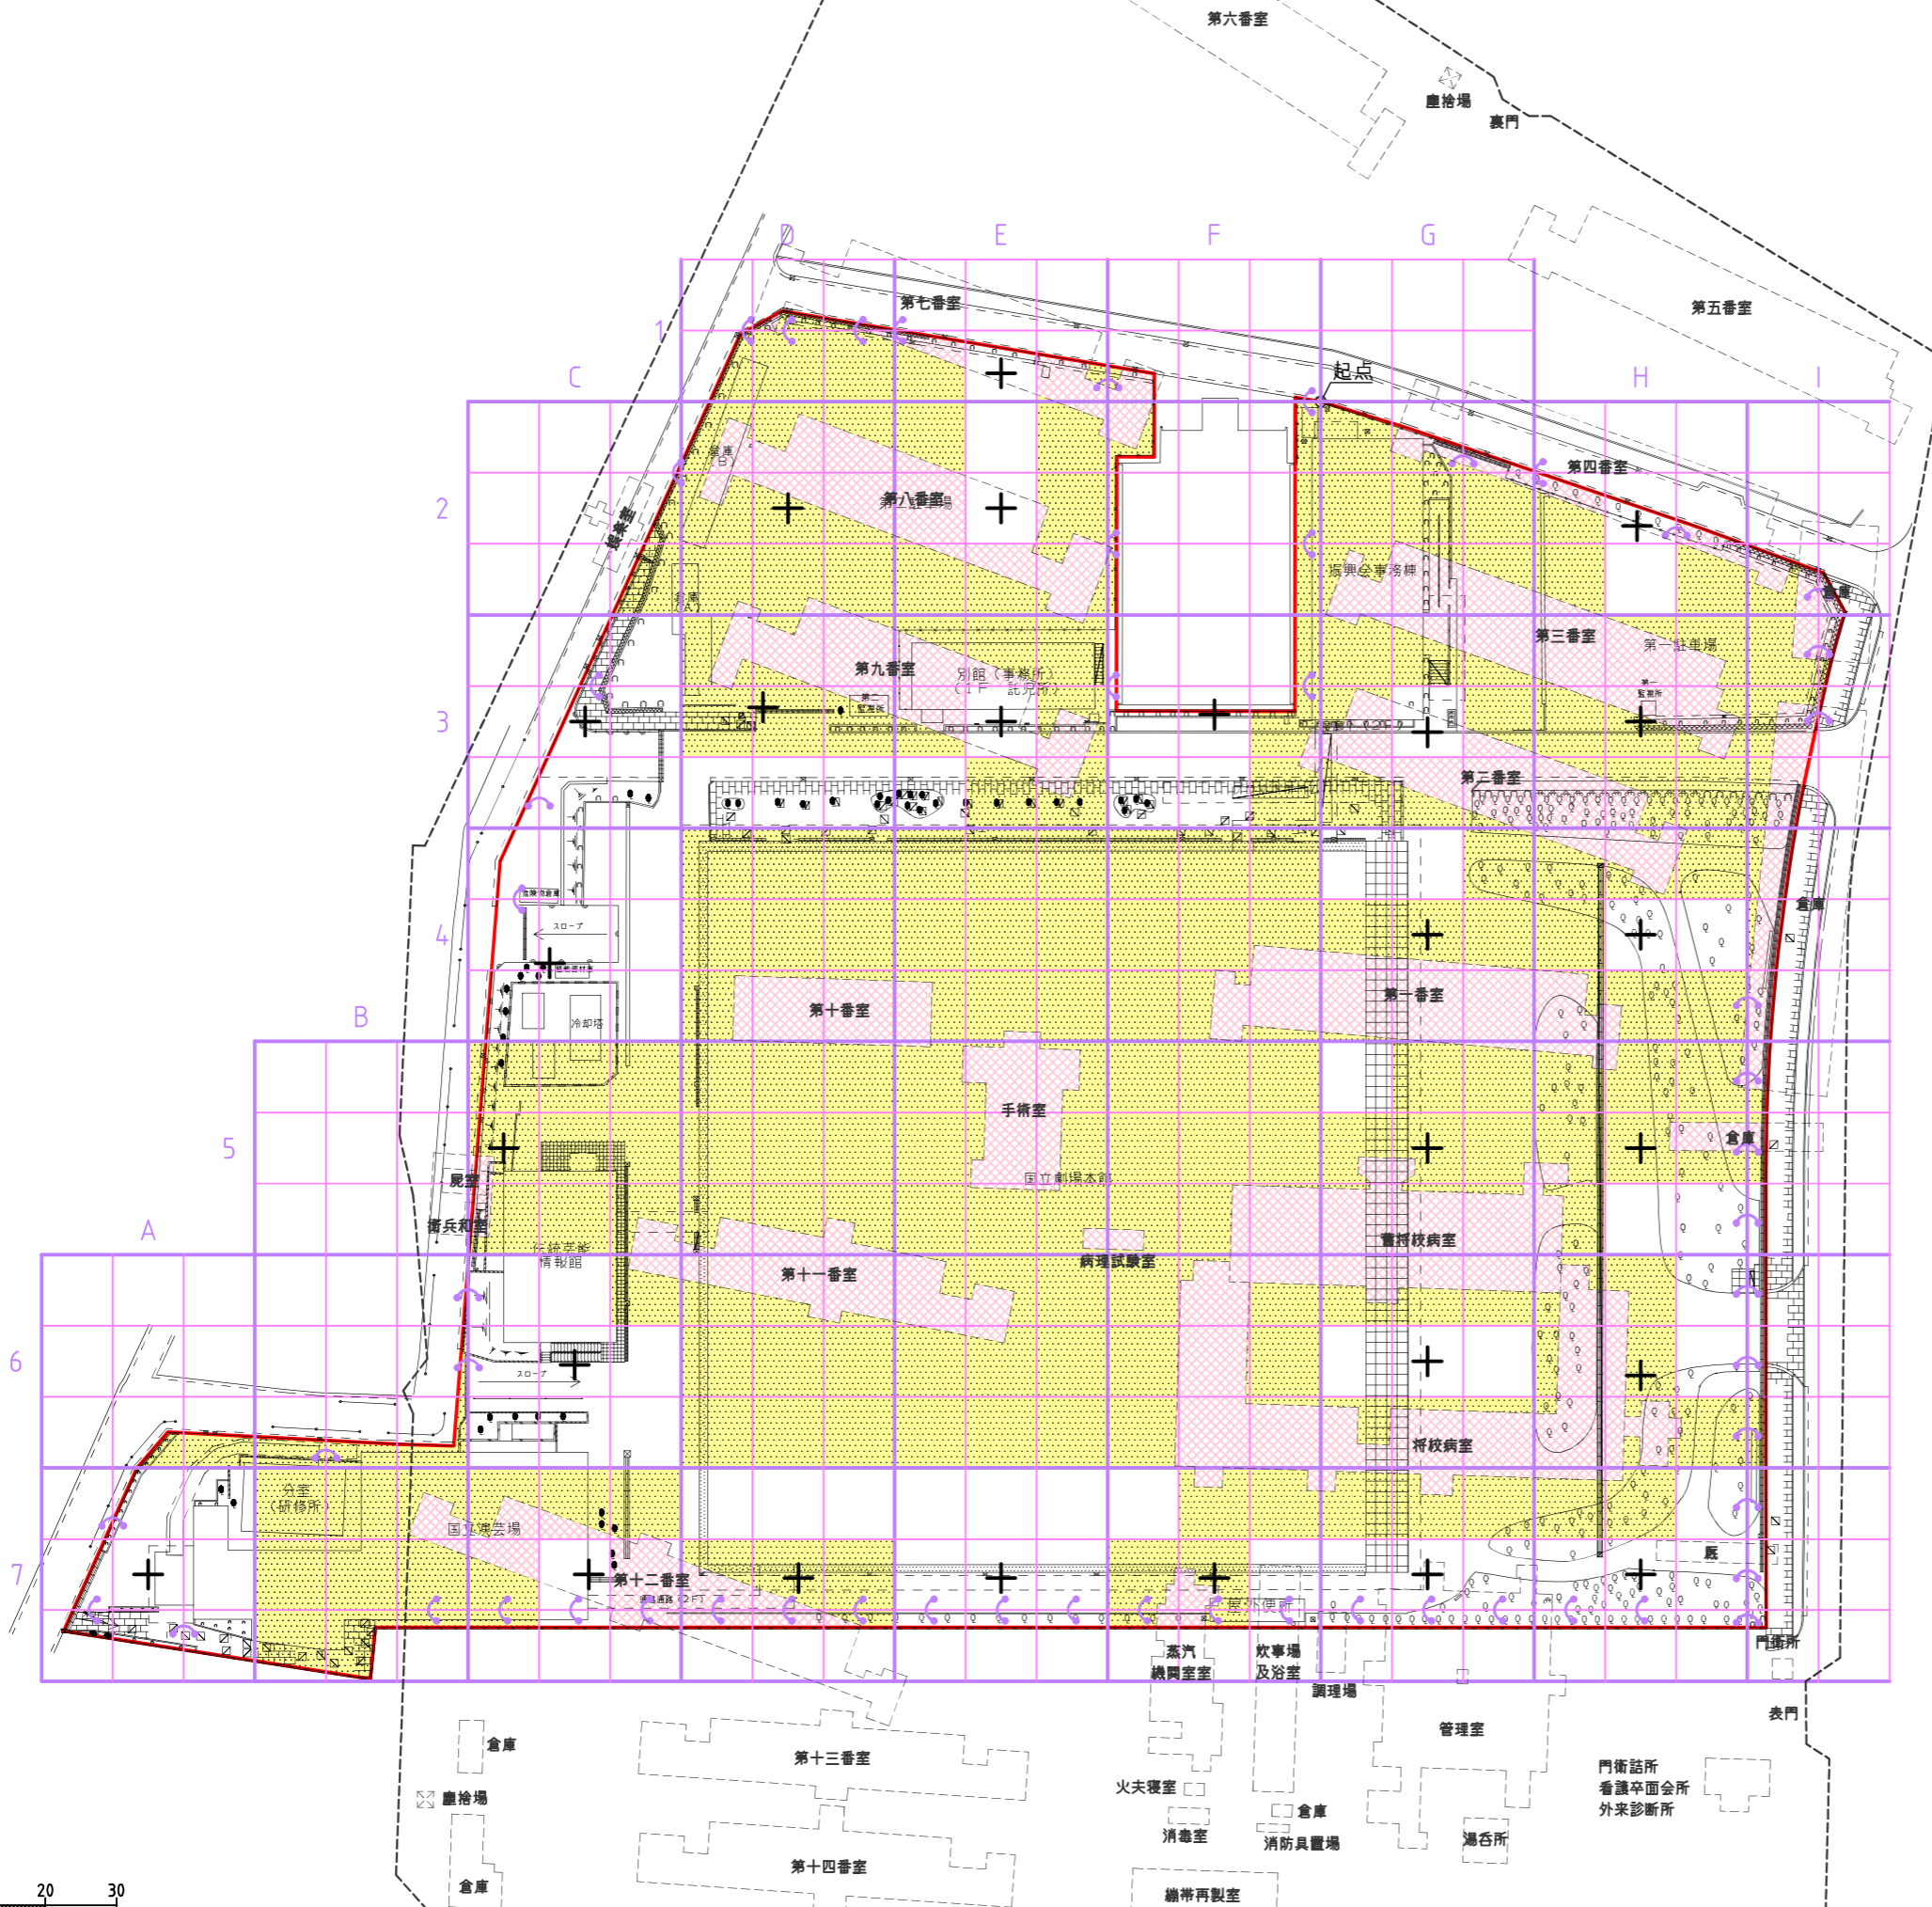
図-2-1

したがって、東京第一衛戍病院の「建物」が立地していた場所を第一種特定有害物質（揮発性有機化合物等）第二種特定有害物質（重金属等）および第三種特定有害物質（農薬等）の全項目による土壤汚染が存在するおそれが比較的多いと認められる土地、それ以外の場所を土壤汚染が存在するおそれが少ないと認められる土地と考えられる。

また、汚染のおそれの区分の分類で、「土壤汚染が存在するおそれが少ないと認められる土地」に区分された30m格子内で、土壤汚染状況調査（令和2年度実施）の結果、汚染が認められなかった格子については、「土壤汚染が存在するおそれが少ないと認められる土地」に区分される。

日本芸術文化振興会単町地区内  
土壌汚染のおそれの区分の分類図  
(第一種特定有害物質)
