分 析 結 果 報 告 書

【国立劇場本館等アスベスト分析調査】

国立劇場本館等アスベスト分析調査

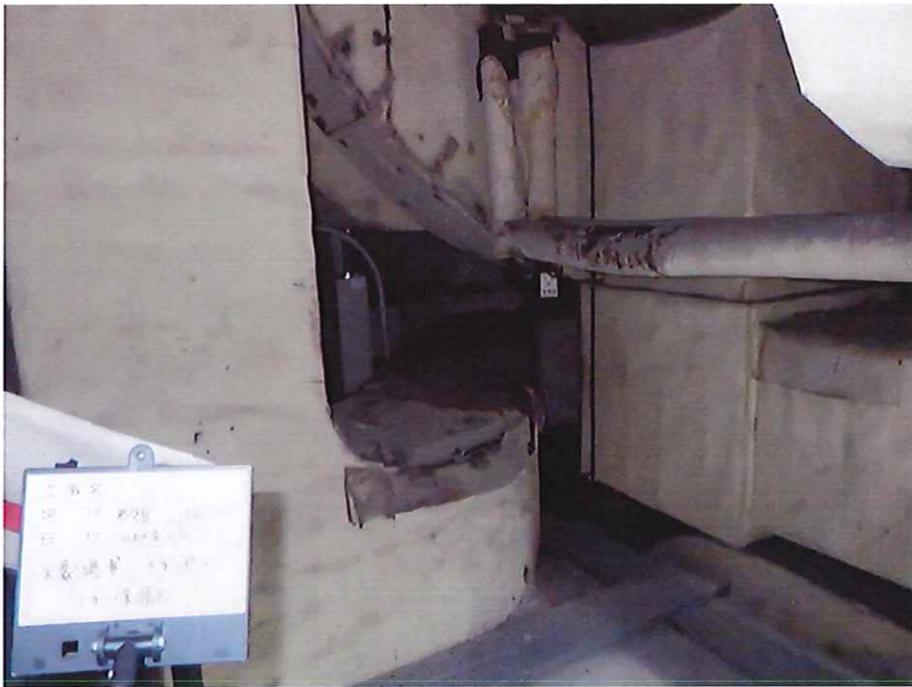
No.1 本館大劇場
第1シーリングスポット

ダクト保温材

検体採取前

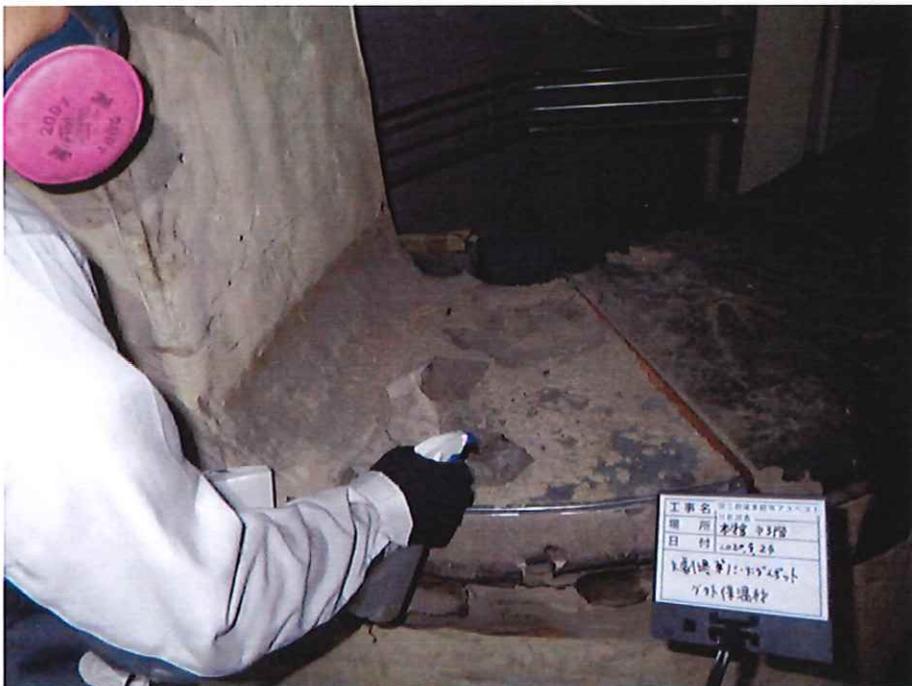
No.1 本館大劇場
第1シーリングスポット

ダクト保温材

湿潤化

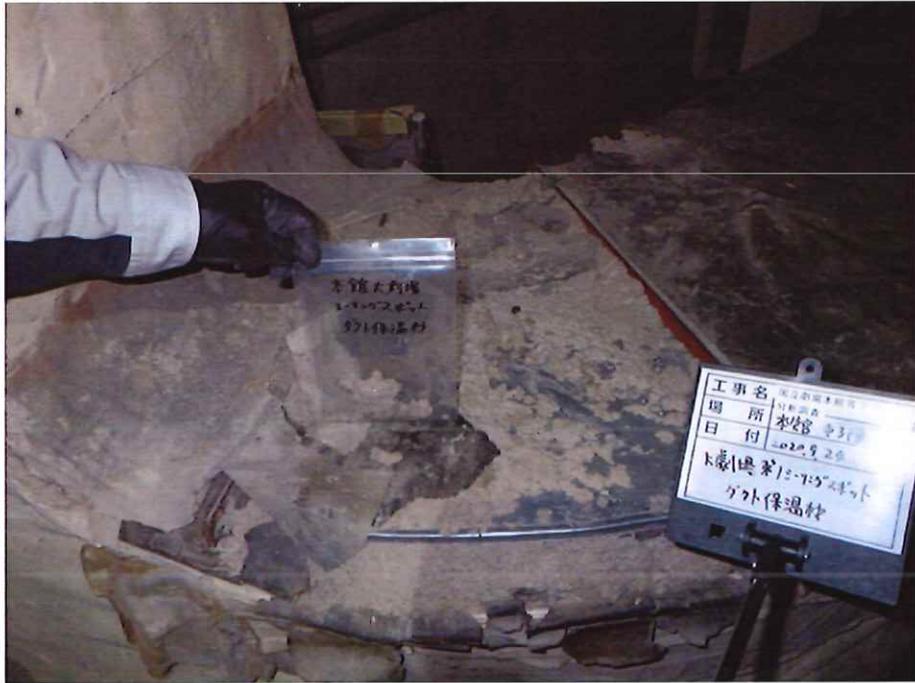
No.1 本館大劇場 第1シリングスポット
ダクト保温材
検体採取完了

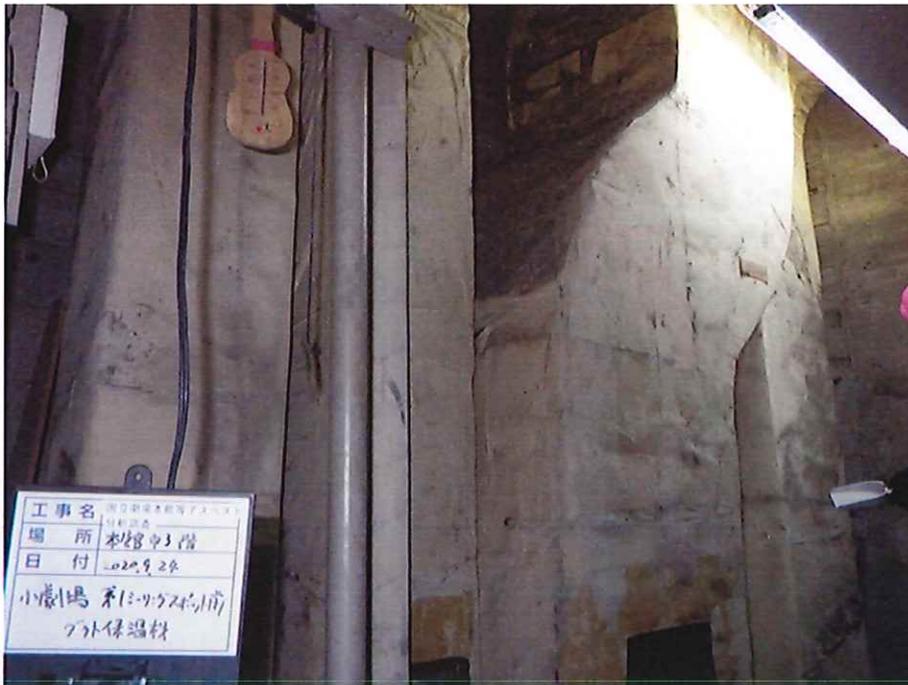
No.2 本館小劇場
第1シリングスポット前

ダクト保温材

検体採取前

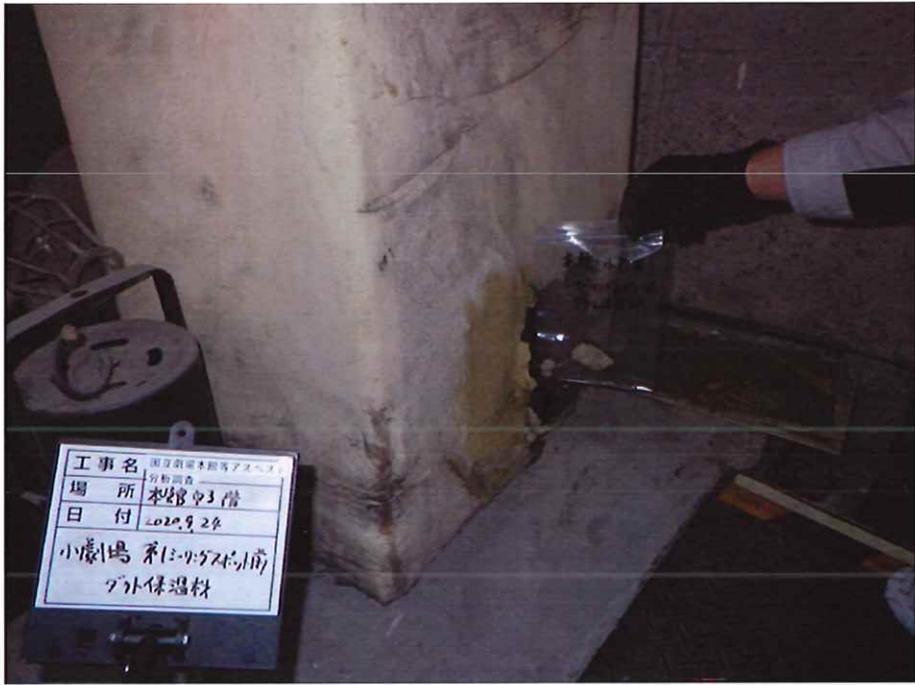
No.2 本館小劇場 第1シーリングスポット前
ダクト保温材
検体採取完了

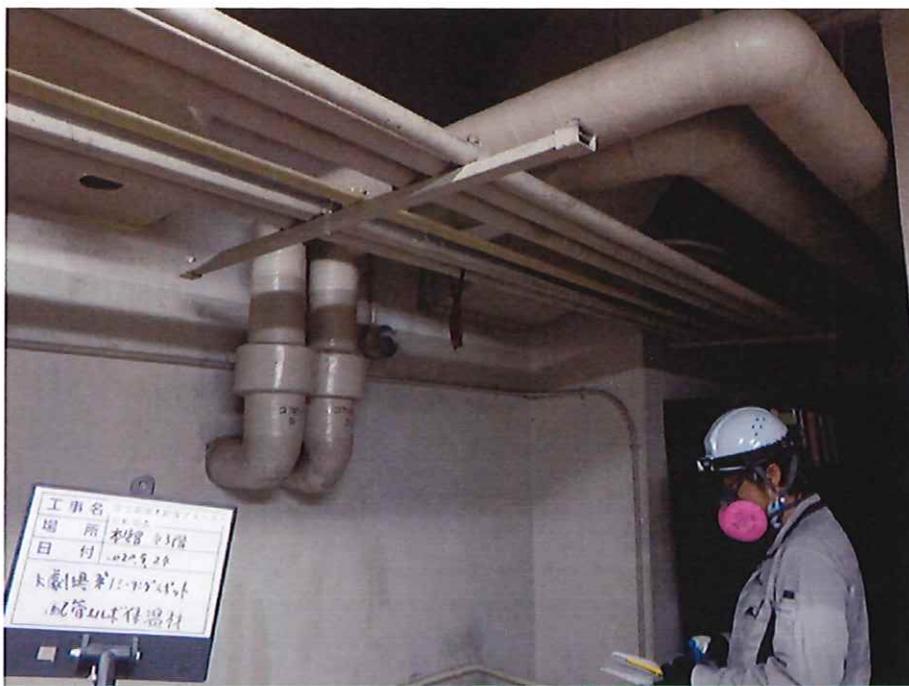
No.3 本館大劇場
第1シーリングスポット前

配管エルボ保温材

検体採取前

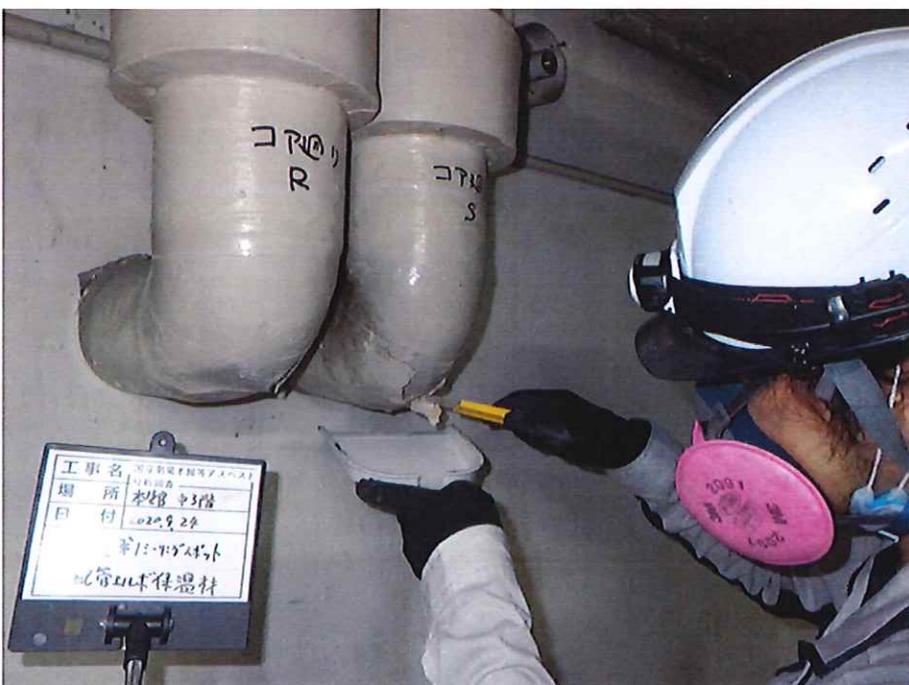
No.3 本館大劇場
第1シーリングスポット前

配管エルボ保温材

検体採取

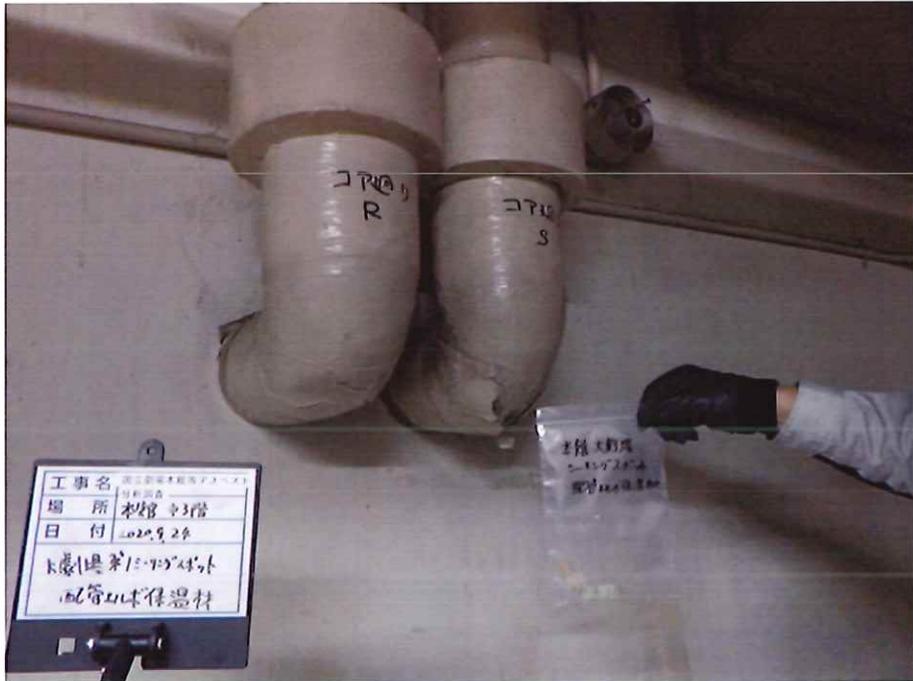
No.3 本館大劇場 第1シーリングスポット前
配管エルボ保温材
検体採取完了

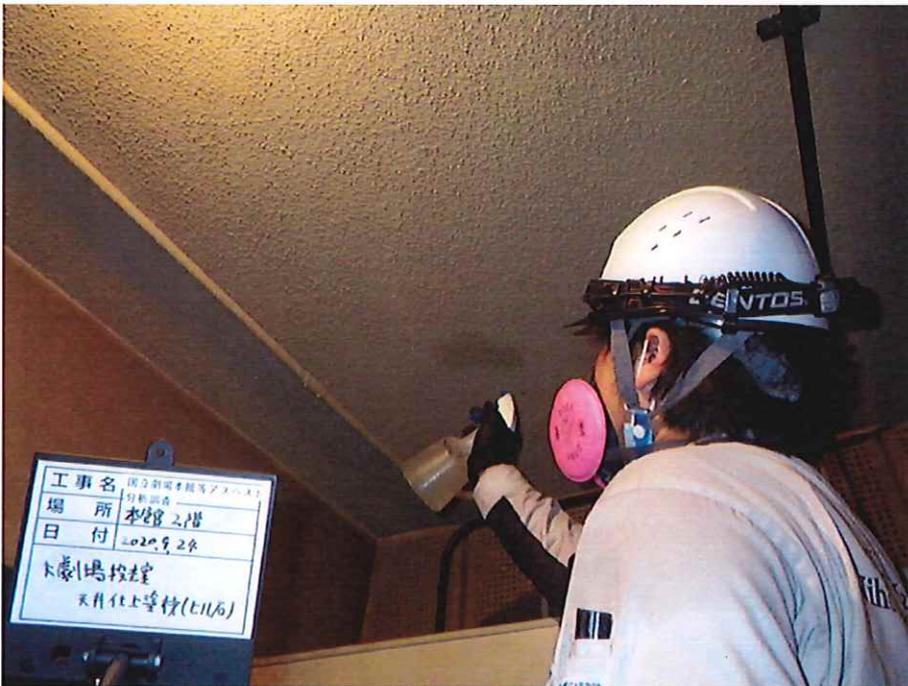
No.5本館2階
大劇場投光室

天井仕上塗材(ヒル石)

湿潤化

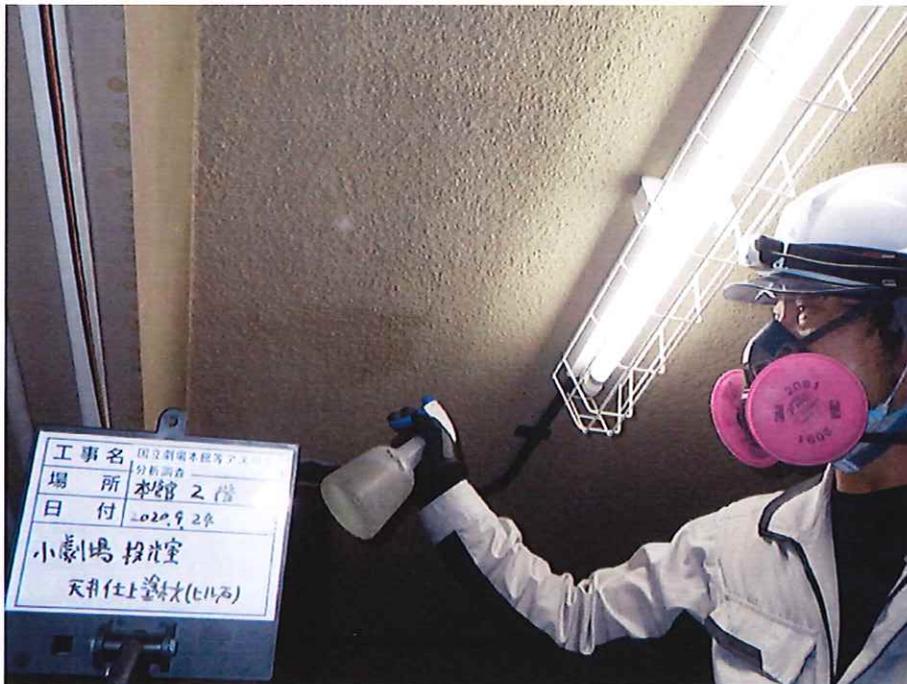
No.6 本館2階
小劇場投光室

天井仕上塗材(ヒル石)

湿潤化

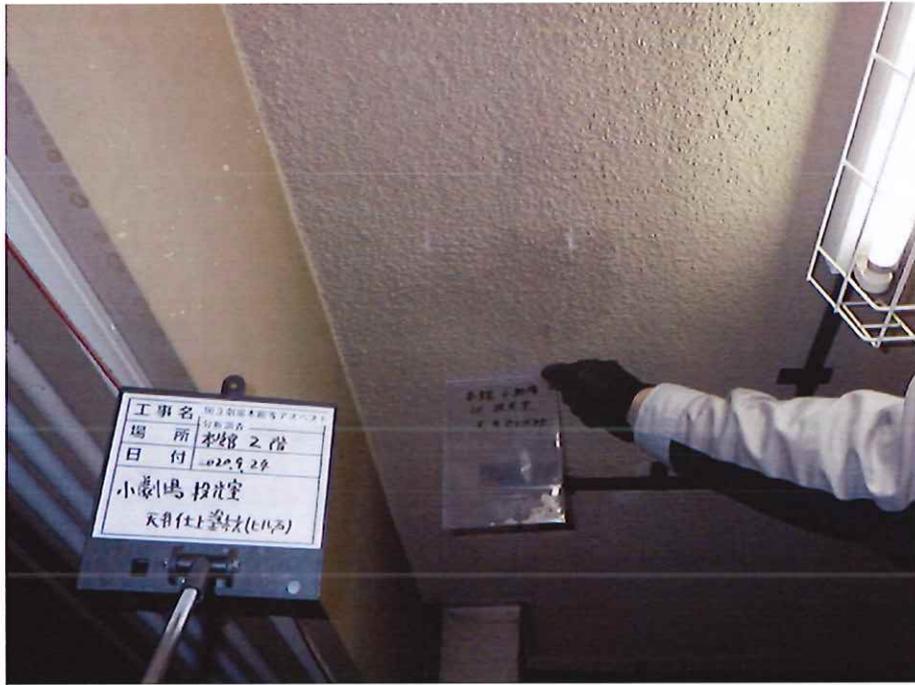
No.6 本館2階 小劇場投光室
天井仕上塗材(ヒル石)
検体採取完了

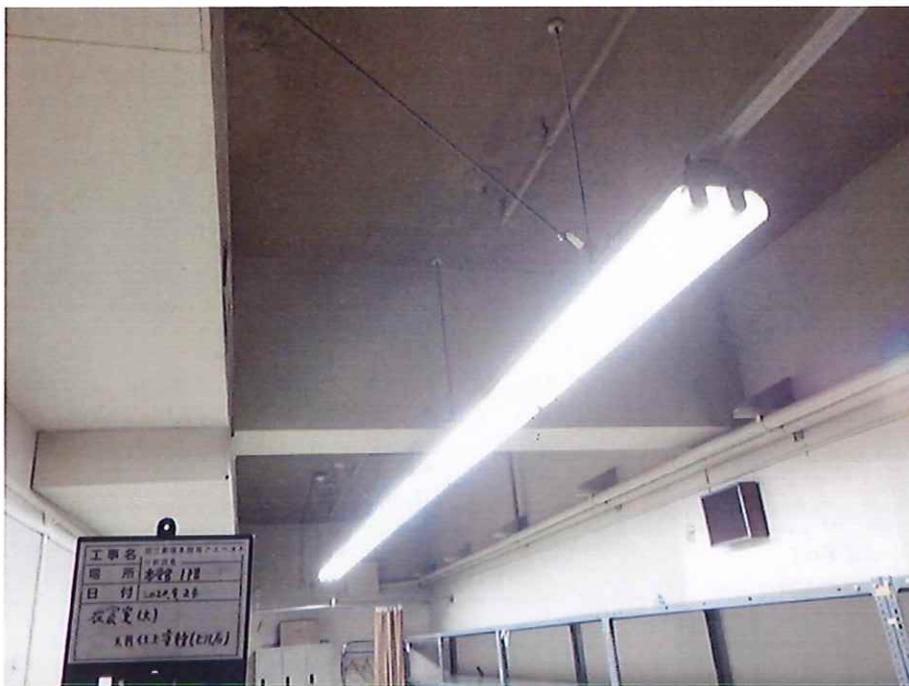
No.7本館1階
大劇場衣裳室

天井仕上塗材(ヒル石)

検体採取前

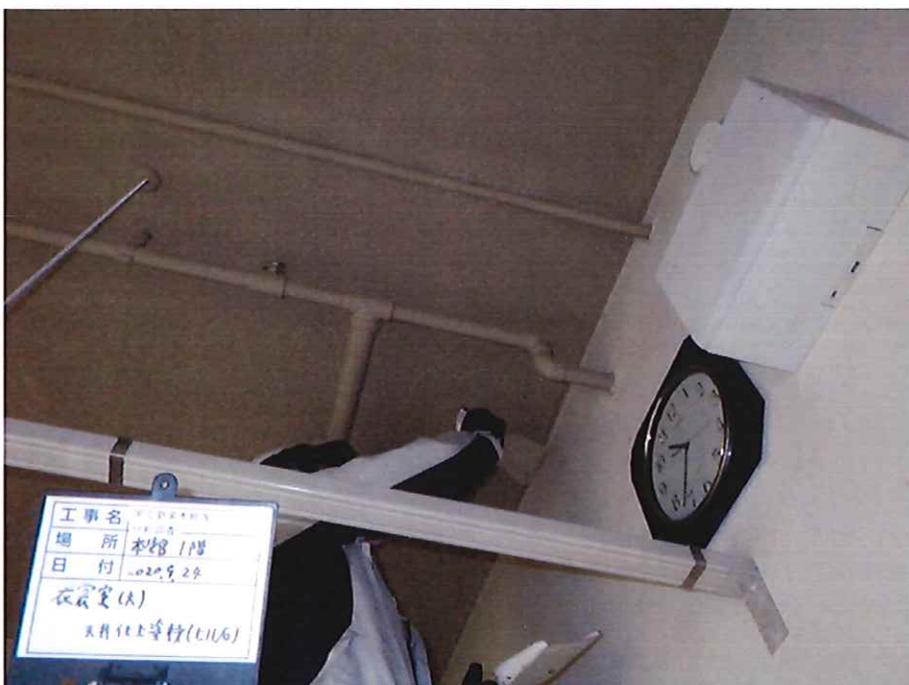
No.7本館1階
大劇場衣裳室

天井仕上塗材(ヒル石)

湿潤化

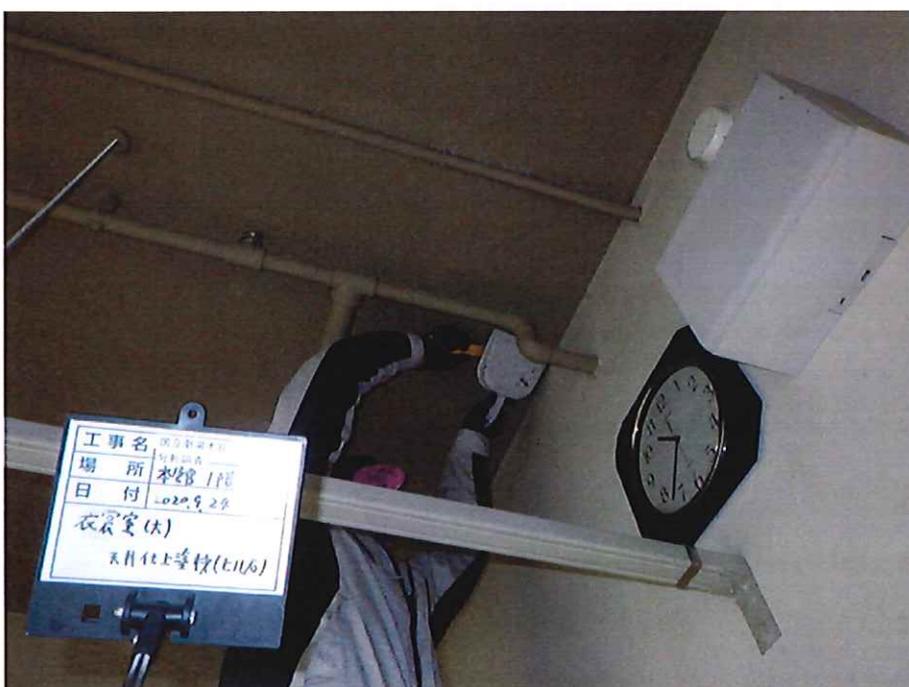
No.7本館1階
大劇場衣裳室

天井仕上塗材(ヒル石)

検体採取

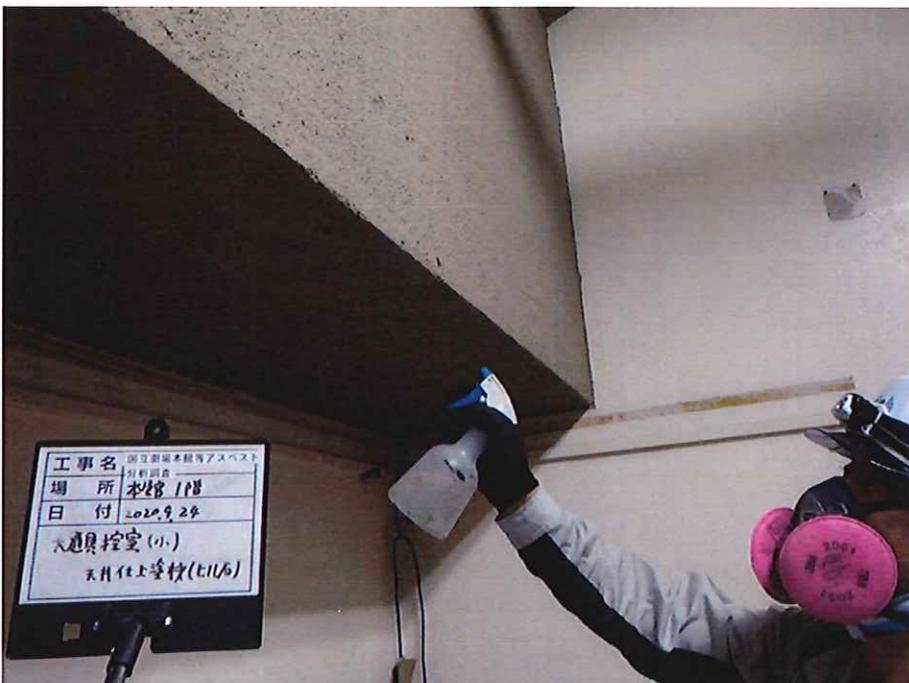
No.8本館1階
小劇場大道具控室

天井仕上塗材(ヒル石)

湿潤化

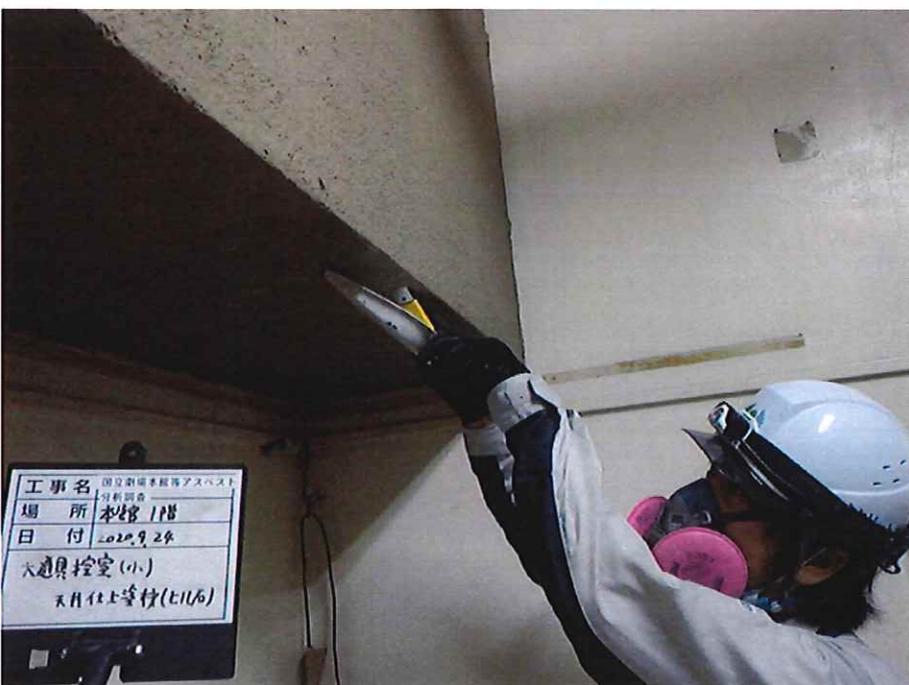
No.8本館1階
小劇場大道具控室

天井仕上塗材(ヒル石)

検体採取

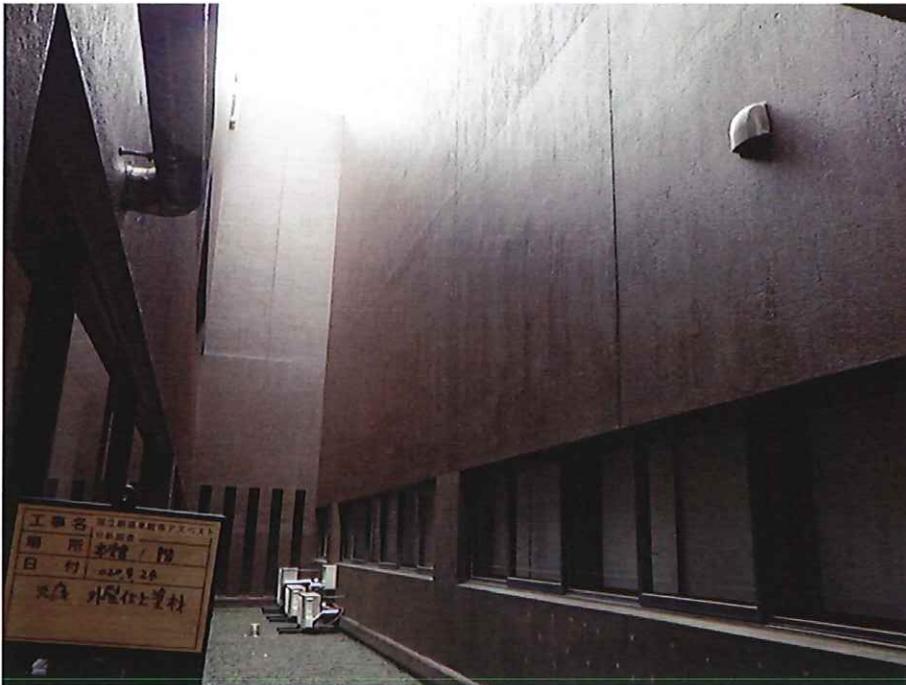
No.9本館1階
光庭

外壁仕上塗材

検体採取前

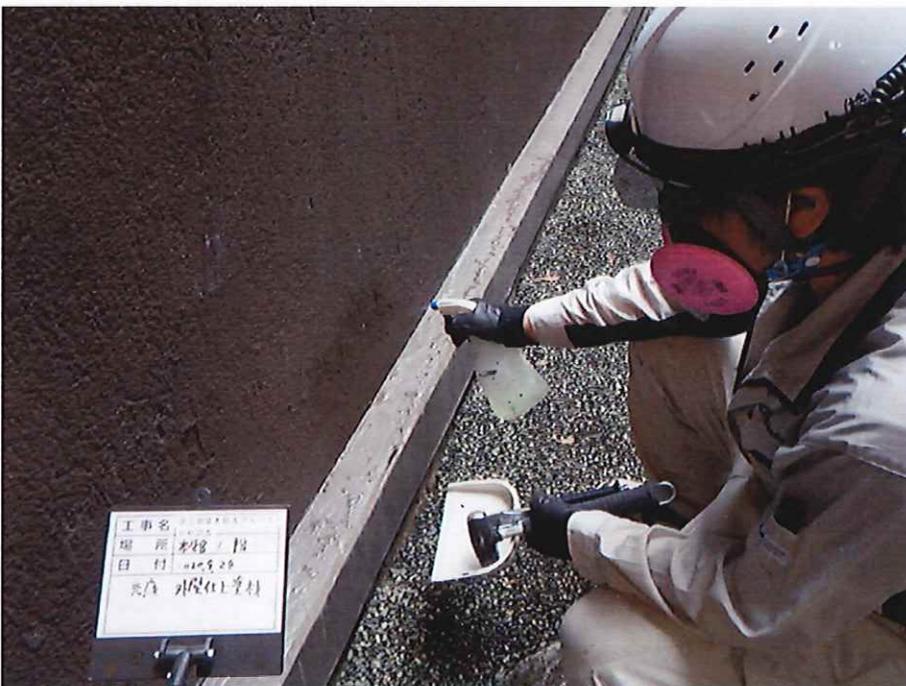
No.9本館1階
光庭

外壁仕上塗材

湿潤化

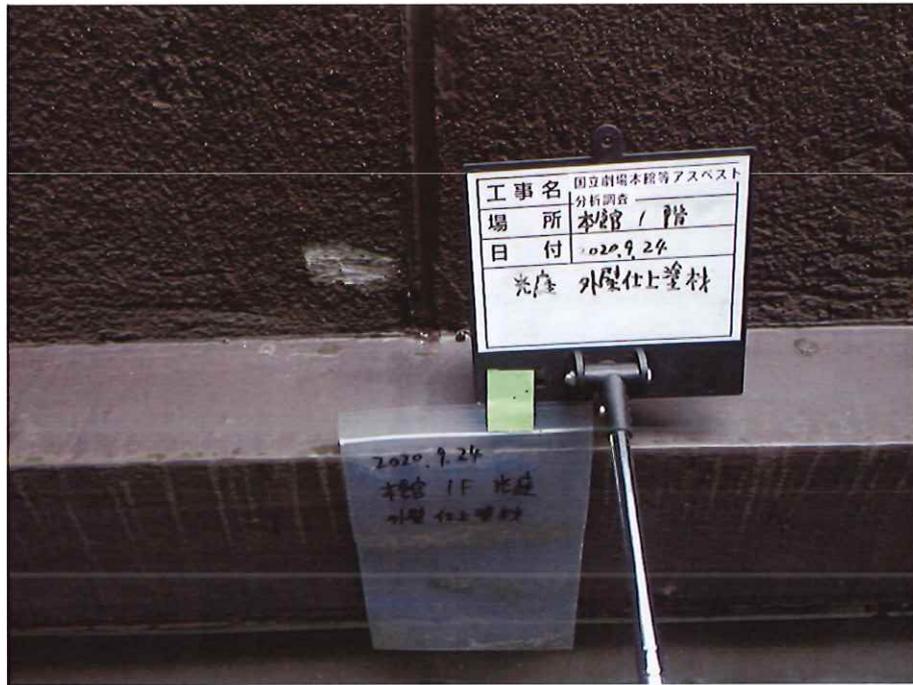
No.9本館1階 光庭
外壁仕上塗材
検体採取完了

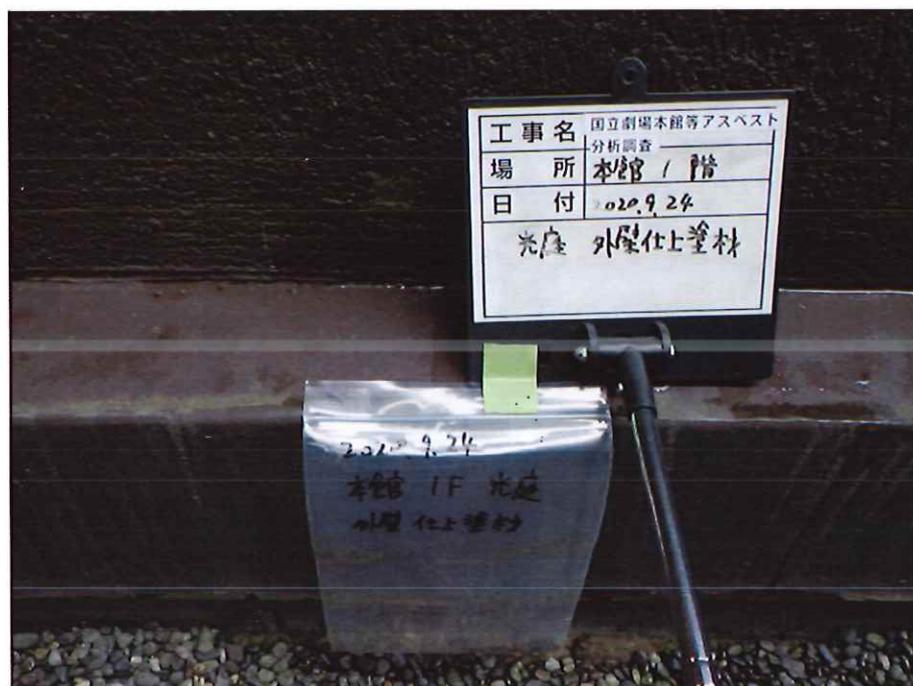
No.9本館1階 光庭
外壁仕上塗材
検体採取完了

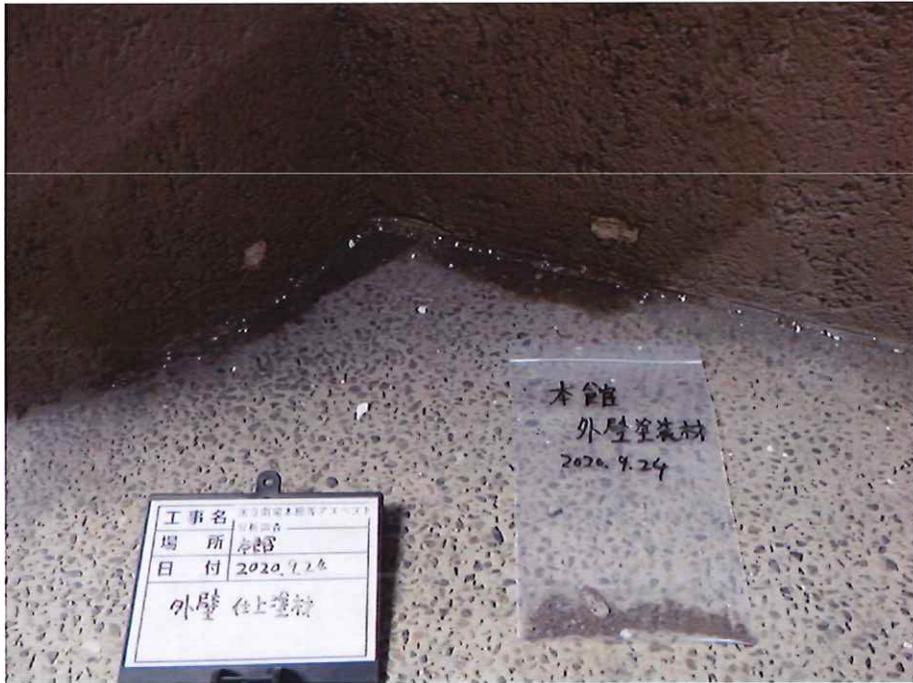
No.10本館 外壁
外壁仕上塗材
検体採取完了

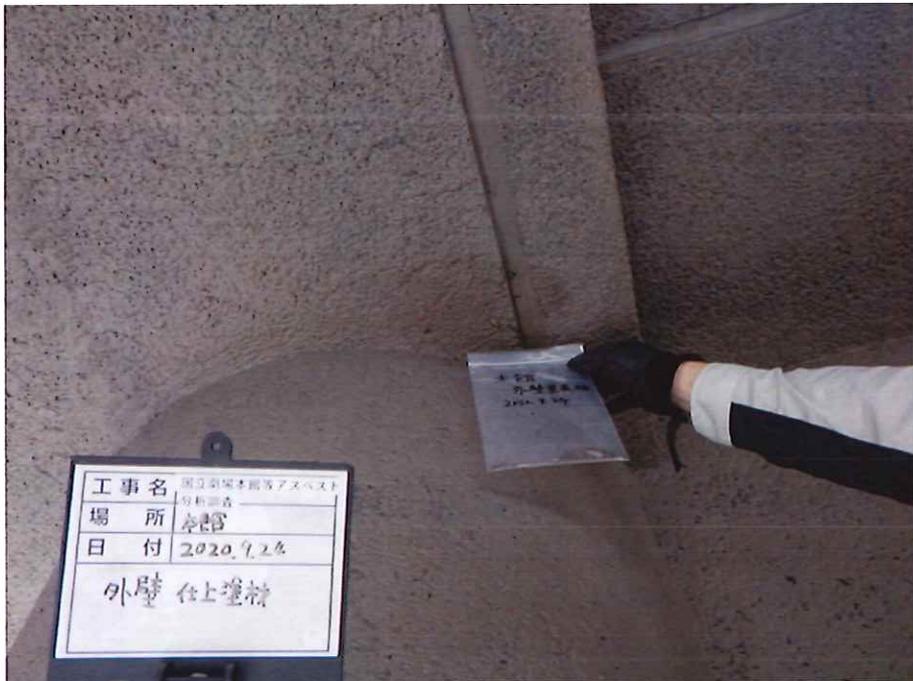
No.10本館 外壁
外壁仕上塗材
検体採取完了

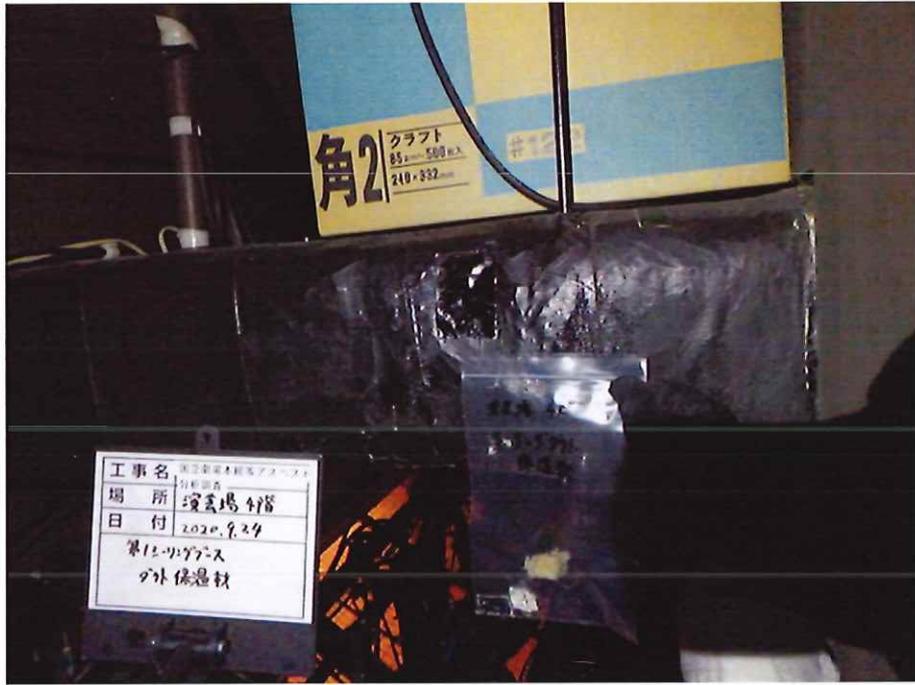
No.11演芸場4階 第1シーリングブース
ダクト保温材

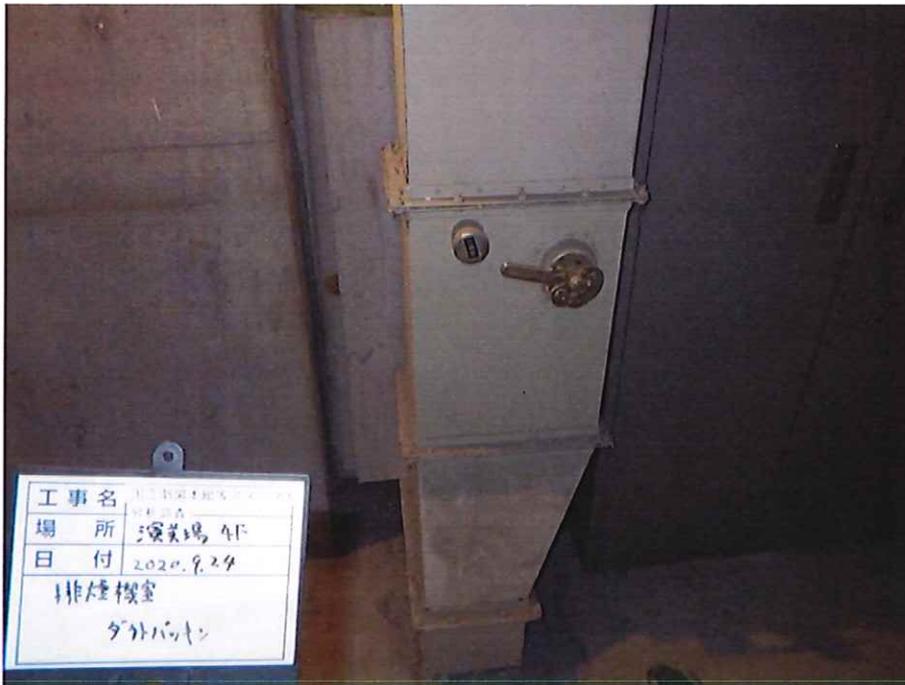
No.12演芸場4階
排煙機室

ダクトパッキン

検体採取前

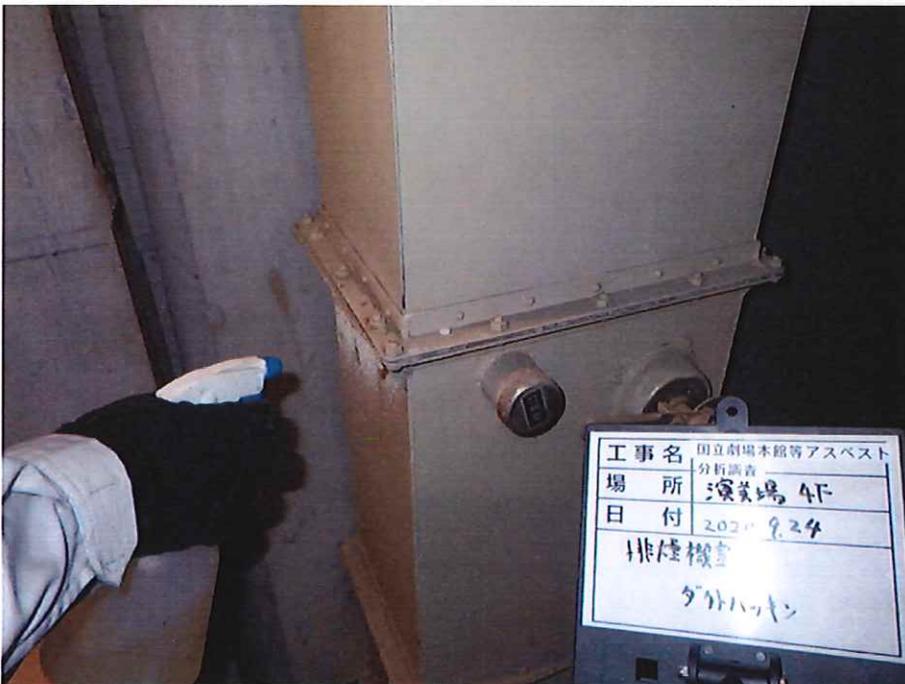
No.12演芸場4階
排煙機室

ダクトパッキン

湿潤化

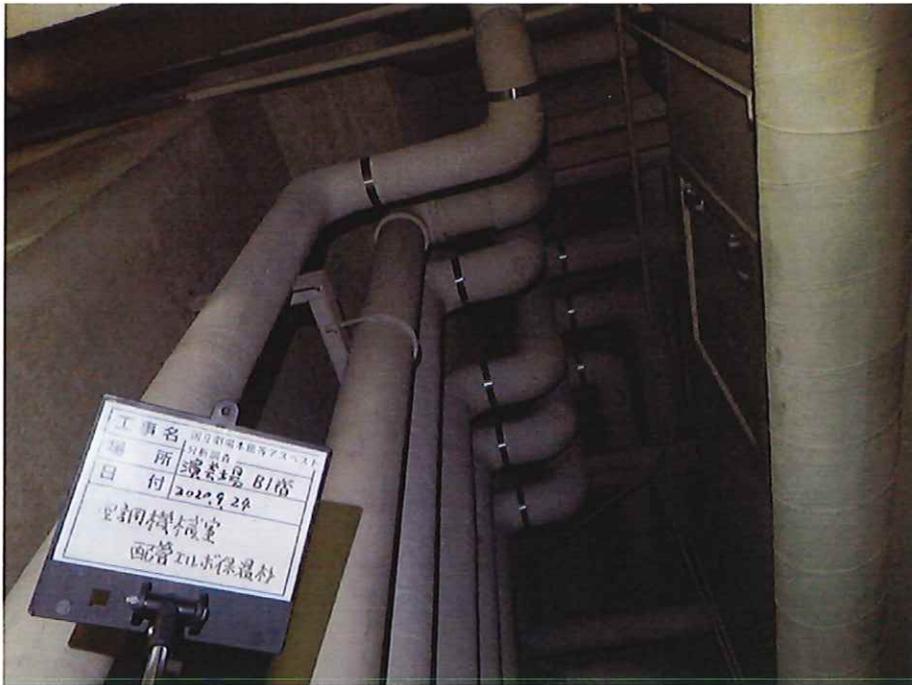
No.13演芸場B1階 空調機械室
配管エルボ保温材
検体採取前

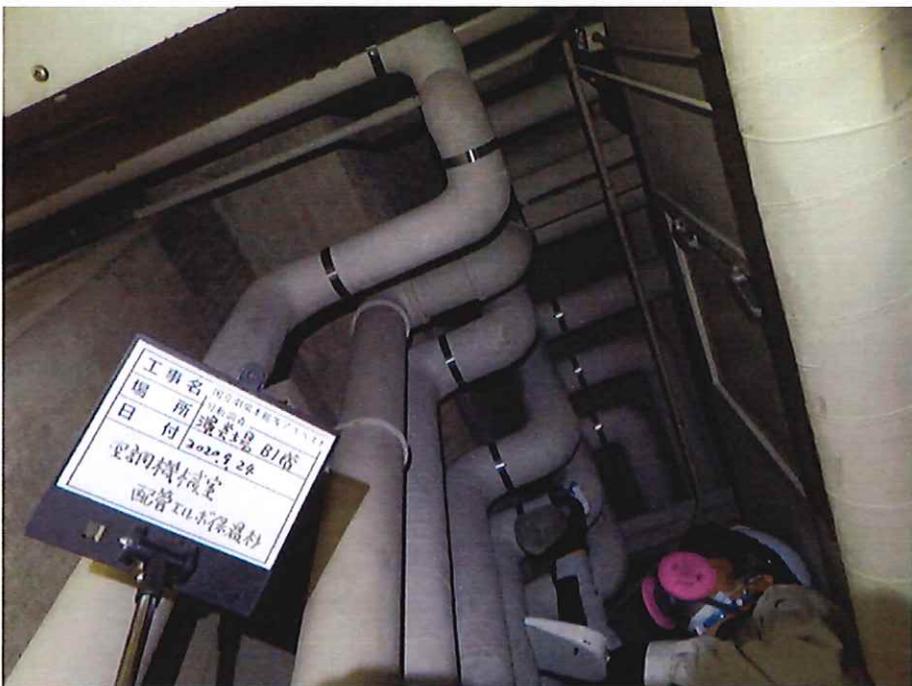
No.13演芸場B1階 空調機械室
配管エルボ保温材
湿潤化

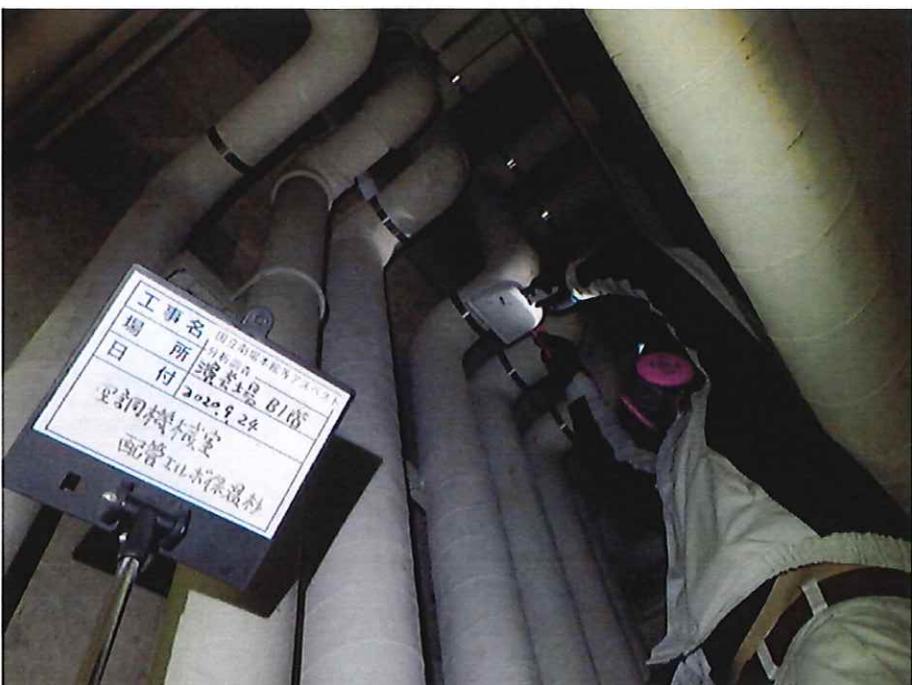
No.13演芸場B1階 空調機械室
配管エルボ保温材
検体採取

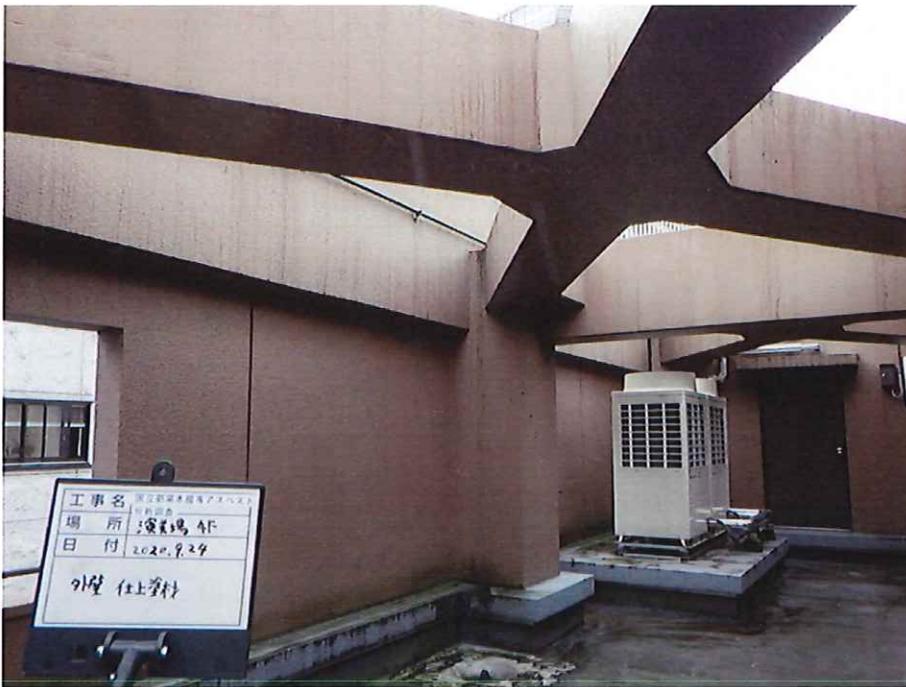
No.14演芸場4階

外壁仕上塗材

検体採取前

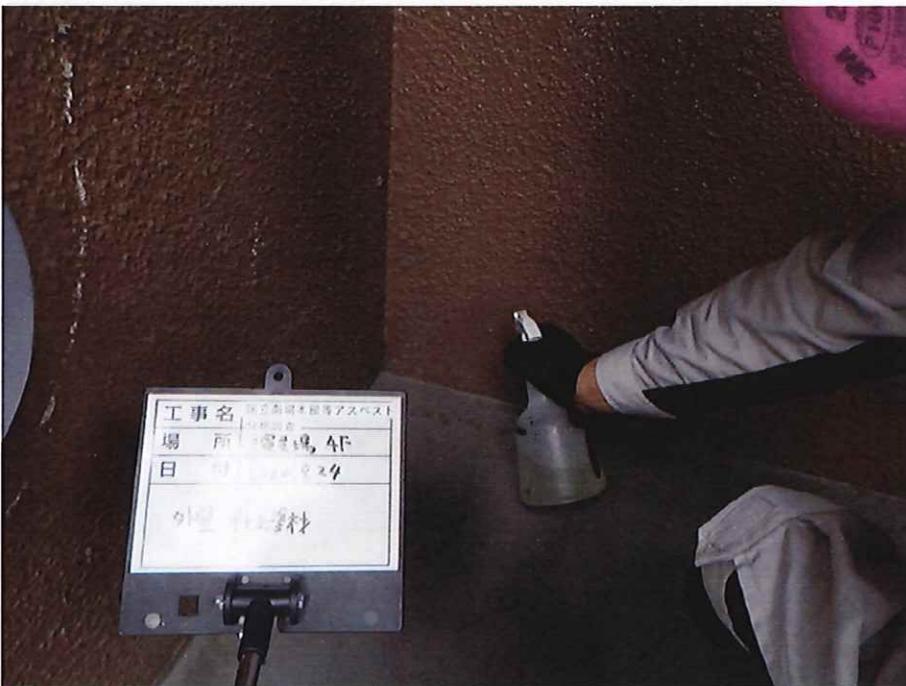
No.14演芸場4階

外壁仕上塗材

湿潤化

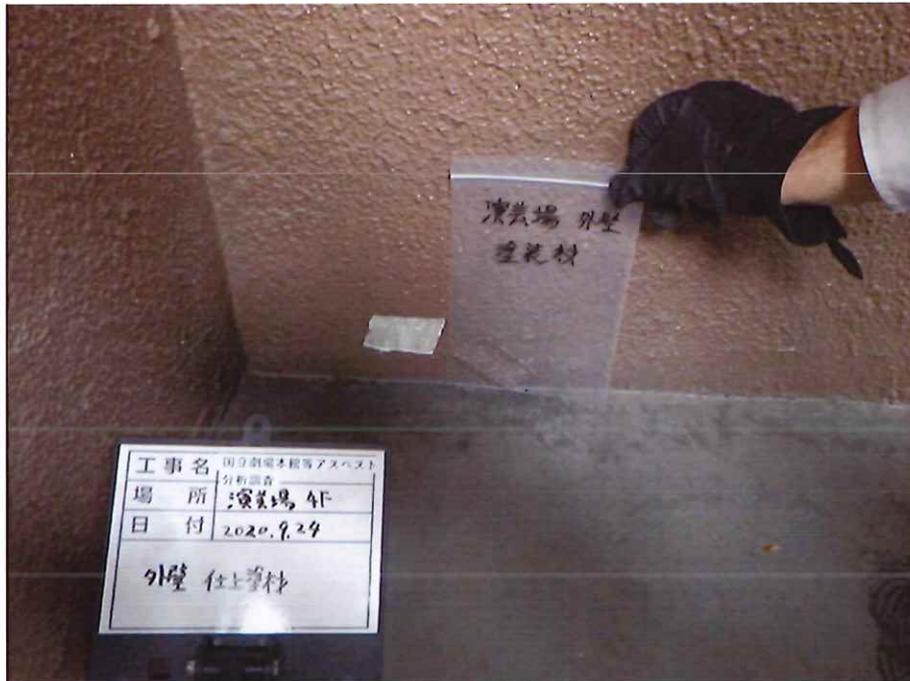
No.14演芸場4階
外壁仕上塗材
検体採取完了

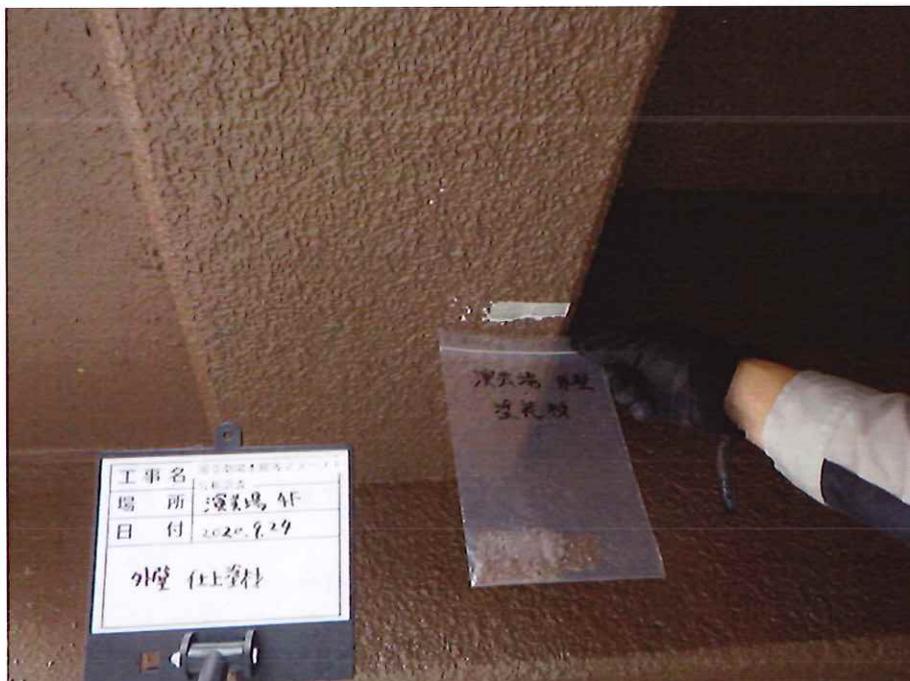
No.14演芸場4階
外壁仕上塗材
検体採取完了

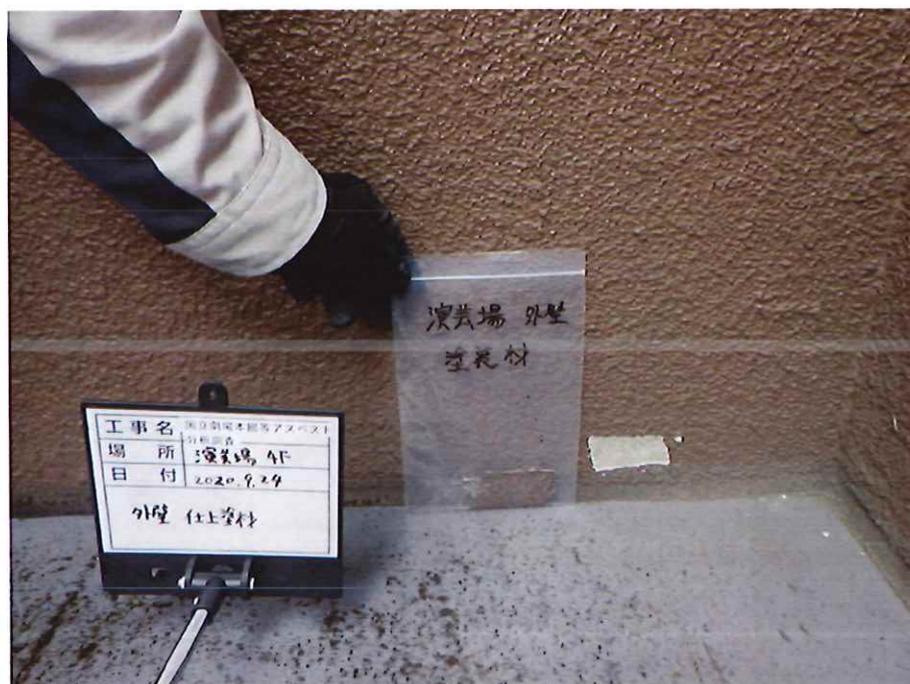
No.14演芸場4階
外壁仕上塗材
検体採取完了

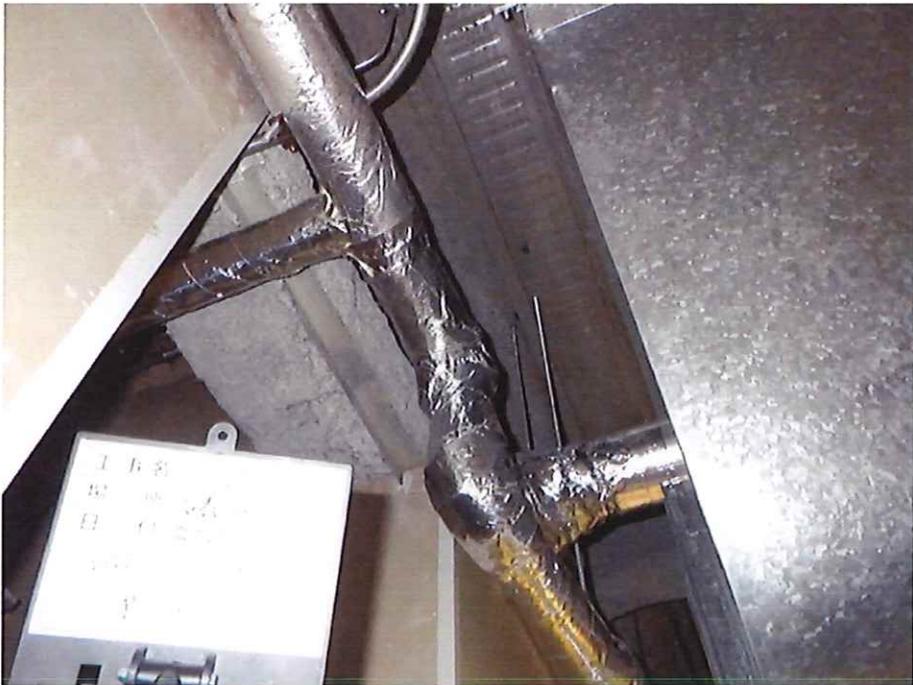
No.15事務棟2階
設備機械室

梁吹付材

検体採取前

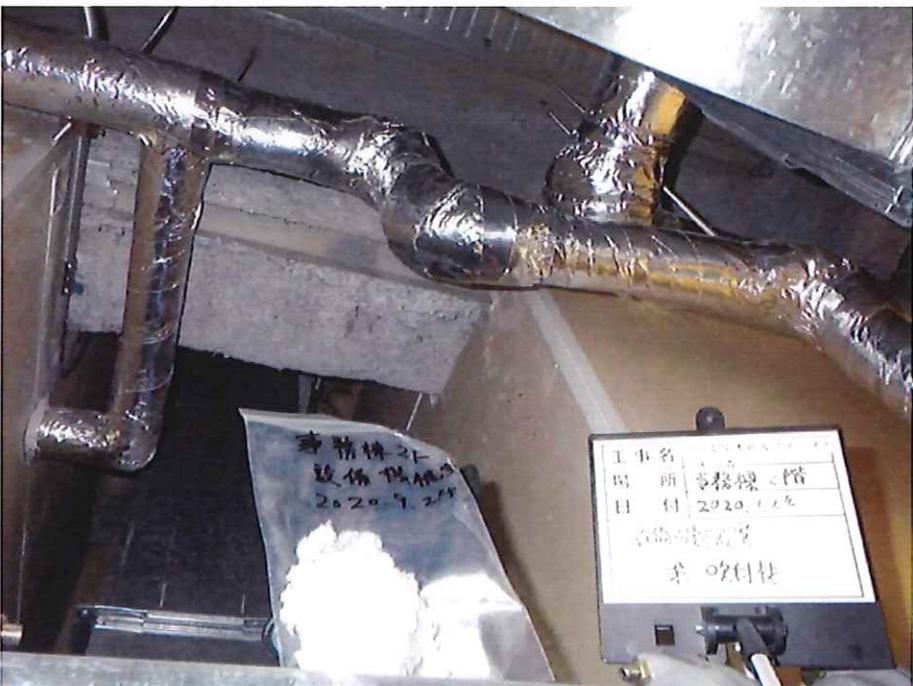
No.15事務棟2階
設備機械室

梁吹付材

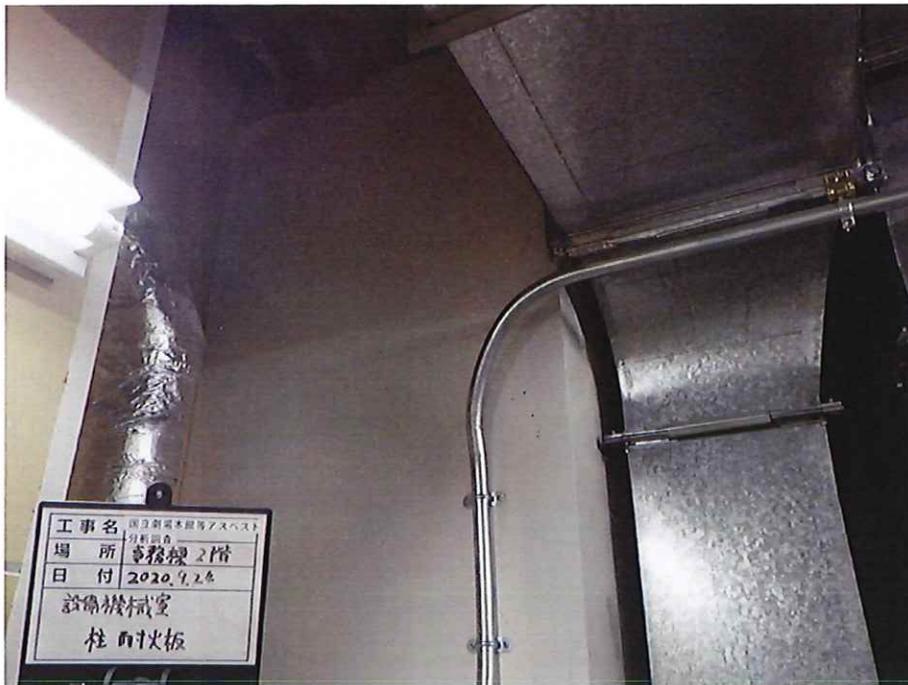
No.16事務棟2階
設備機械室

梁耐火板

検体採取前

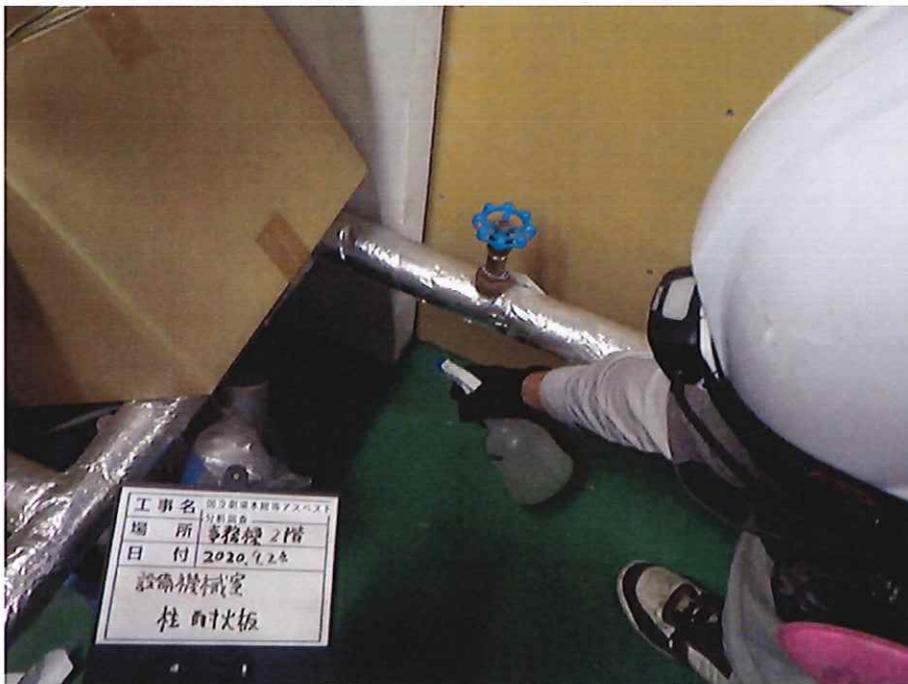
No.16事務棟2階
設備機械室

梁耐火板

湿潤化
