分 析 結 果 報 告 書

【国立劇場本館等アスベスト分析調査】

国立劇場本館等アスベスト分析調査

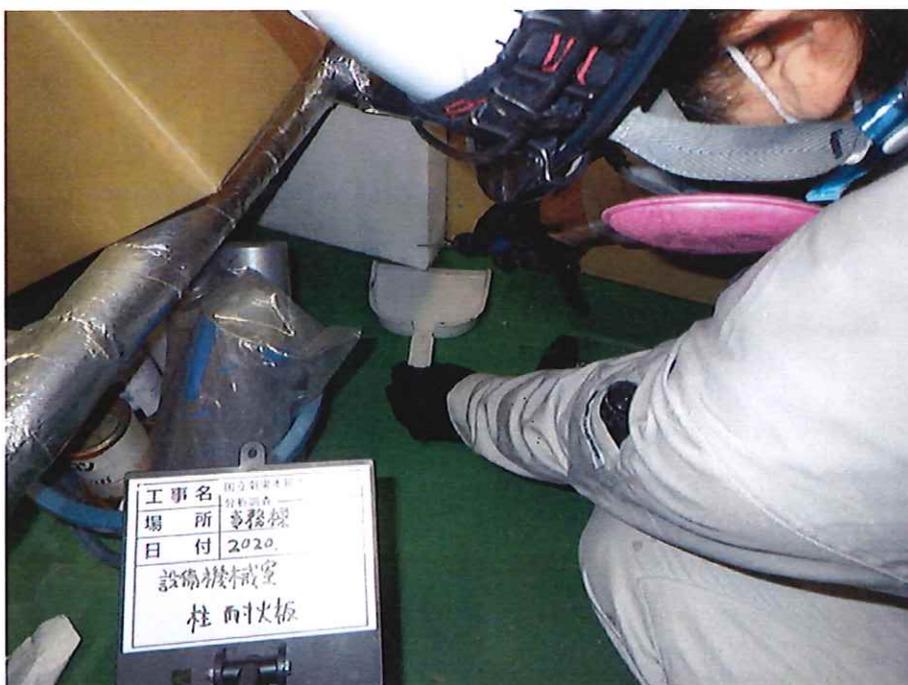
No.16事務棟2階
設備機械室

梁耐火板

検体採取

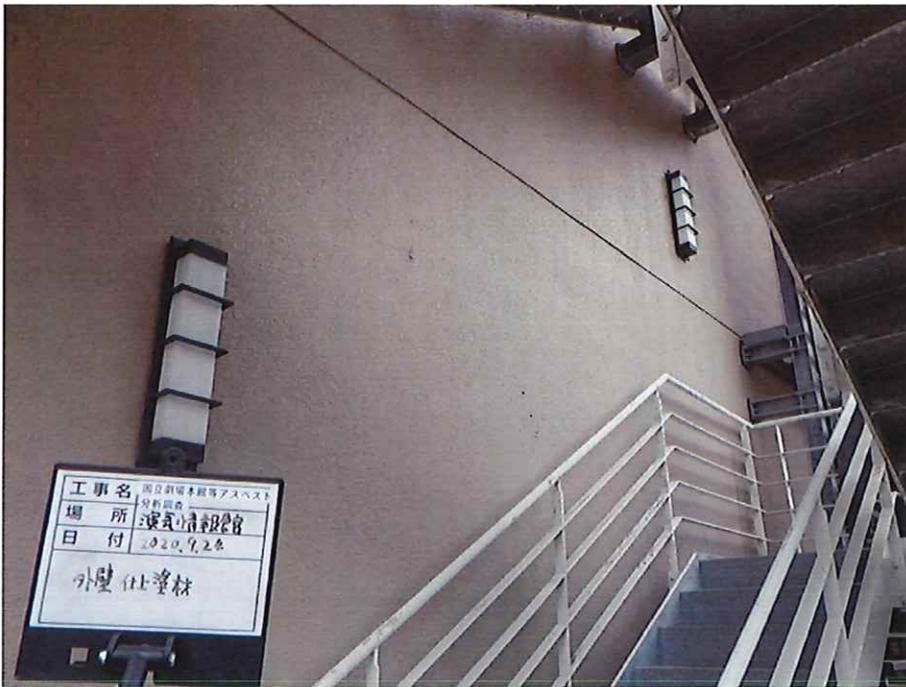
No.17伝統芸能情報館

外壁仕上塗材

検体採取前

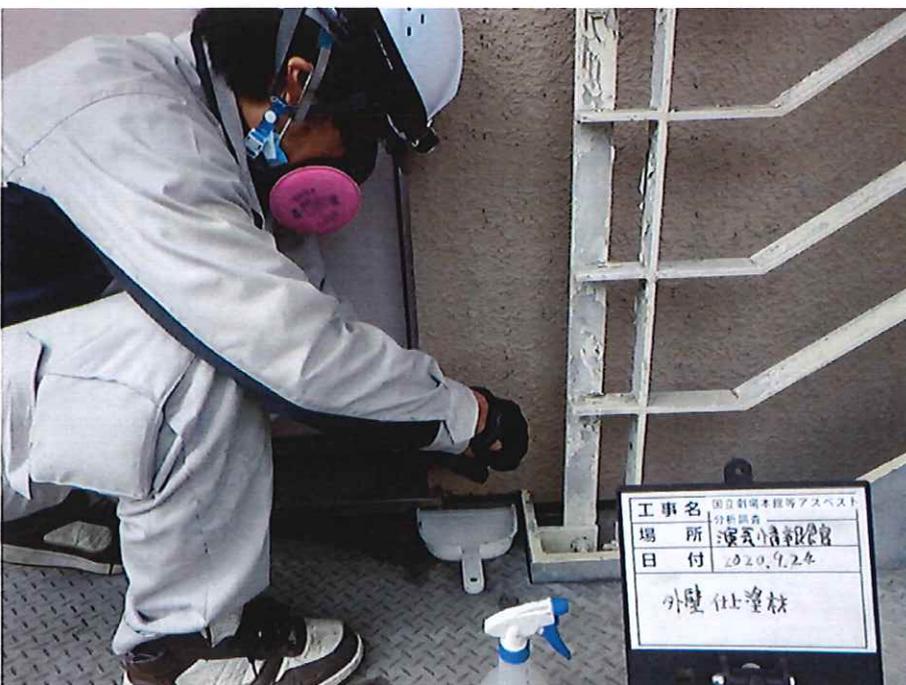
No.17伝統芸能情報館

外壁仕上塗材

検体採取

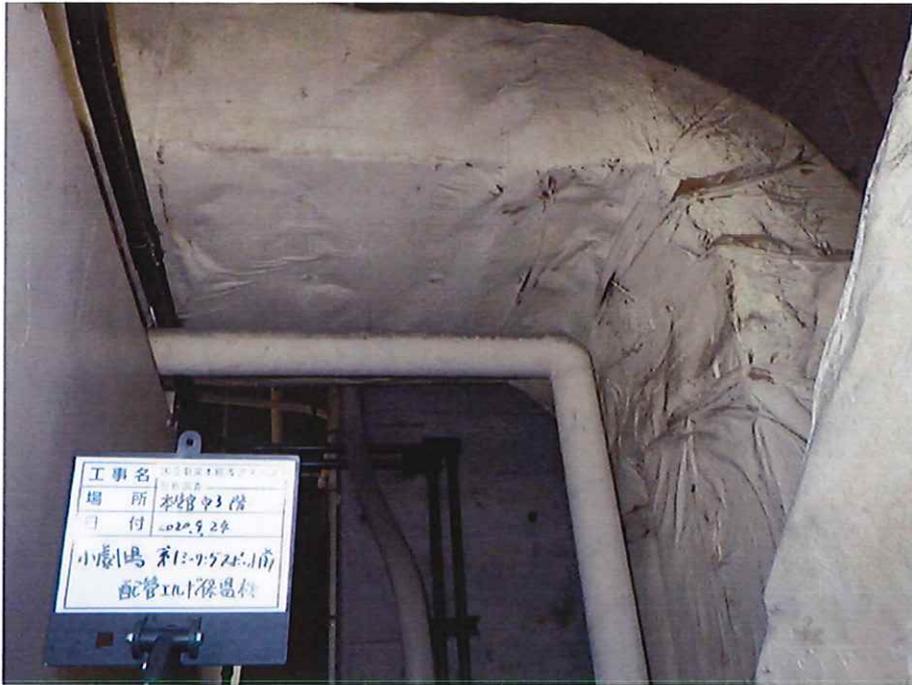
本館小劇場
第1シーリングスポット前

配管エルボ保温材

使用建材確認前

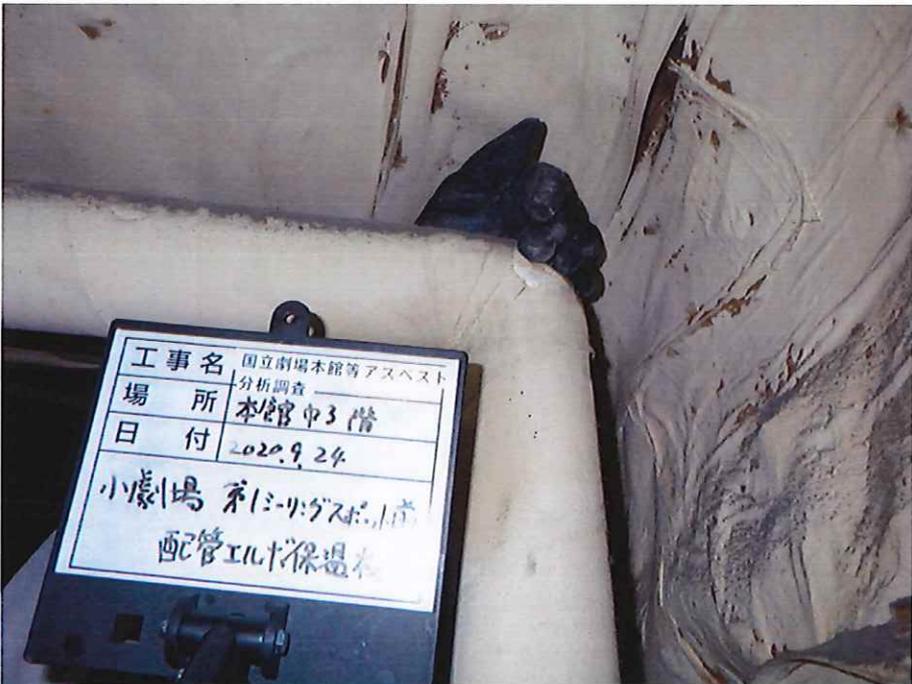
本館小劇場
第1シーリングスポット前

配管エルボ保温材

使用建材：
発砲スチロール

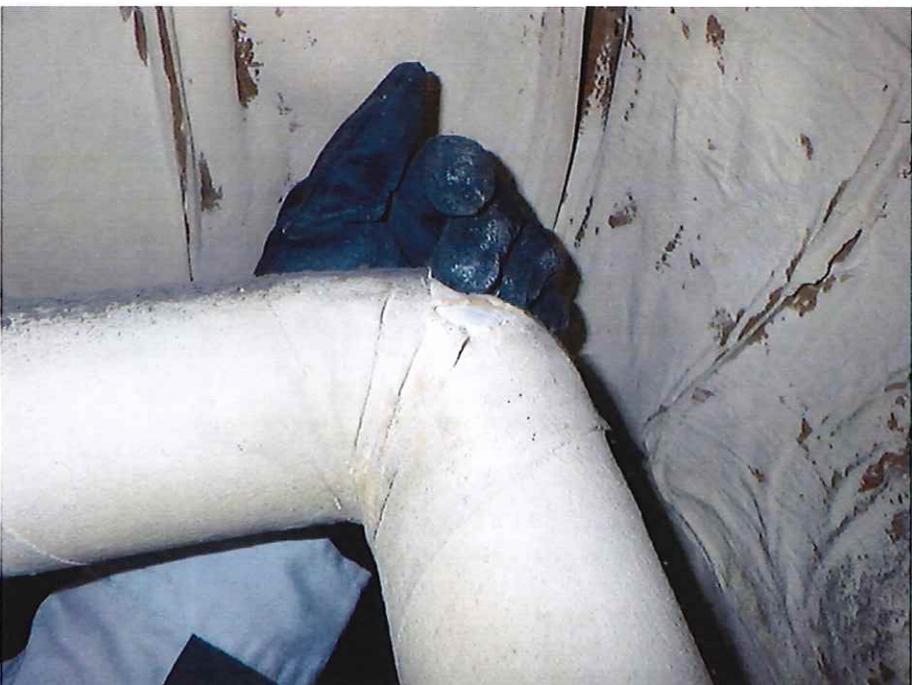
本館小劇場
第1シーリングスポット前

配管エルボ保温材

使用建材：
発砲スチロール

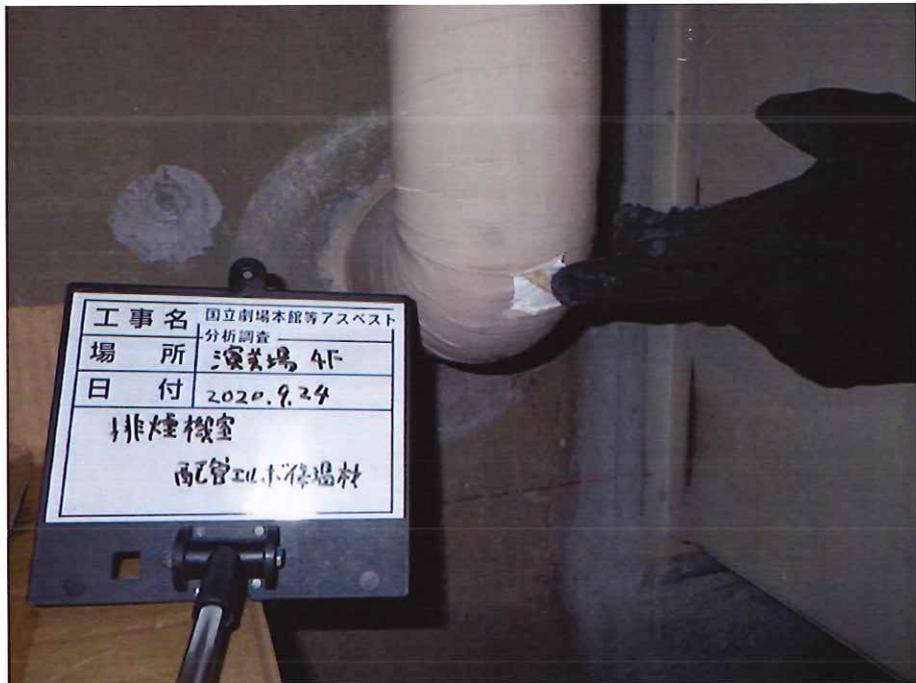
演芸場4階 排煙機室
配管エルボ保温材
使用建材： 発砲スチロール

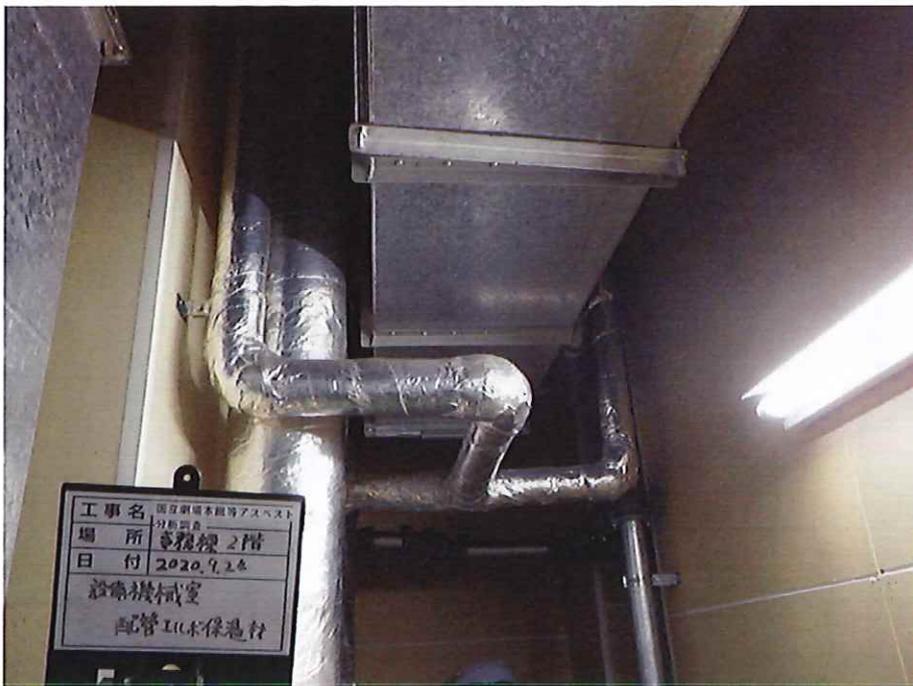
事務棟2階
設備機械室

配管エルボ保温材

使用建材確認前

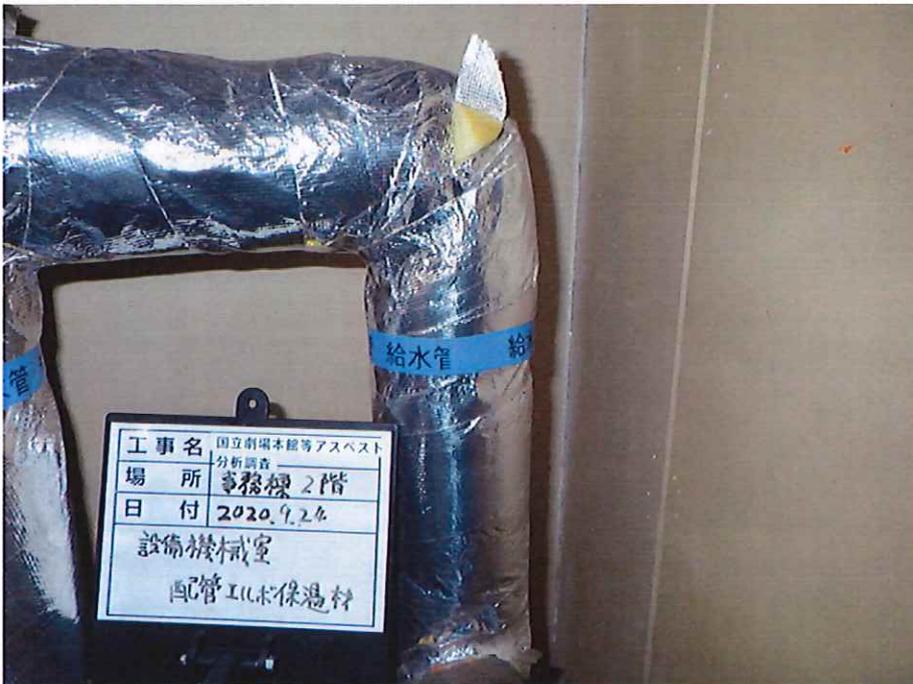
事務棟2階
設備機械室

配管エルボ保温材

使用建材：
グラスウール

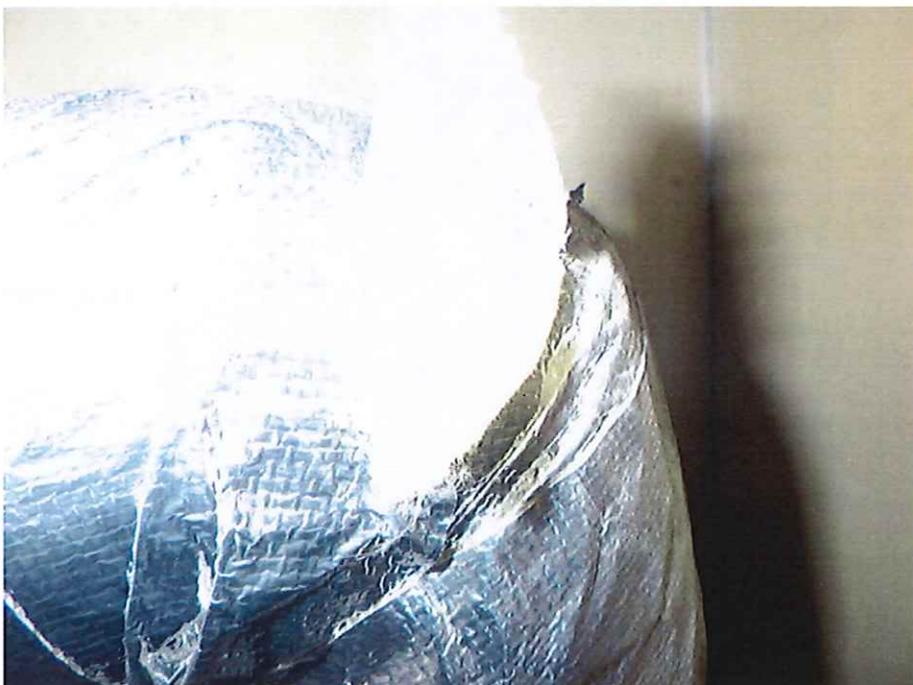
事務棟2階
設備機械室

配管エルボ保温材

使用建材：
グラスウール

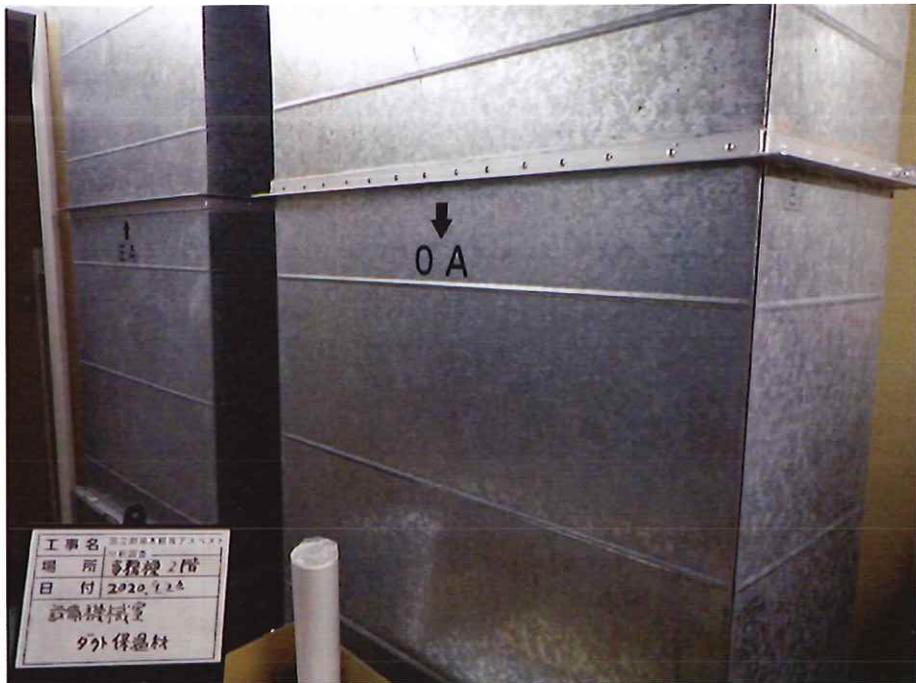
事務棟2階 設備機械室
ダクト保温材
対象建材未使用

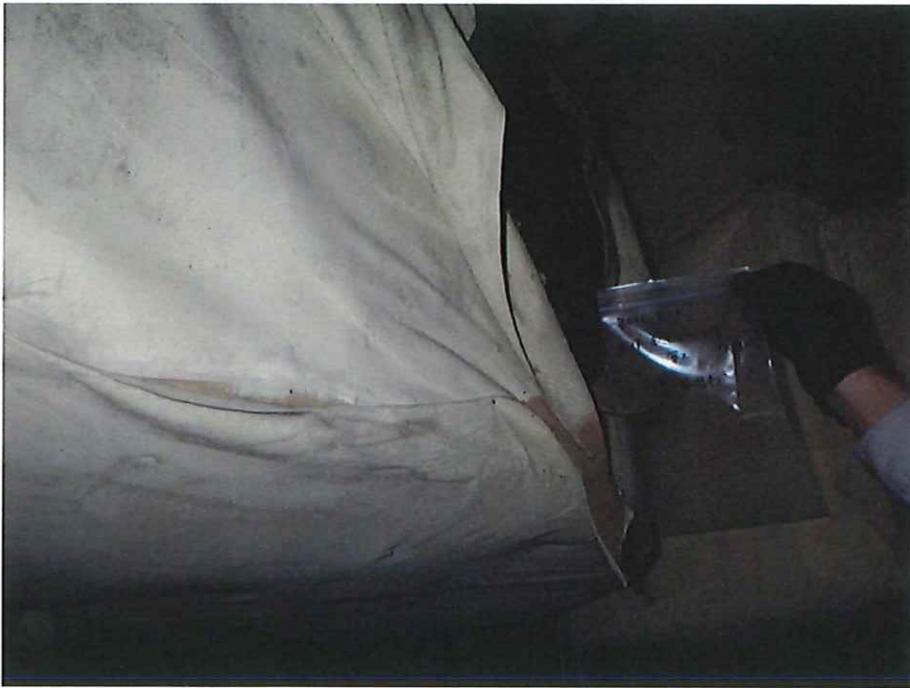
本館大劇場中3階
第2シーリングスポット

No. 1
ダクト保温材

採取前
採取日：
令和3年7月28日

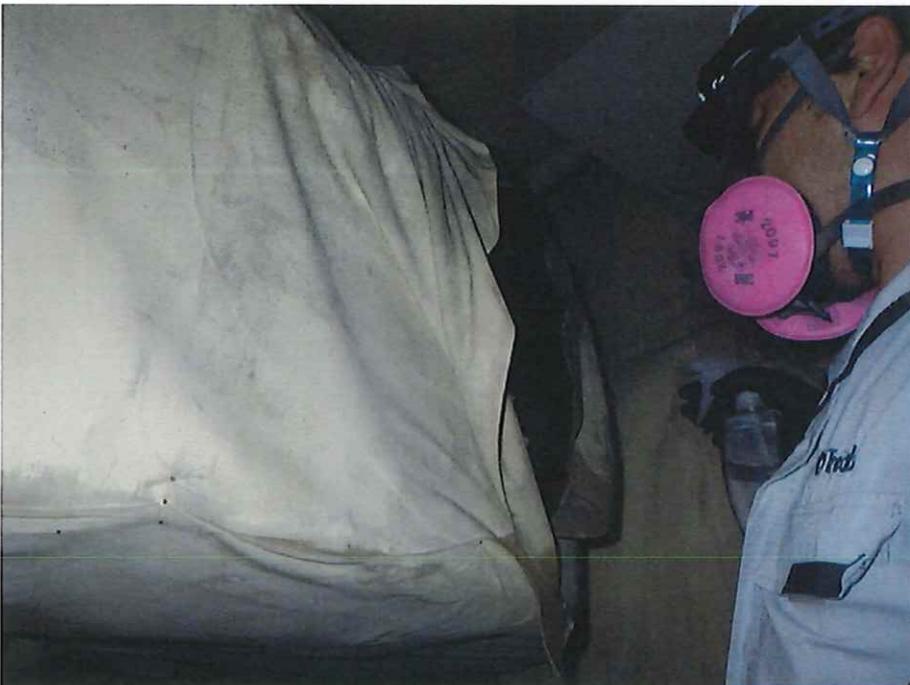
本館大劇場中3階
第2シーリングスポット

No. 1
ダクト保温材

飛散防止剤散布
採取日：
令和3年7月28日

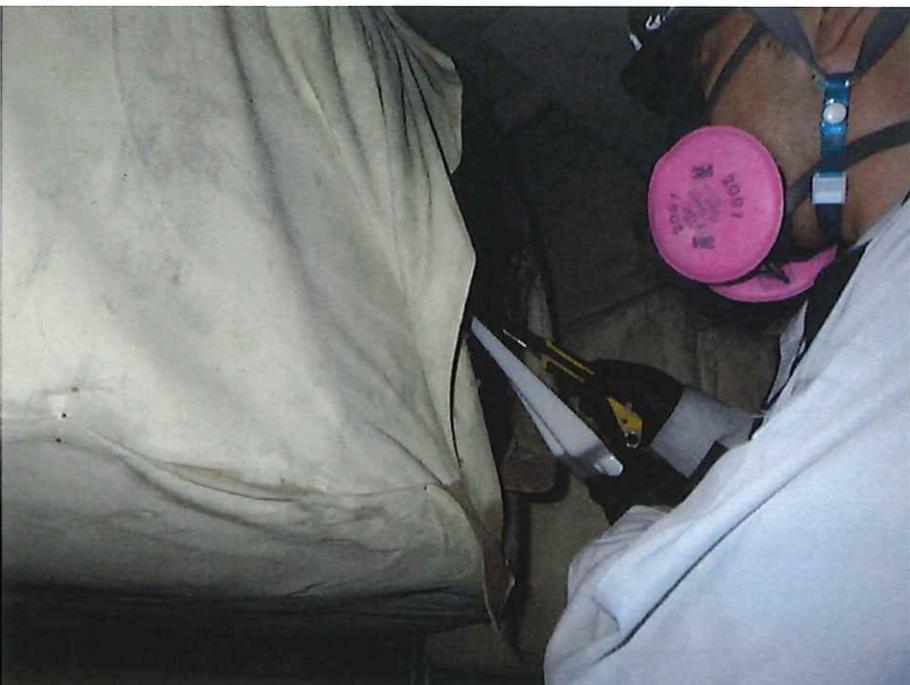
本館大劇場中3階
第2シーリングスポット

No. 1
ダクト保温材

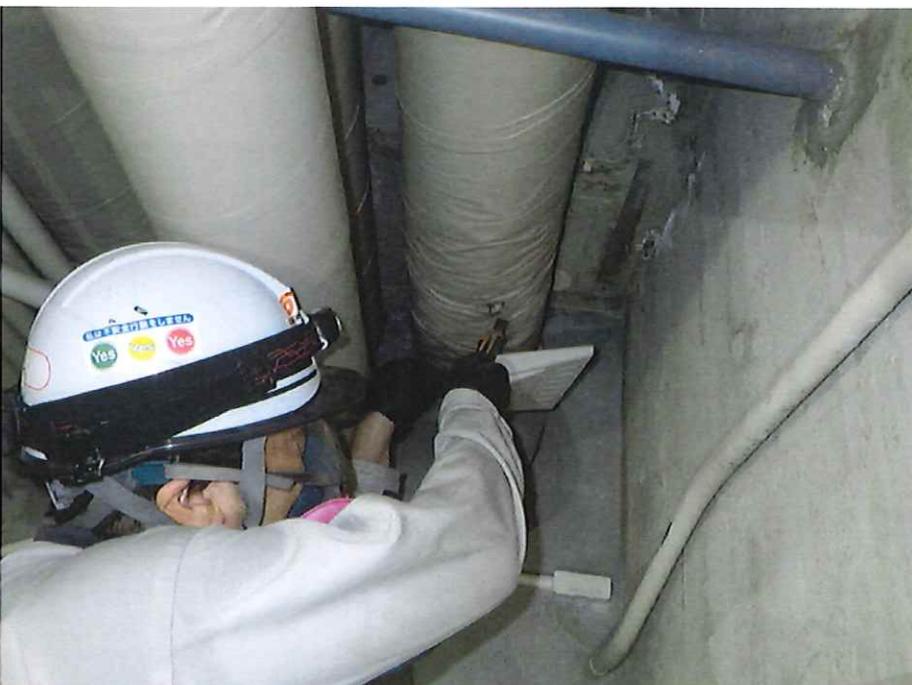
本館大劇場
3階北側通路

採取状況
採取日：
令和3年7月28日

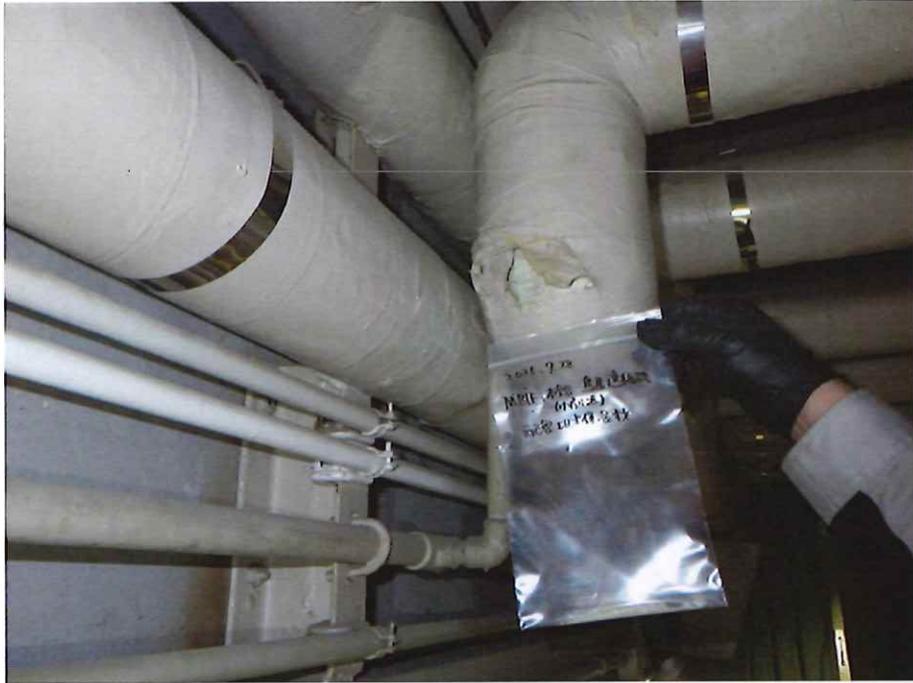
本館小劇場 中地下鳥屋連絡路
No. 3 配管エルボ保温材
採取完了 採取日： 令和3年7月28日

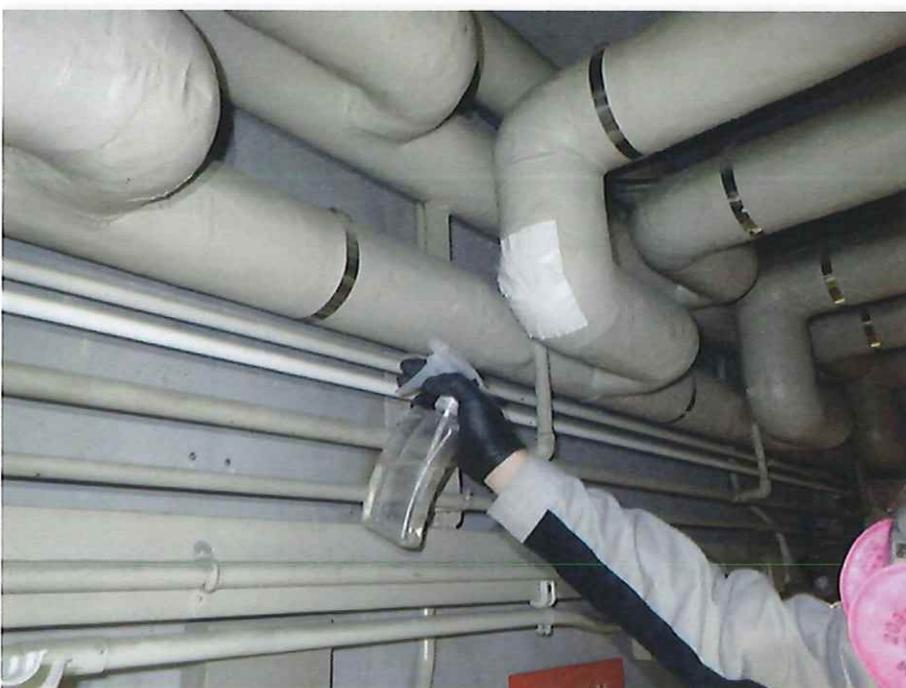
本館小劇場
中地下鳥屋連絡路

採取前
採取日：
令和3年7月28日

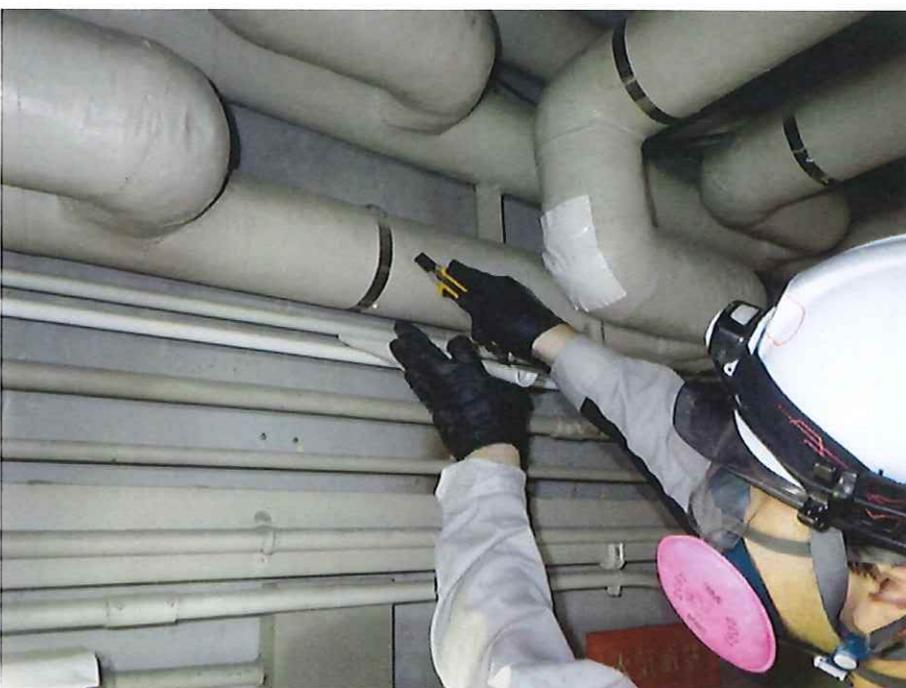
本館小劇場
中地下鳥屋連絡路

採取状況
採取日：
令和3年7月28日

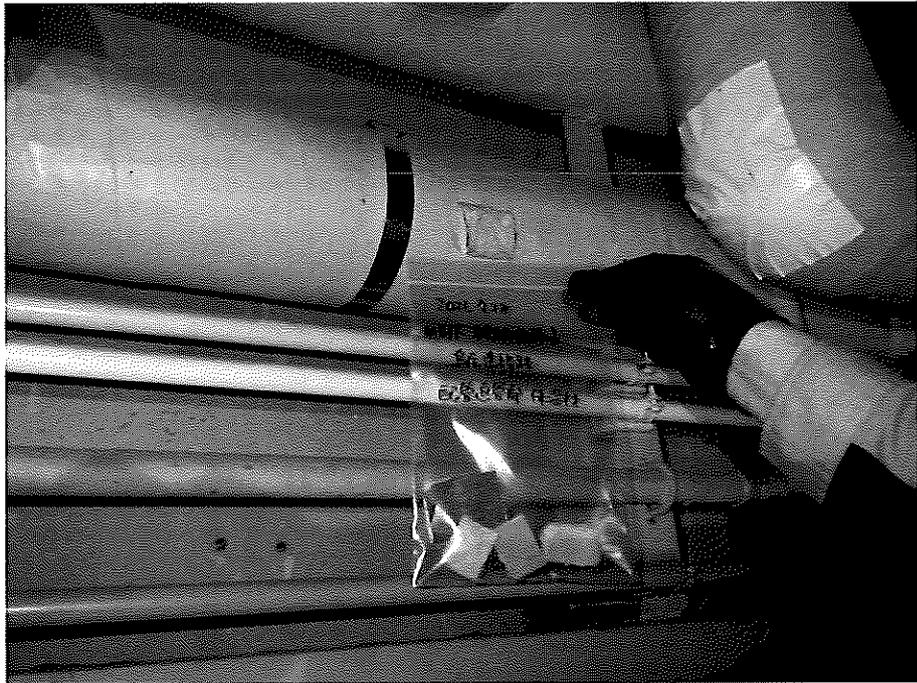
本館小劇場 中地下鳥屋連絡路
No. 4 配管直管部保温材
採取完了 採取日： 令和3年7月28日

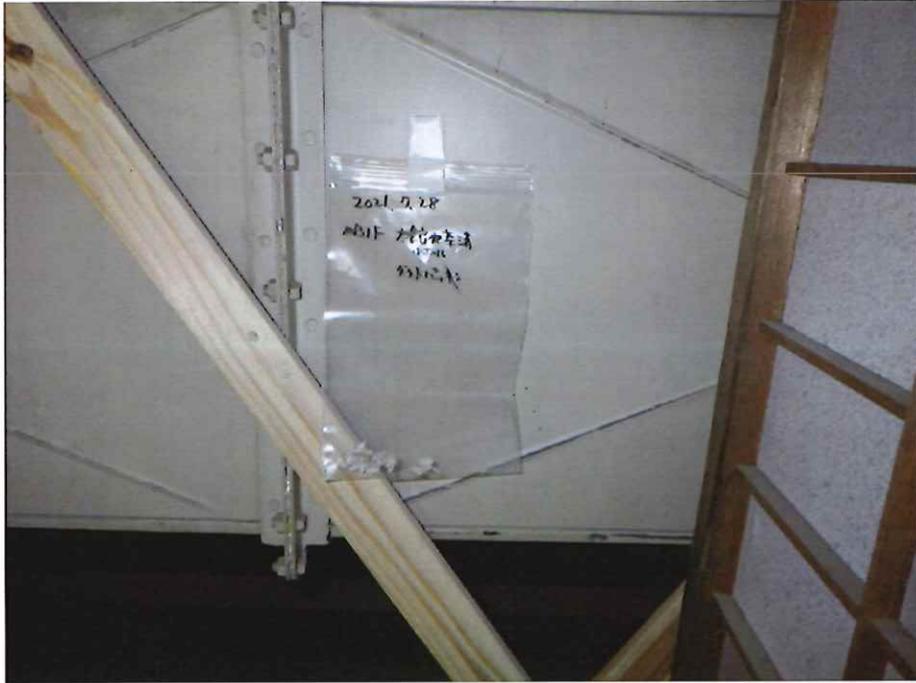
本館小ホール 奈落
No. 5 ダクトフランジ
採取完了 採取日： 令和3年7月28日

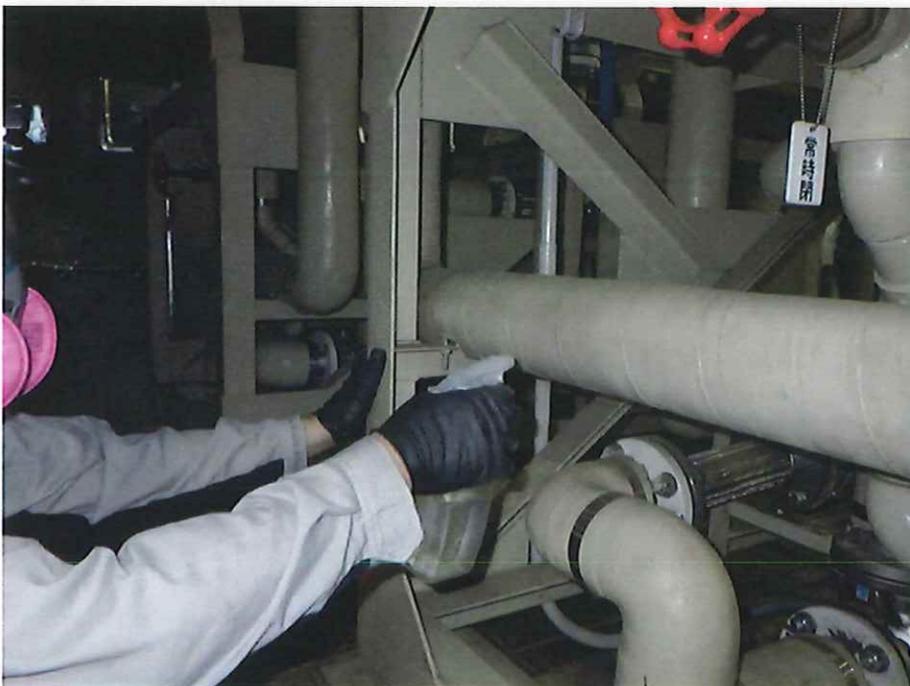
本館地下1階
衛生機械室

飛散防止剤散布
採取日：
令和3年7月28日

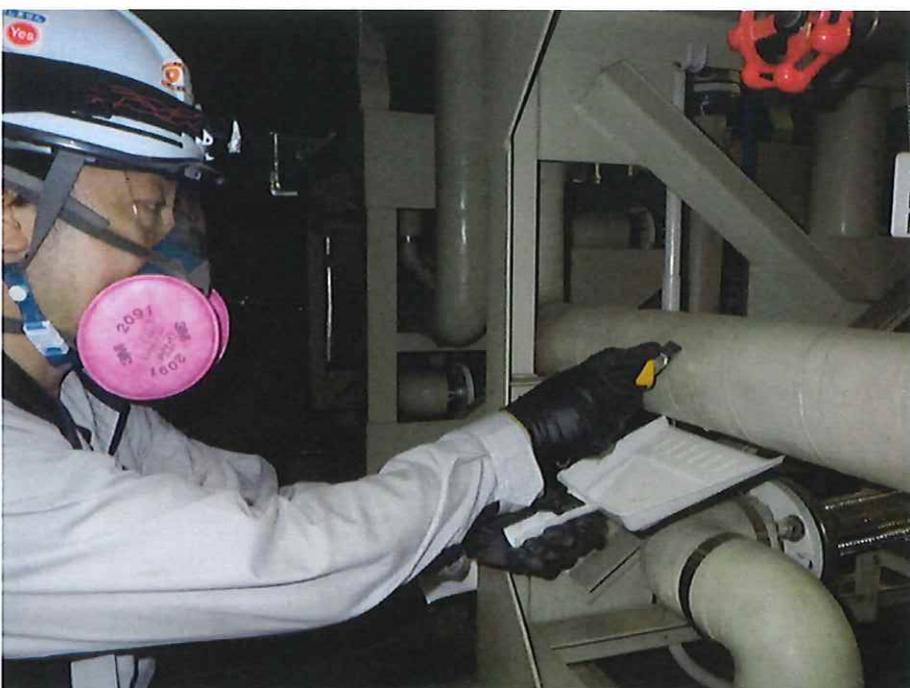
本館地下1階
衛生機械室

採取状況
採取日：
令和3年7月28日

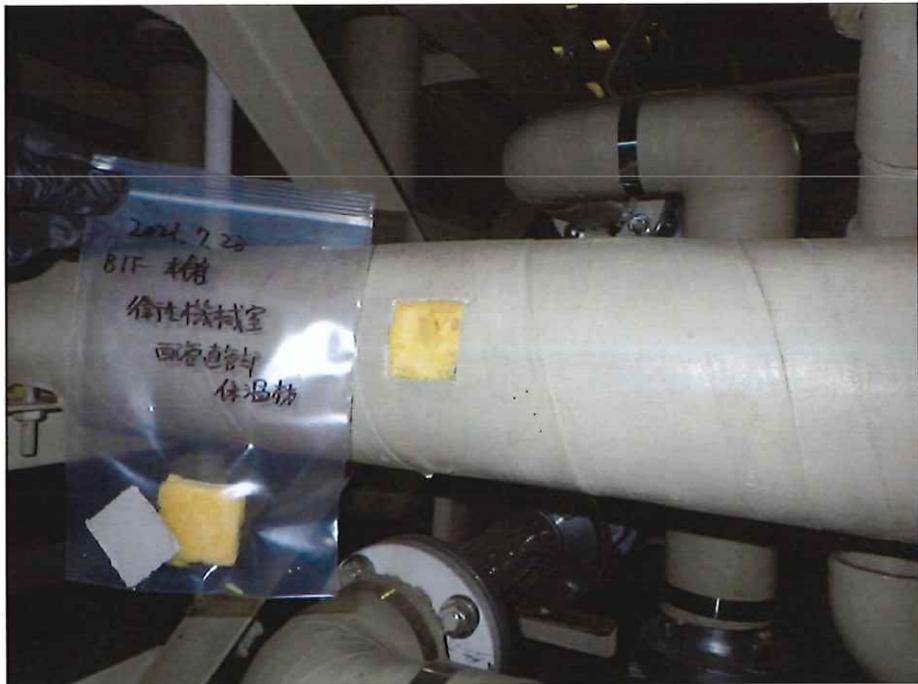
本館地下1階 衛生機械室
No. 6 配管直管部保温材
採取完了 採取日： 令和3年7月28日

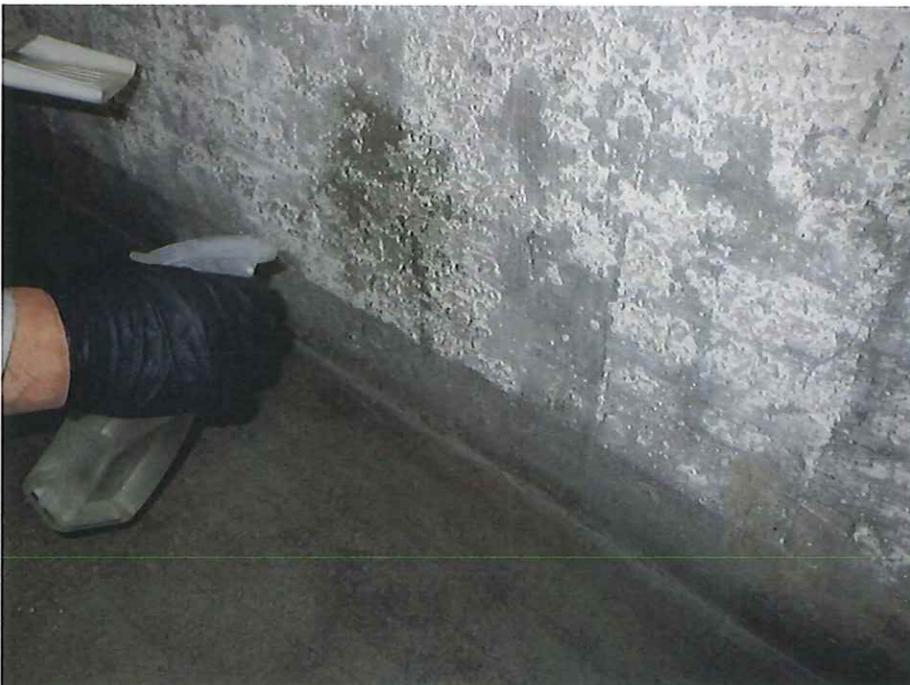
本館地下1階
ボイラ室前廊下 壁

飛散防止剤散布
採取日：
令和3年7月28日

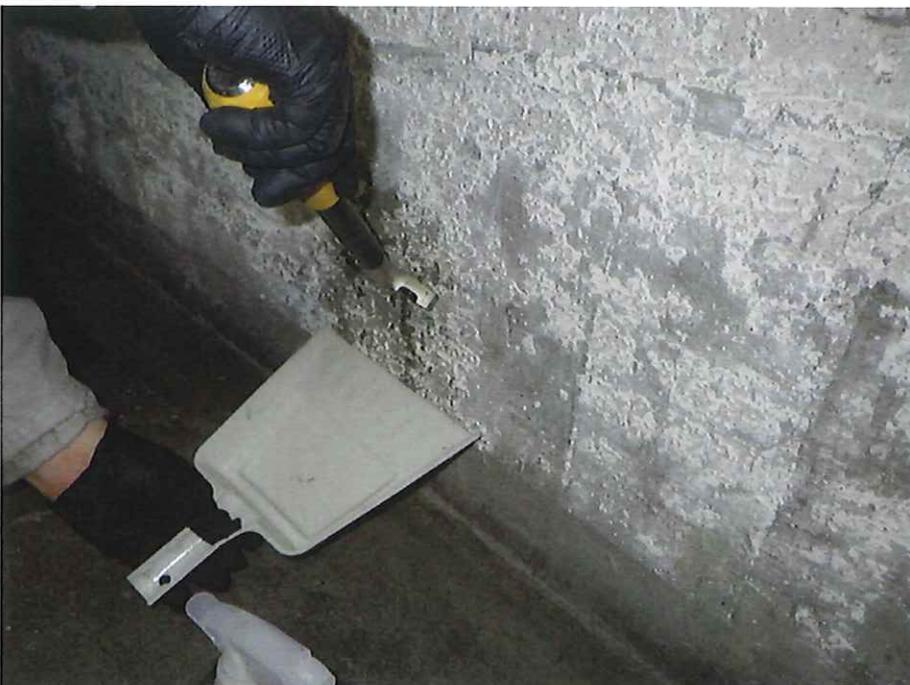
本館地下1階
ボイラ室前廊下 壁

採取状況
採取日：
令和3年7月28日

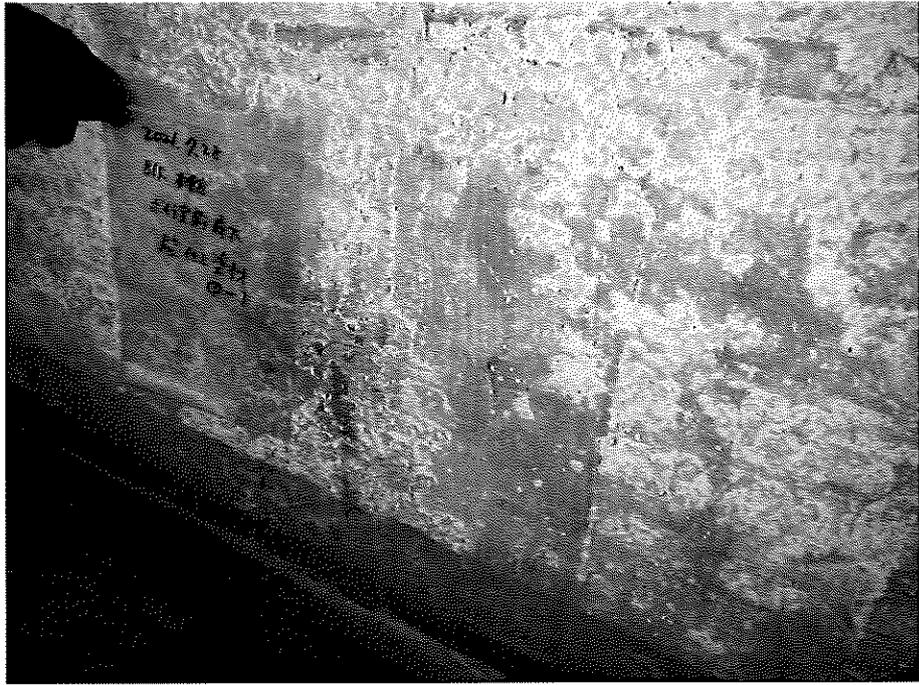
本館地下1階 ボイラ室前廊下 壁
No. 7 仕上塗材①-1
採取完了 採取日： 令和3年7月28日

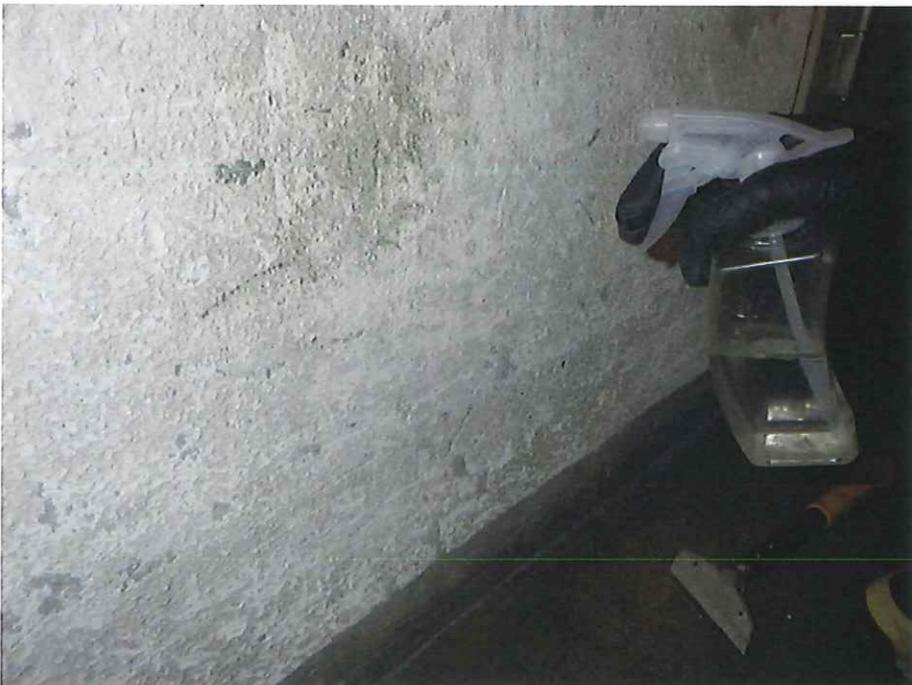
本館地下1階
ボイラ室前廊下 壁

飛散防止剤散布
採取日：
令和3年7月28日

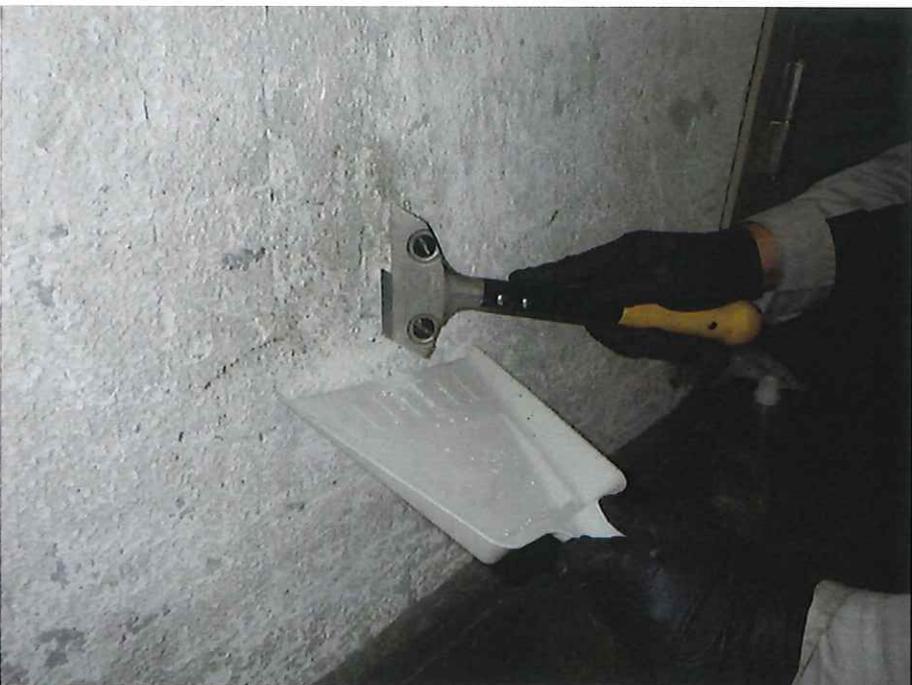
本館地下1階
ボイラ室前廊下 壁

採取状況
採取日：
令和3年7月28日

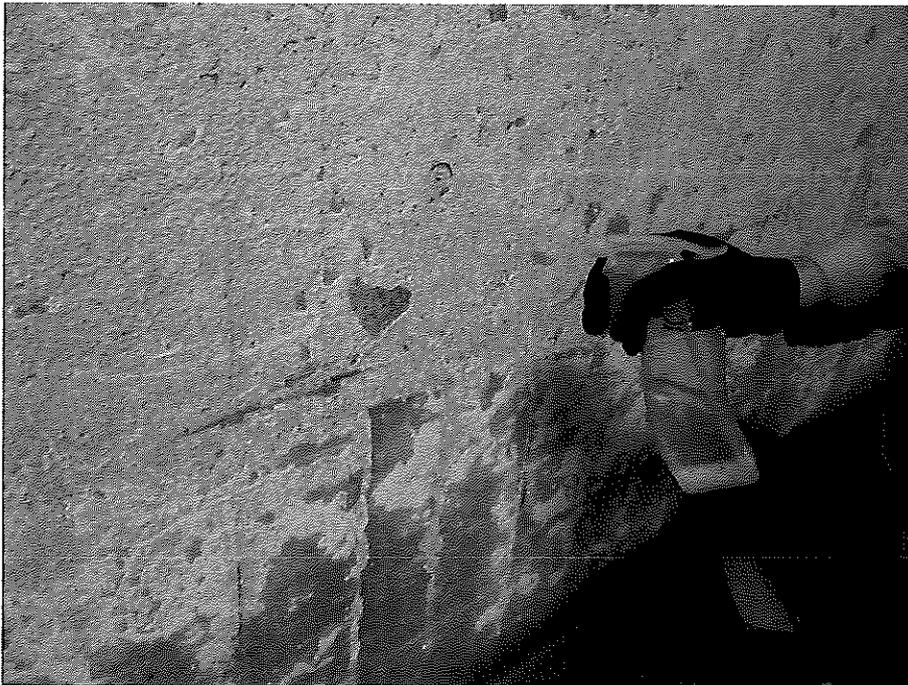
本館地下1階
ボイラ室前廊下 壁

飛散防止剤散布
採取日：
令和3年7月28日

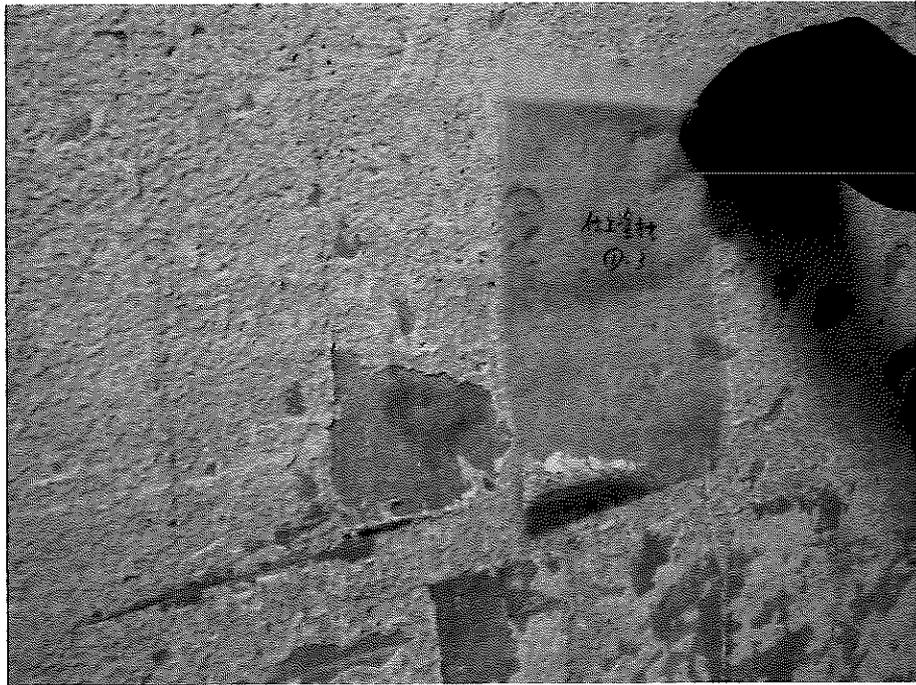
本館地下1階 ボイラ室前廊下 壁
No. 7 仕上塗材①-3
採取完了 採取日： 令和3年7月28日

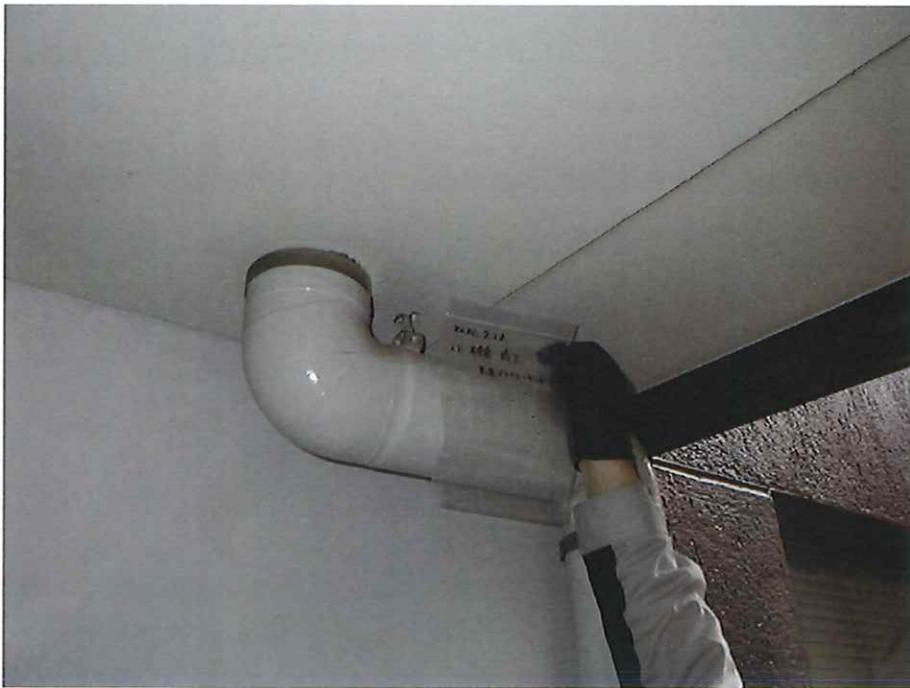
本館2階
北側廊下 天井

採取前
採取日：
令和3年7月28日

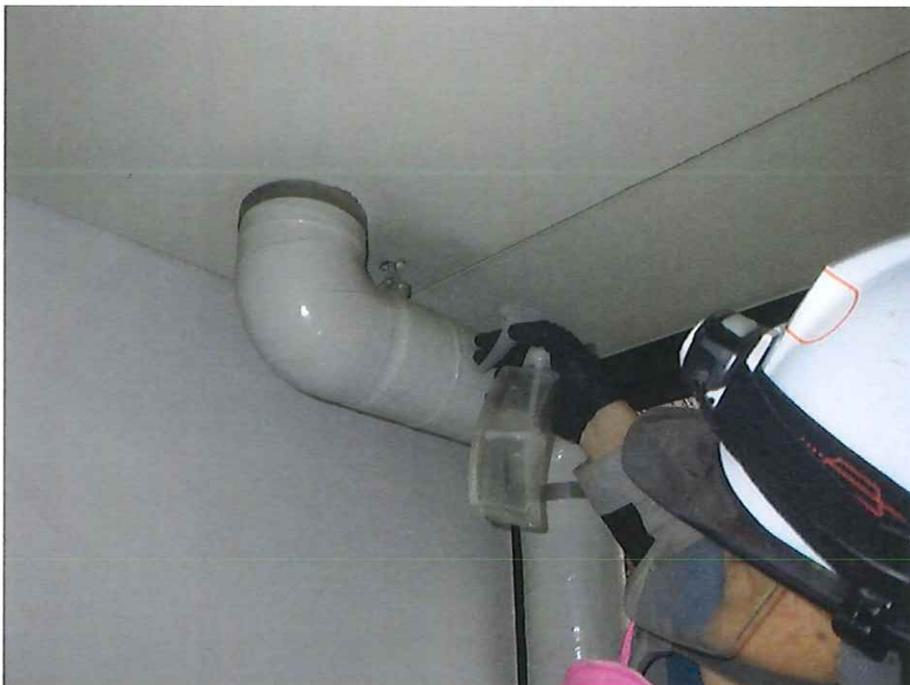
本館2階
北側廊下 天井

飛散防止剤散布
採取日：
令和3年7月28日

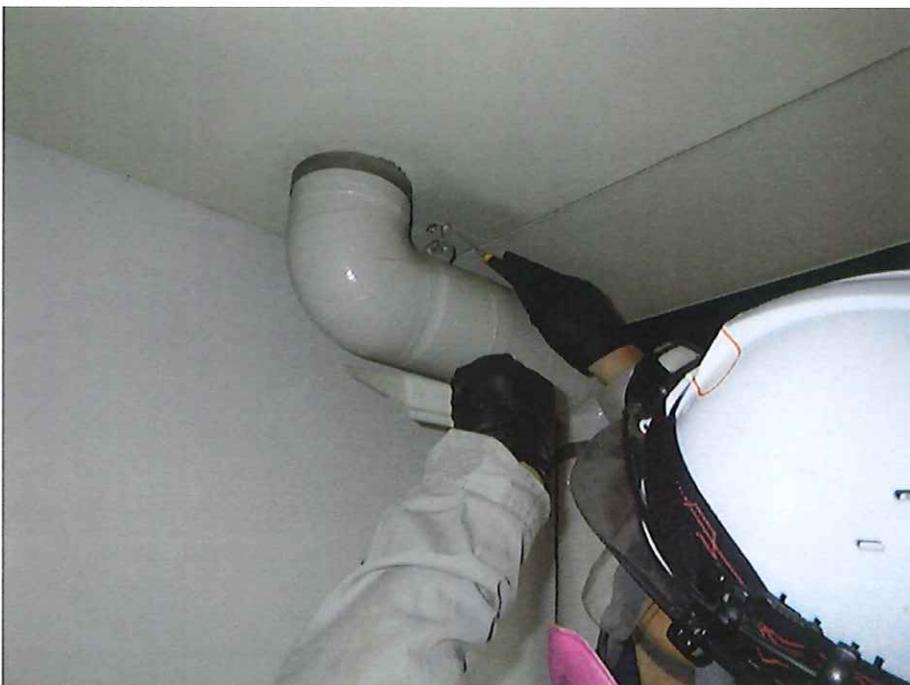
本館2階
北側廊下 天井

採取状況
採取日：
令和3年7月28日

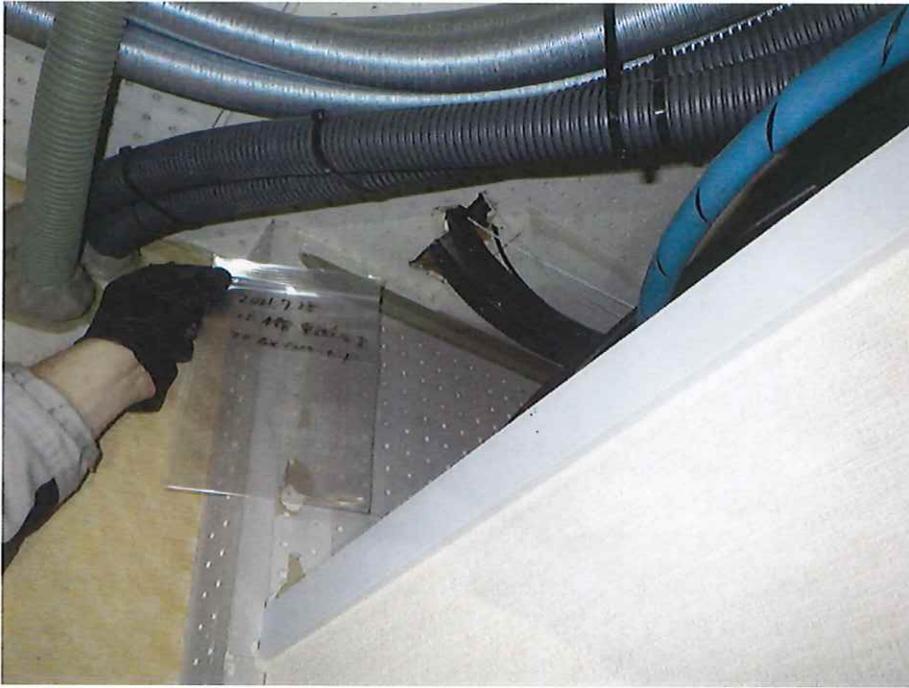
本館2階
電話交換室

採取前
採取日：
令和3年7月28日

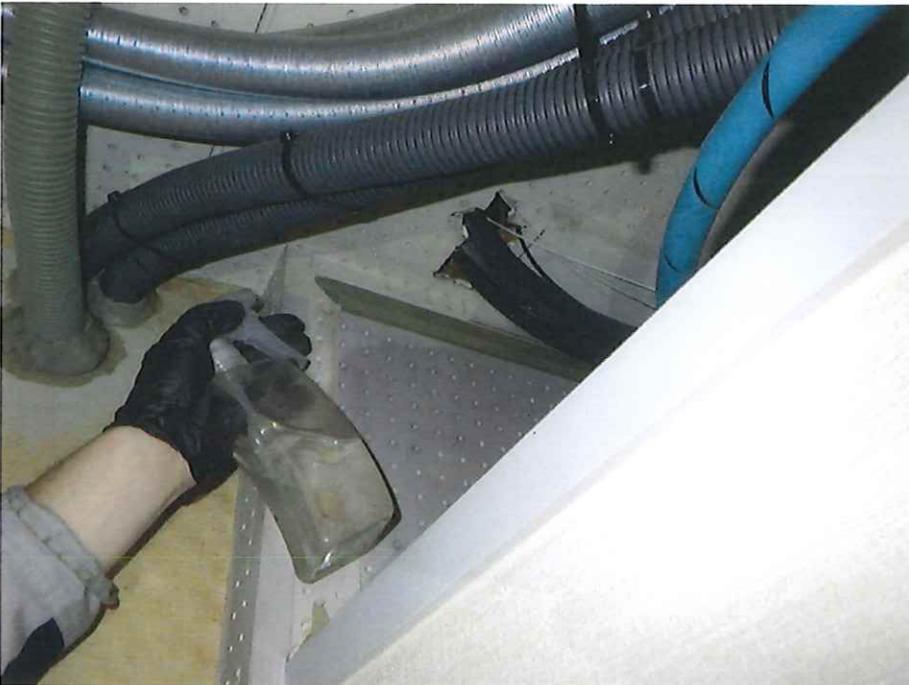
本館2階
電話交換室

飛散防止剤散布
採取日：
令和3年7月28日

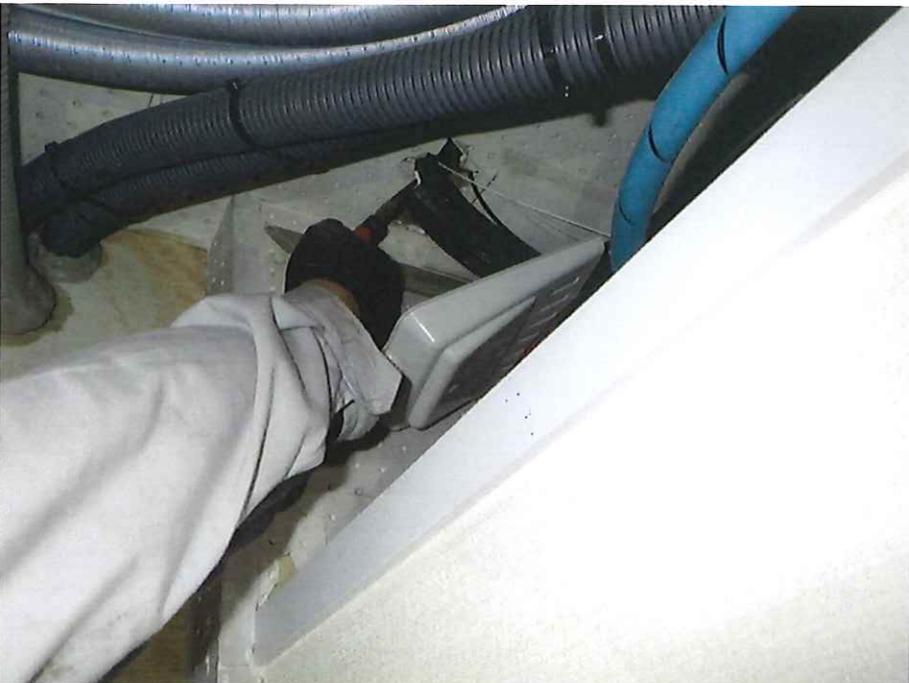
本館2階
電話交換室

採取状況
採取日：
令和3年7月28日
