分 析 結 果 報 告 書

【国立劇場本館等アスベスト分析調査】

国立劇場本館等アスベスト分析調査

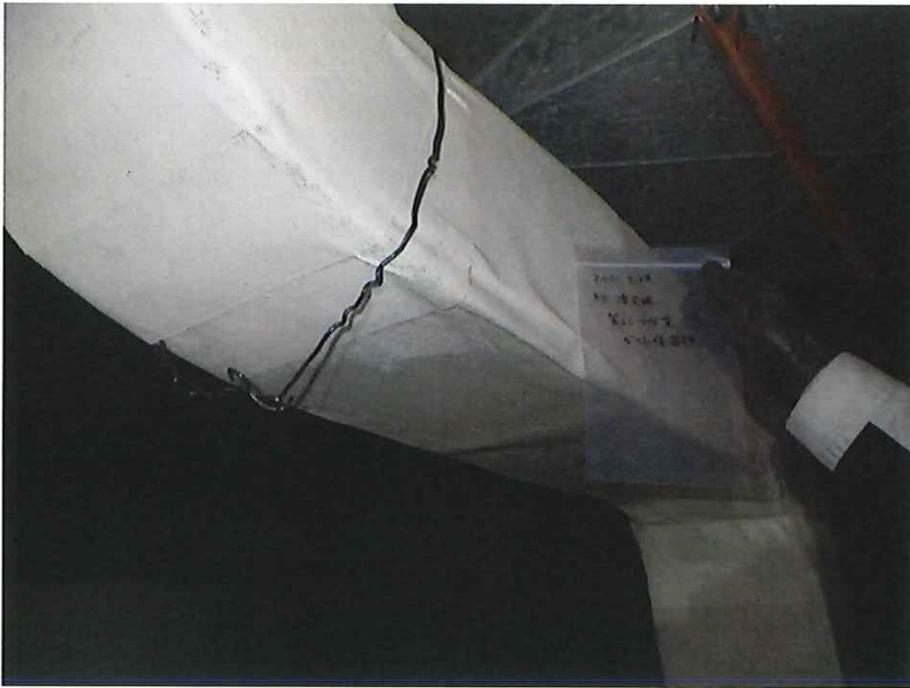
演芸場4階
第2シーリングブース

採取前
採取日：
令和3年7月28日

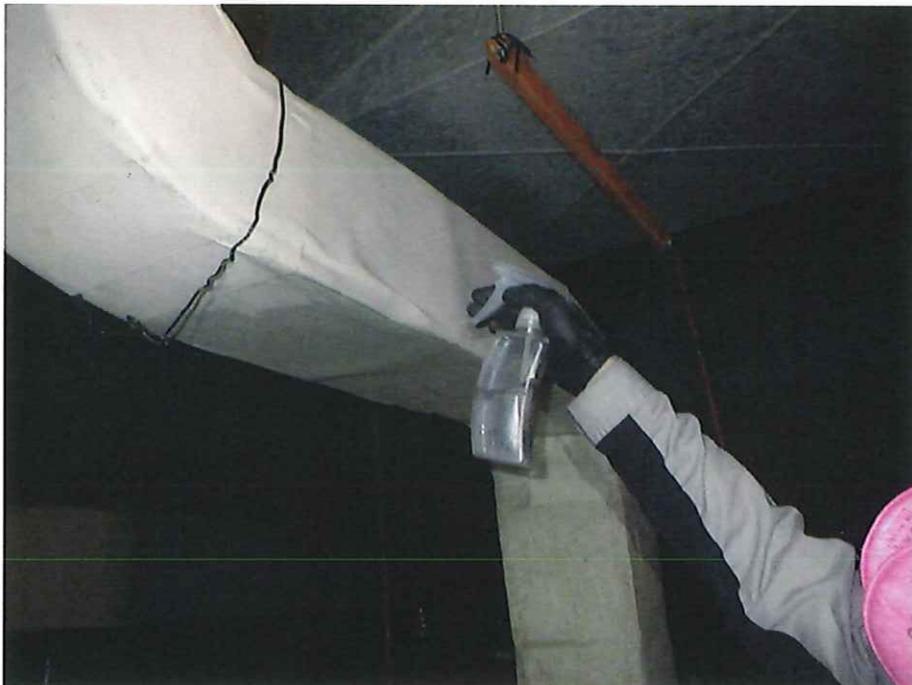
演芸場4階
第2シーリングブース

飛散防止剤散布
採取日：
令和3年7月28日

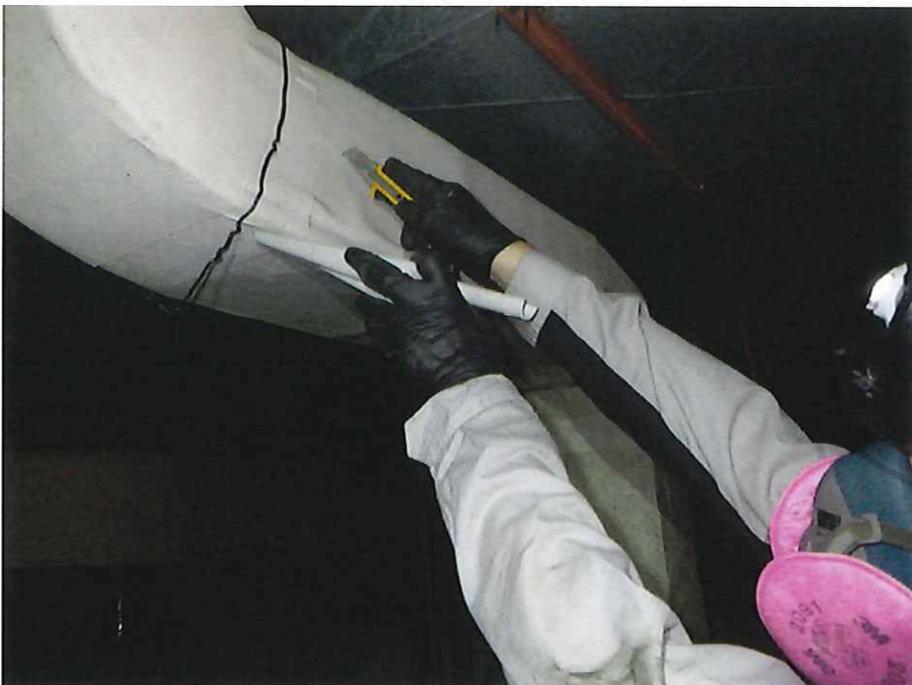
演芸場4階
第2シーリングブース

採取状況
採取日：
令和3年7月28日

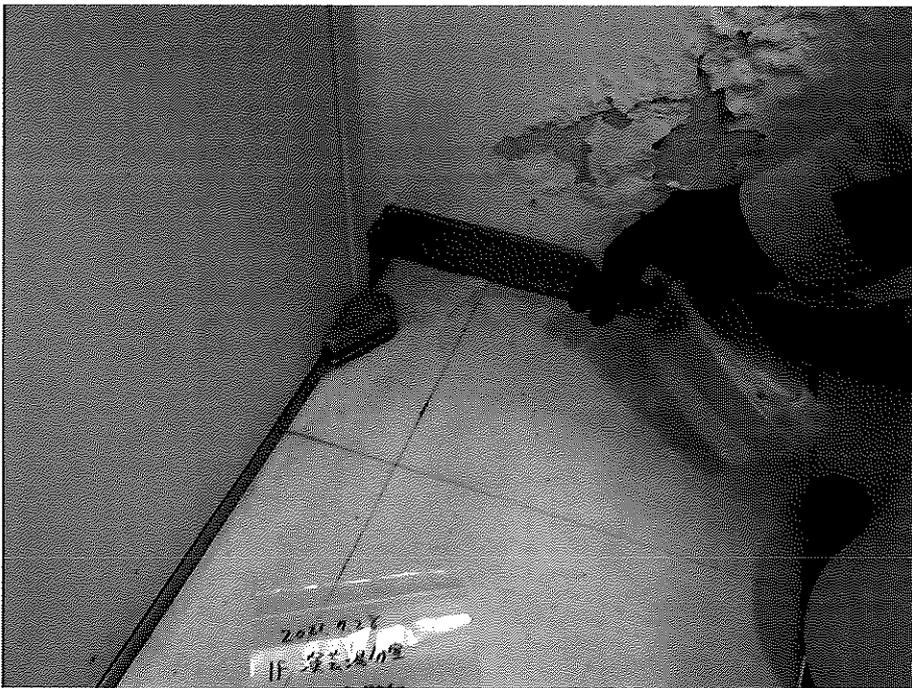
演芸場分室
1階廊下 床

飛散防止剤散布
採取日：
令和3年7月28日

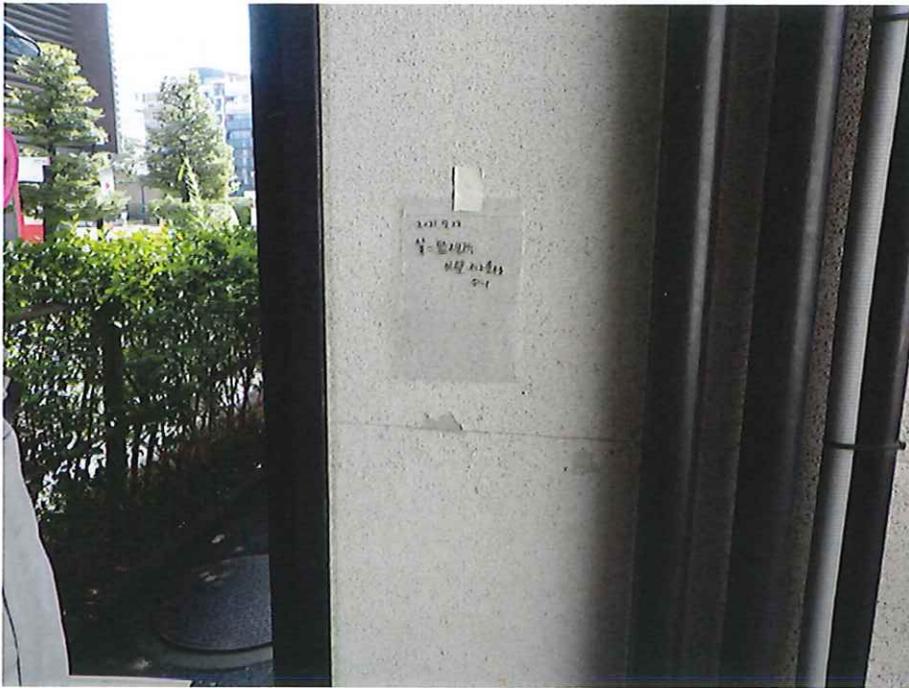
第二監視所
外壁

採取前
採取日：
令和3年7月28日

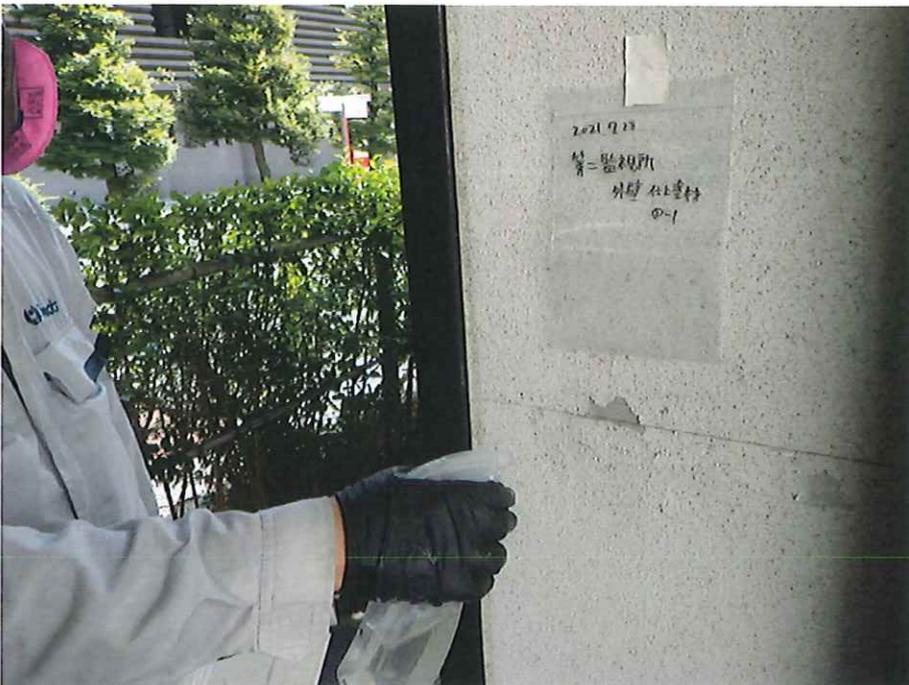
第二監視所
外壁

飛散防止剤散布
採取日：
令和3年7月28日

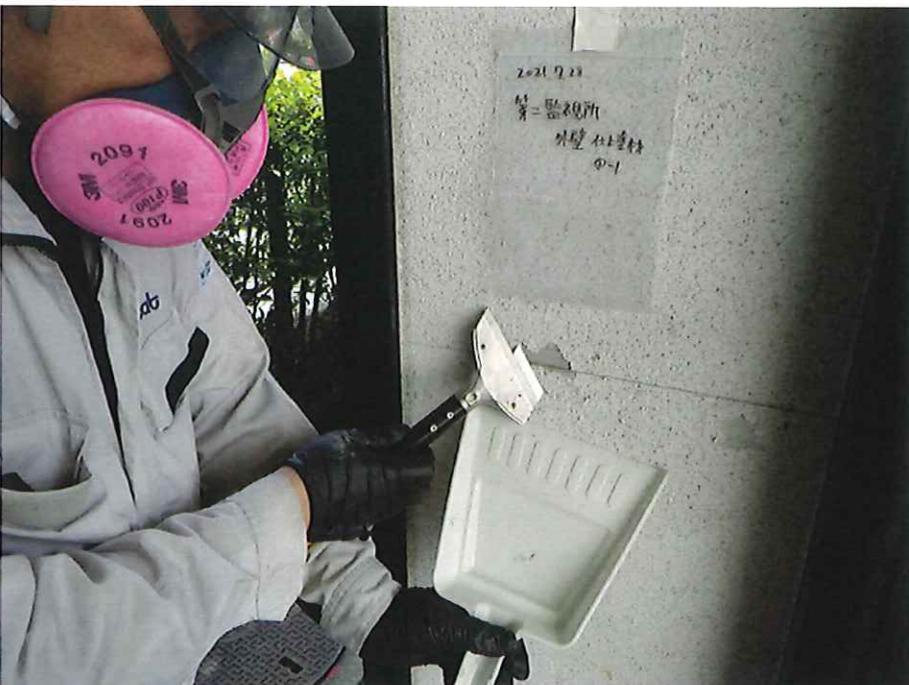
第二監視所
外壁

採取状況
採取日：
令和3年7月28日

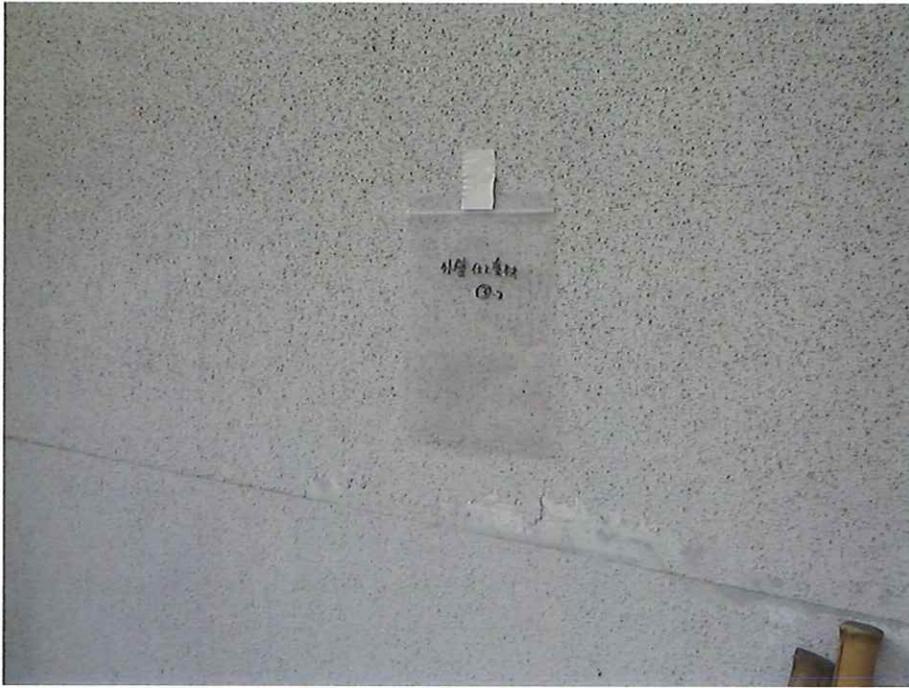
第二監視所
外壁

採取前
採取日：
令和3年7月28日

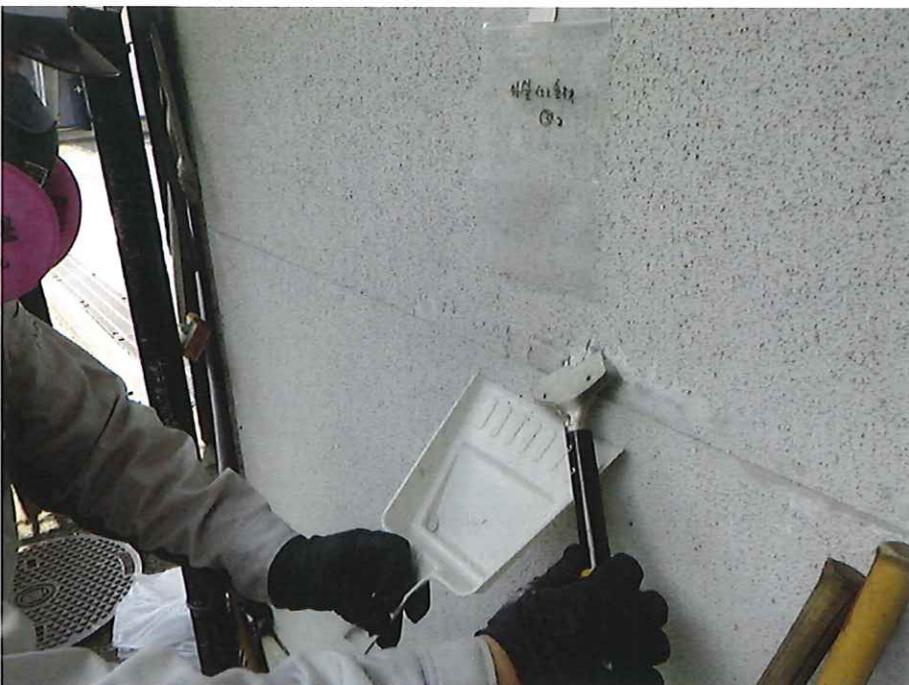
第二監視所
外壁

採取状況
採取日：
令和3年7月28日

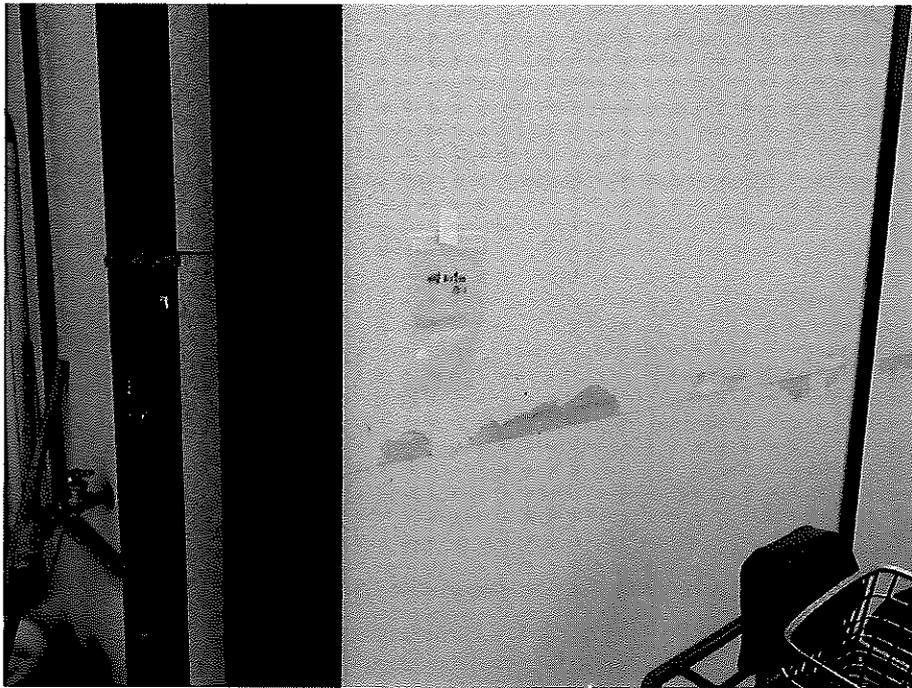
第二監視所
外壁

採取前
採取日：
令和3年7月28日

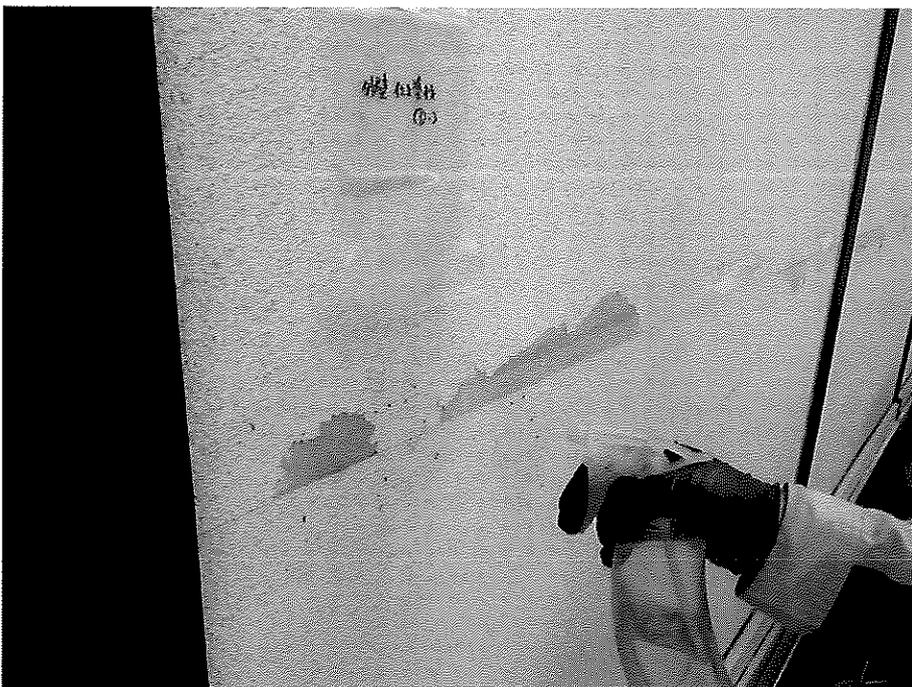
第二監視所
外壁

飛散防止剤散布
採取日：
令和3年7月28日

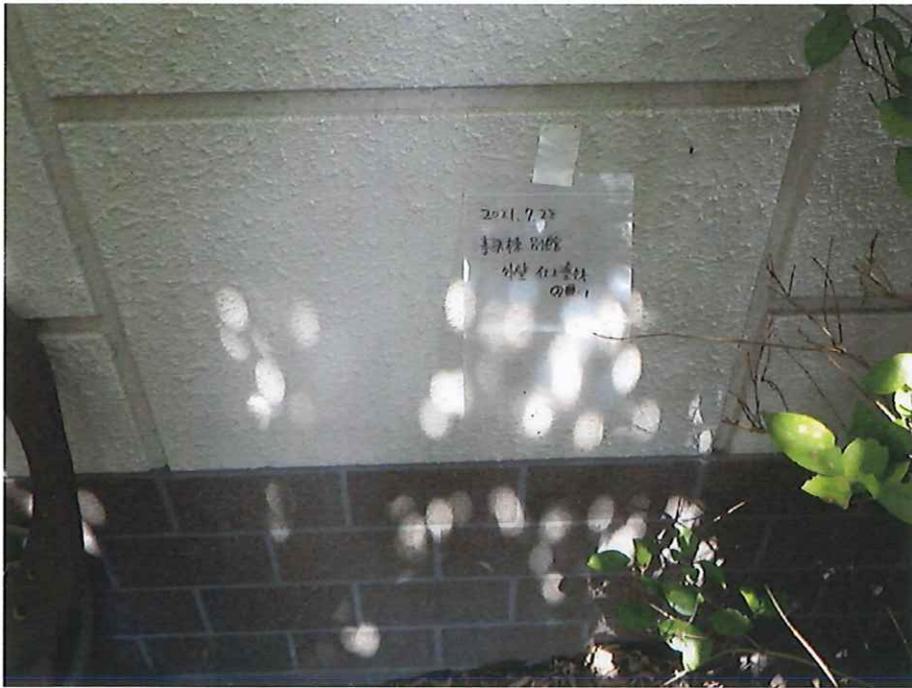
No. 1 7
仕上塗材②-1

採取前
採取日：
令和3年7月28日

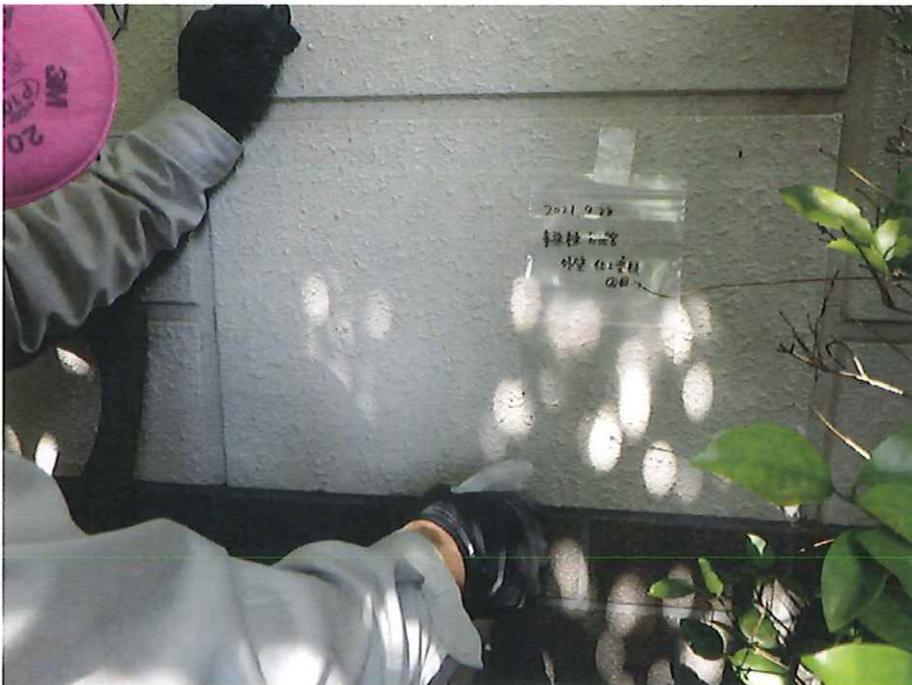
No. 1 7
仕上塗材②-1

飛散防止剤散布
採取日：
令和3年7月28日

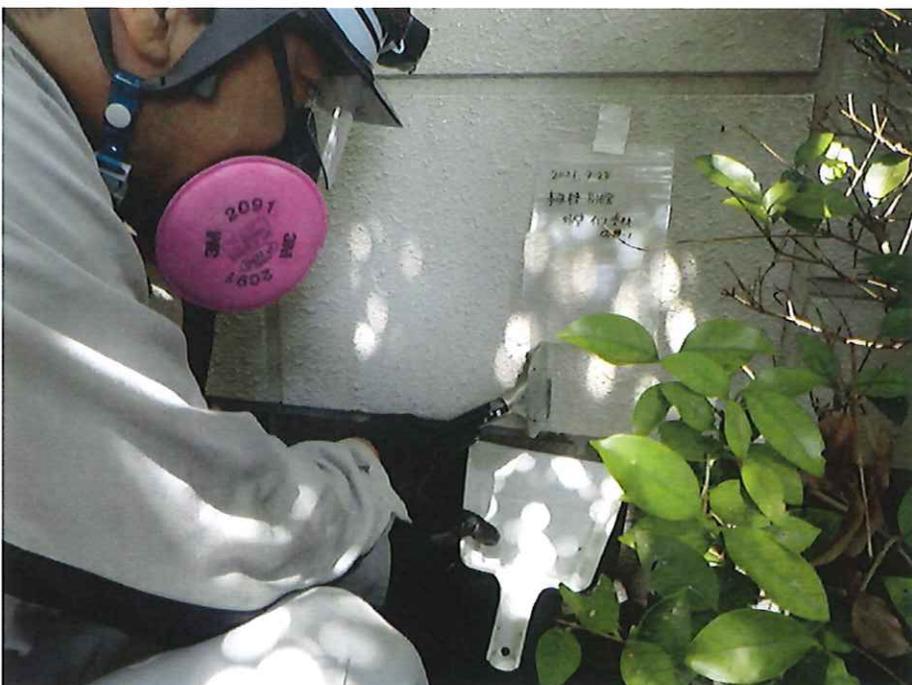
No. 1 7
仕上塗材②-1

採取状況
採取日：
令和3年7月28日

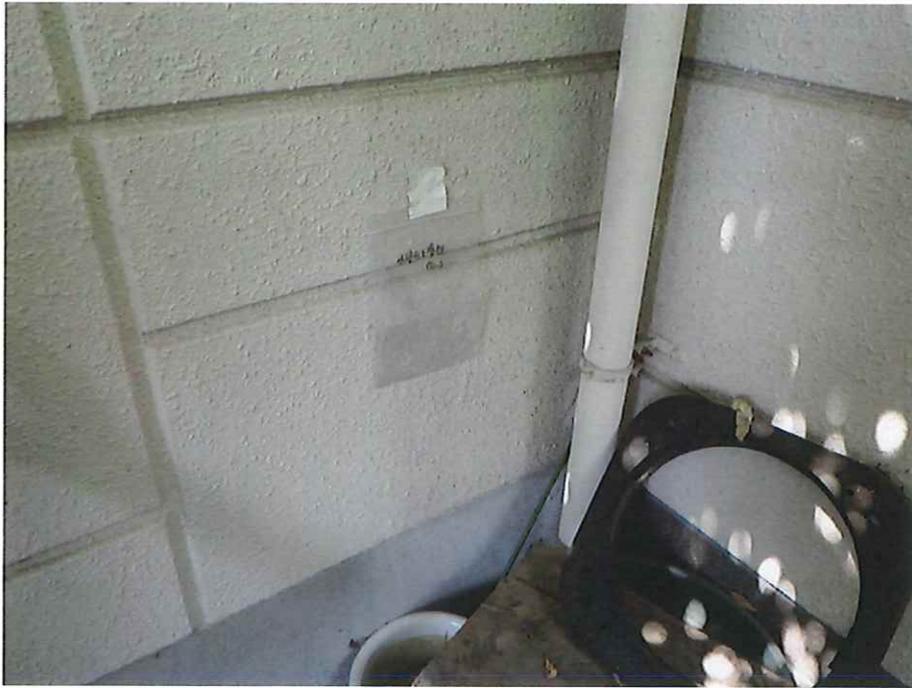
No. 1 7
仕上塗材②-2

採取前
採取日：
令和3年7月28日

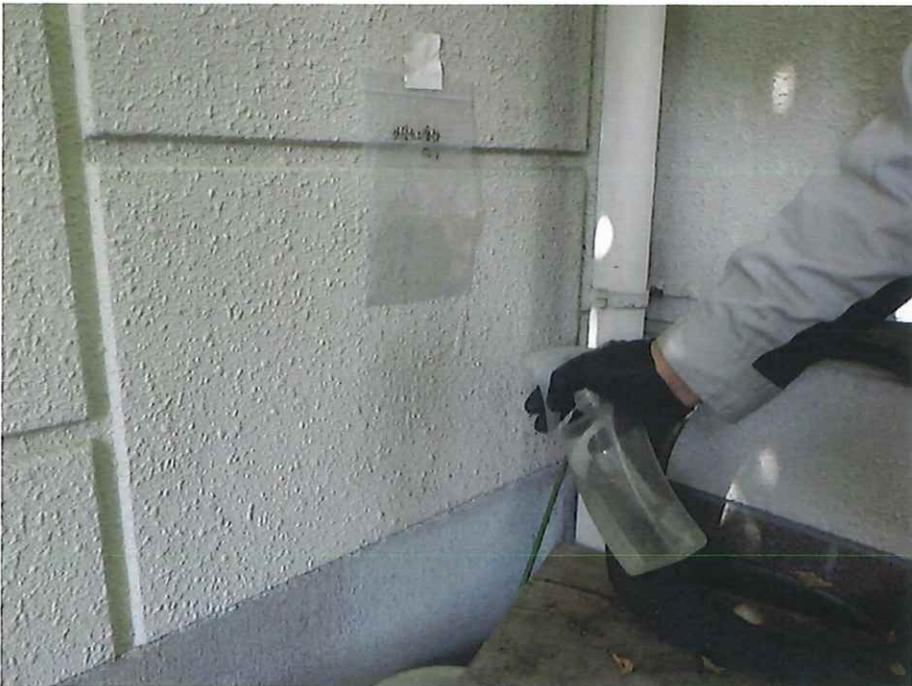
No. 1 7
仕上塗材②-2

飛散防止剤散布
採取日：
令和3年7月28日

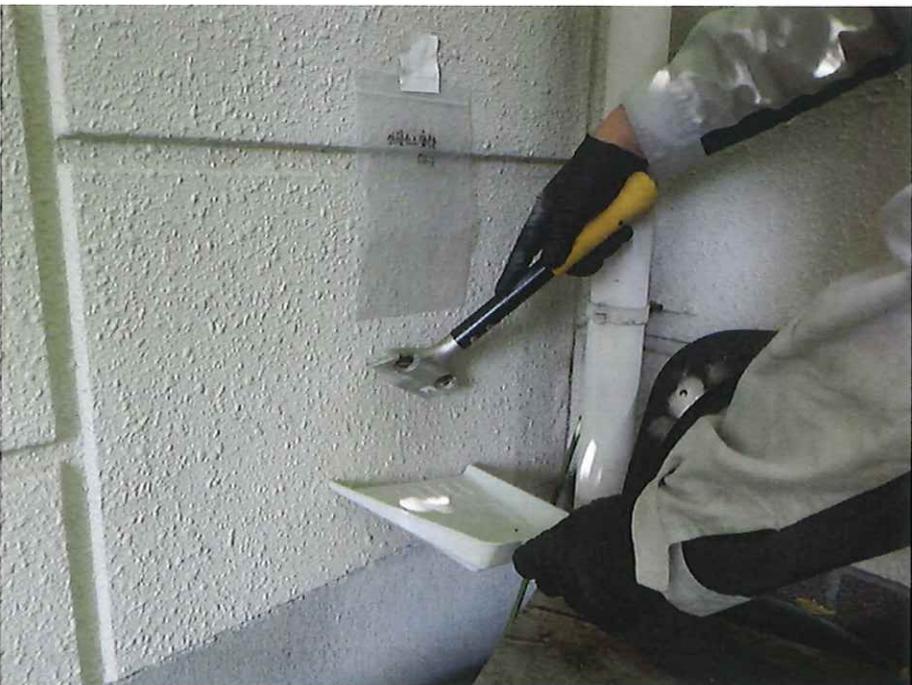
No. 1 7
仕上塗材②-2

採取状況
採取日：
令和3年7月28日

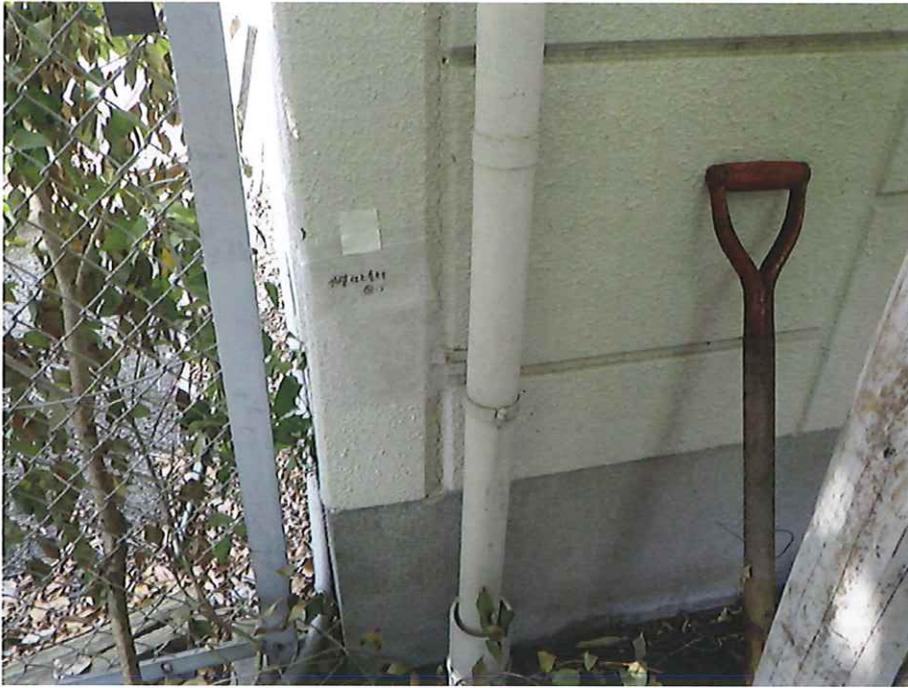
No. 1 7
仕上塗材②-3

採取前
採取日：
令和3年7月28日

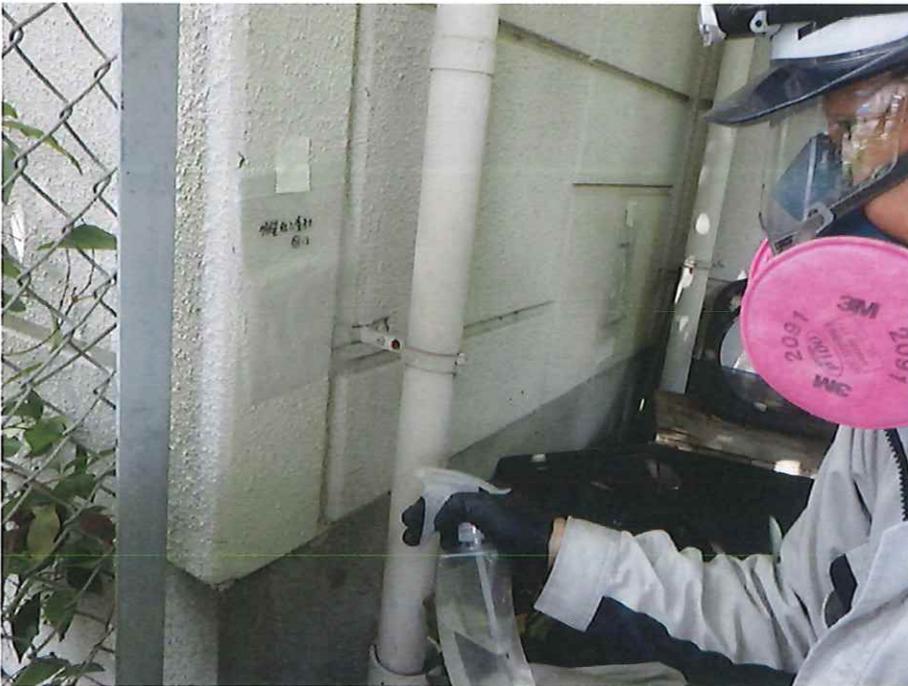
No. 1 7
仕上塗材②-3

飛散防止剤散布
採取日：
令和3年7月28日

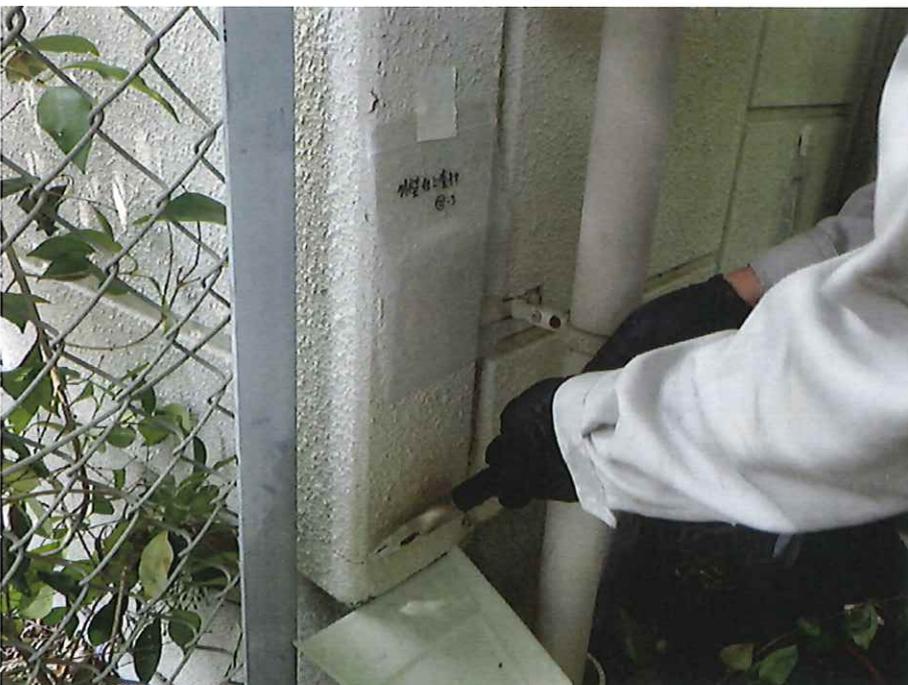
No. 1 7
仕上塗材②-3

採取状況
採取日：
令和3年7月28日

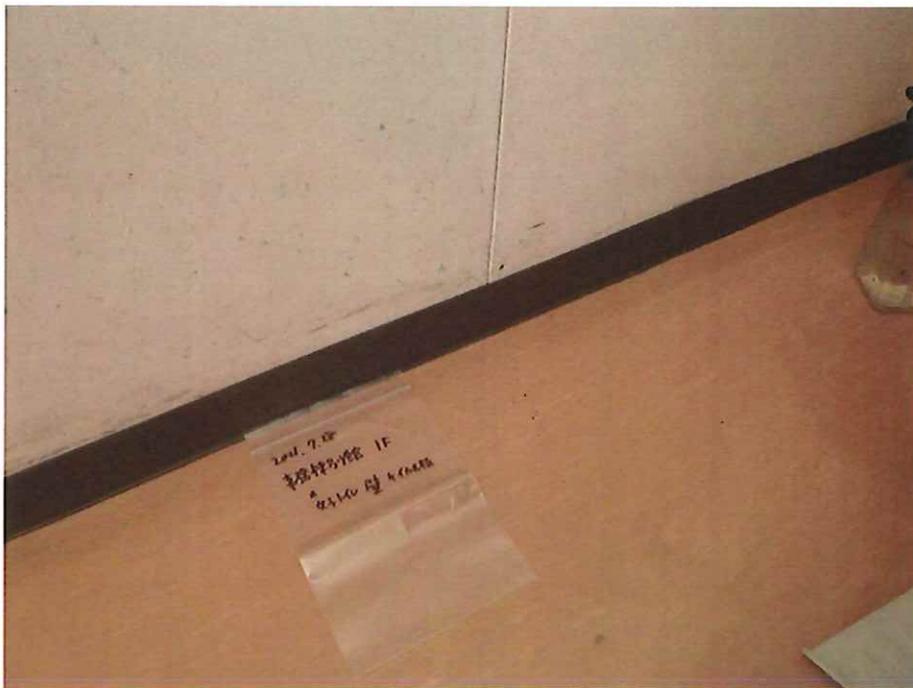
No.18
ケイ酸カルシウム板

採取前
採取日：
令和3年7月28日

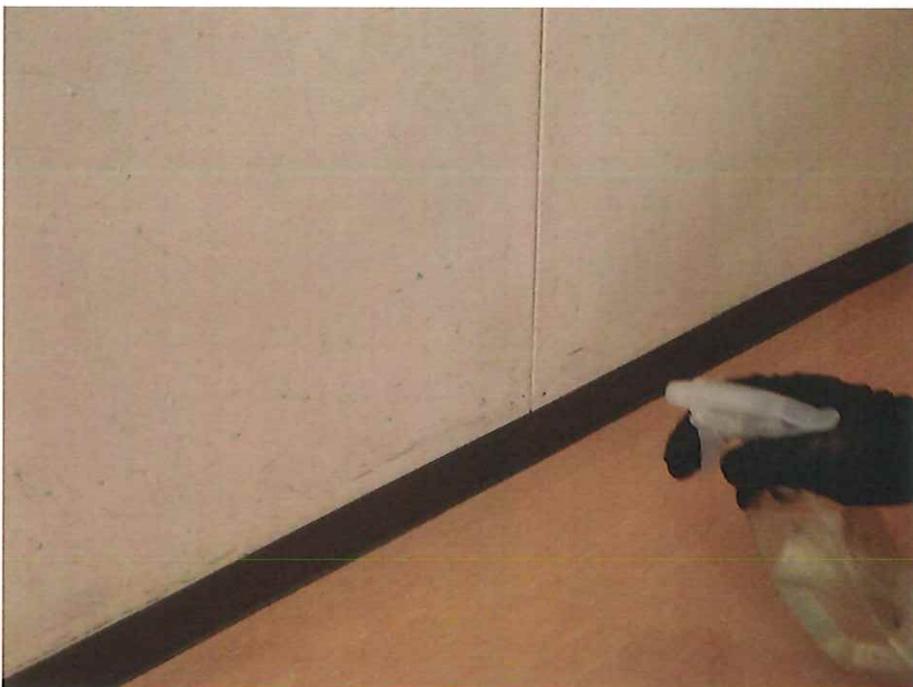
No.18
ケイ酸カルシウム板

飛散防止剤散布
採取日：
令和3年7月28日

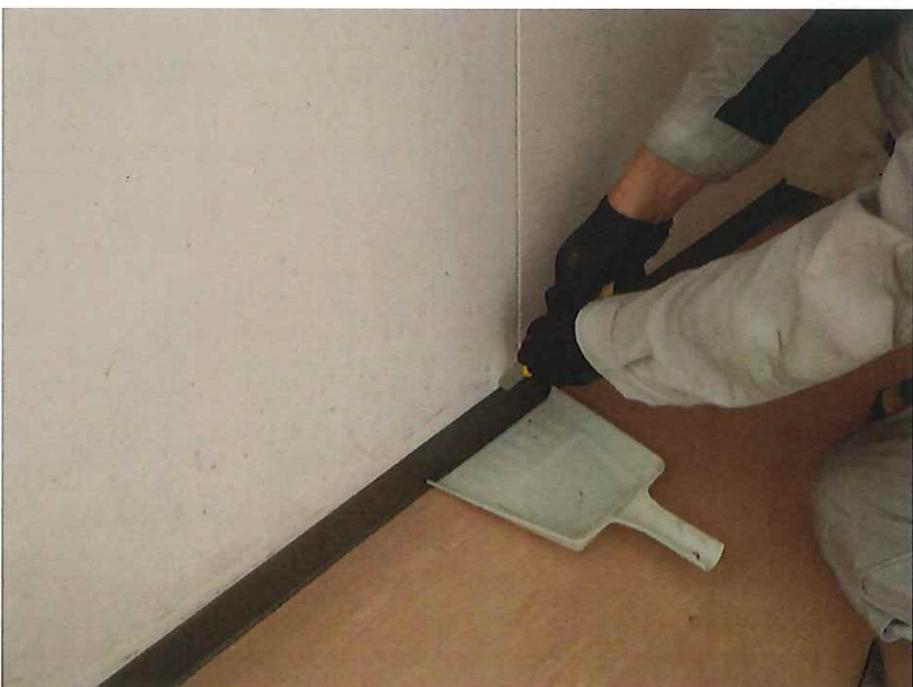
No.18
ケイ酸カルシウム板

採取状況
採取日：
令和3年7月28日

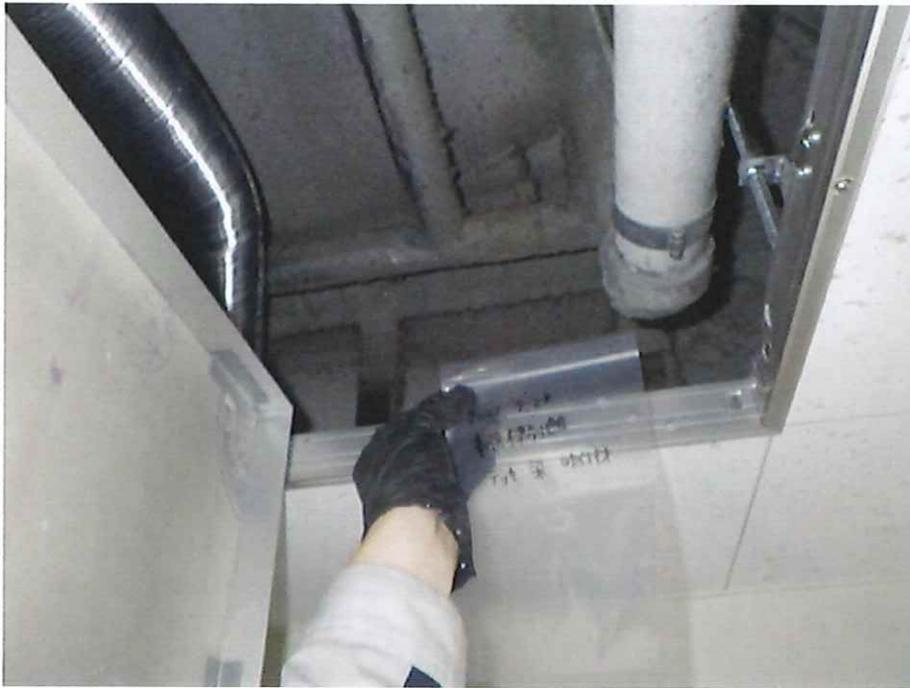
No. 1 9
吹付材

採取前
採取日：
令和3年7月28日

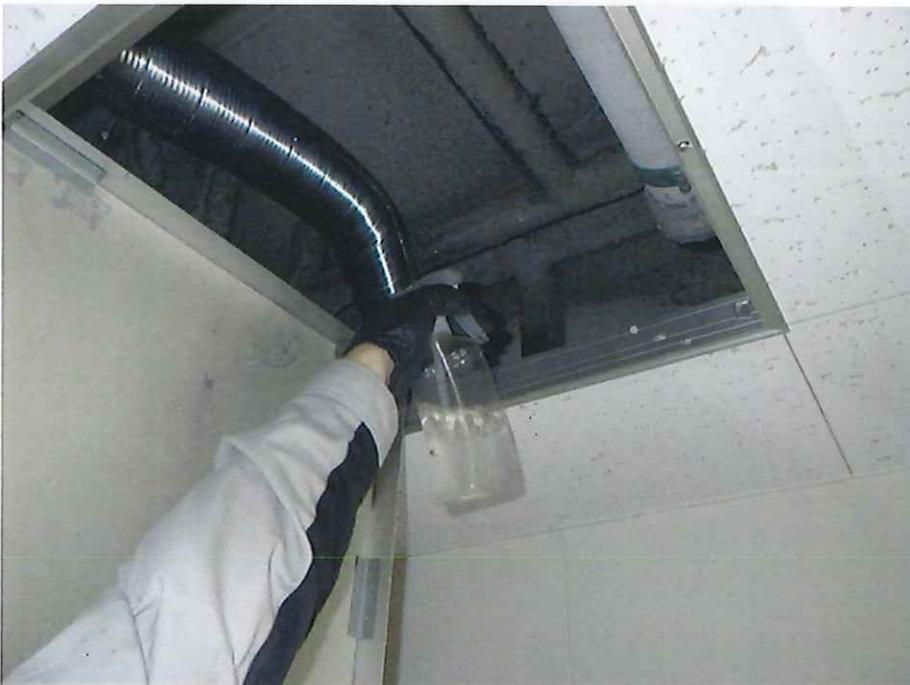
No. 1 9
吹付材

飛散防止剤散布
採取日：
令和3年7月28日

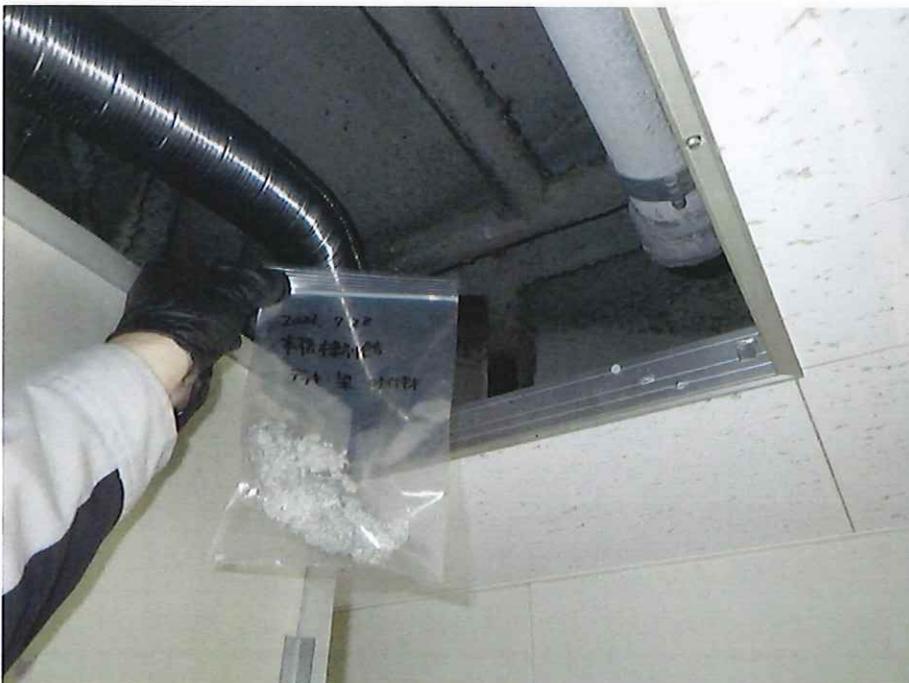
No. 1 9
吹付材

採取完了
採取日：
令和3年7月28日

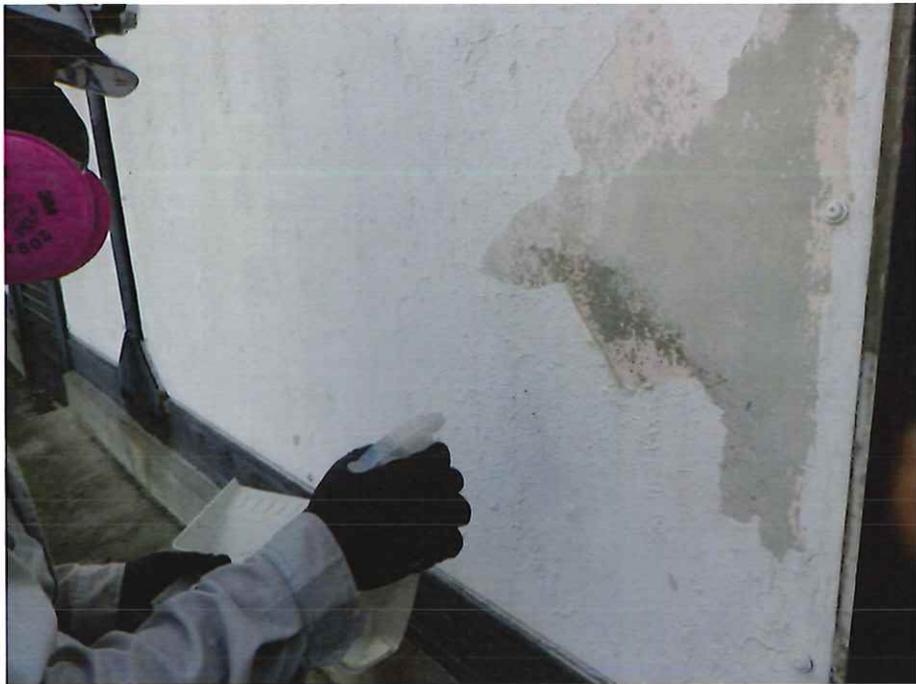
倉庫 (A) 外壁
No. 2 2 仕上塗材
採取状況 採取日： 令和3年7月28日

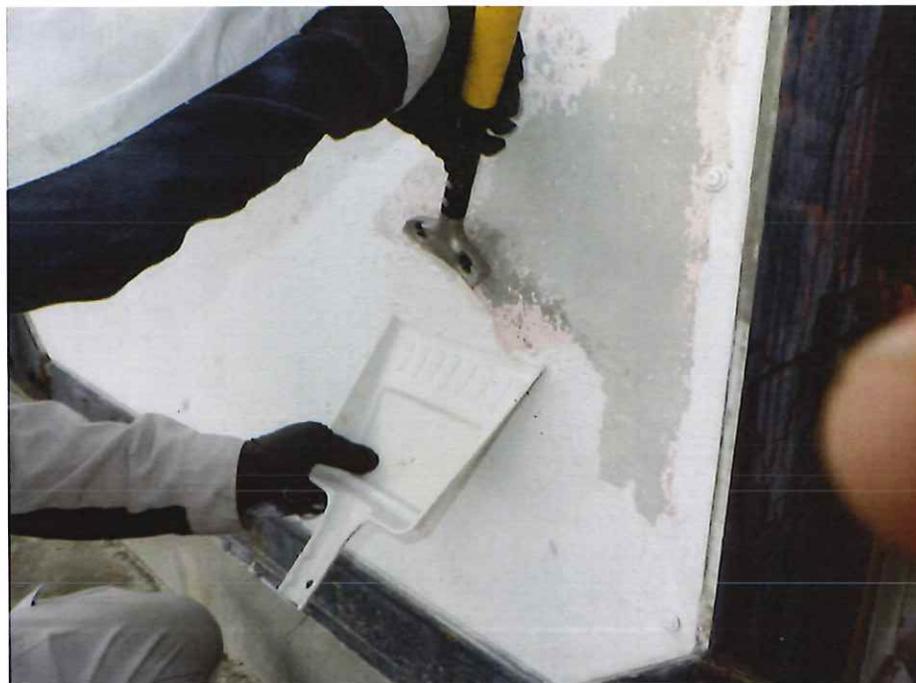
倉庫 (A)
外壁

No. 2 2
仕上塗材

採取完了
採取日：
令和3年7月28日

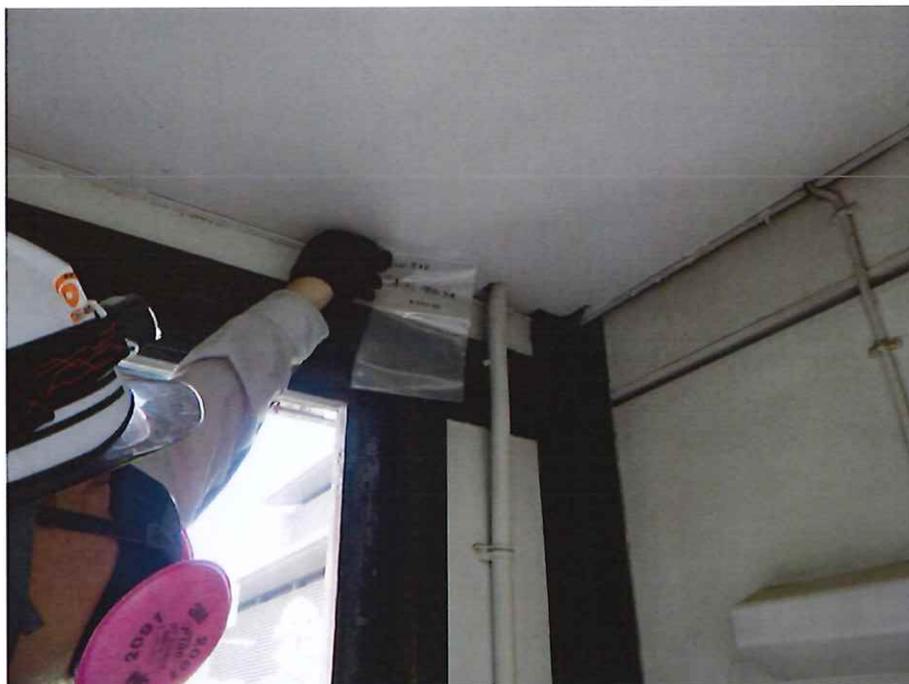
倉庫 (A) 屋外便所 天井
No. 2 3 ケイ酸カルシウム板
飛散防止剤散布 採取日： 令和3年7月28日

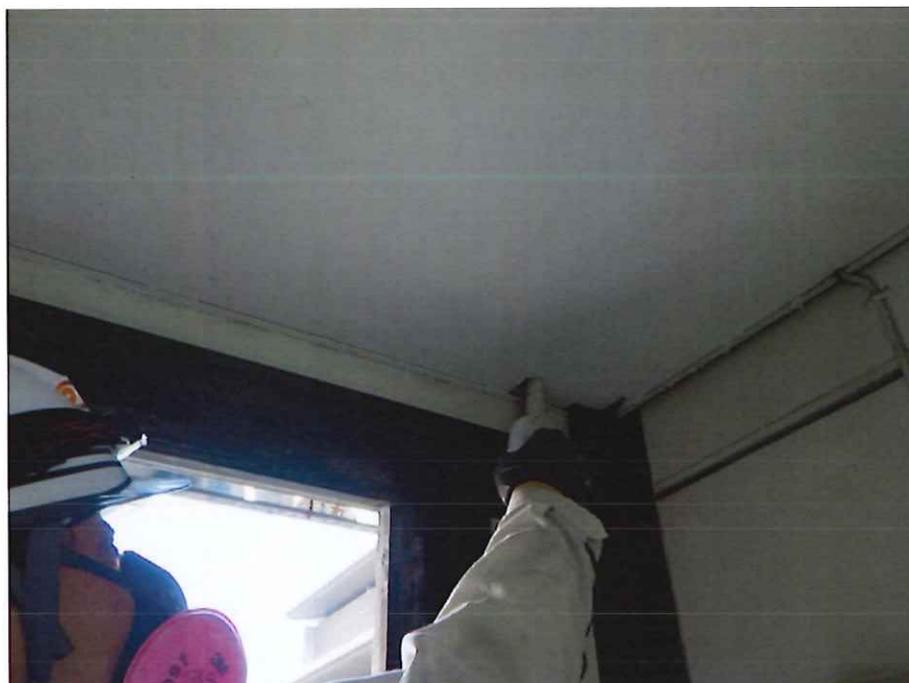
倉庫 (A) 屋外便所 天井
No. 2 3 ケイ酸カルシウム板
採取状況 採取日： 令和3年7月28日

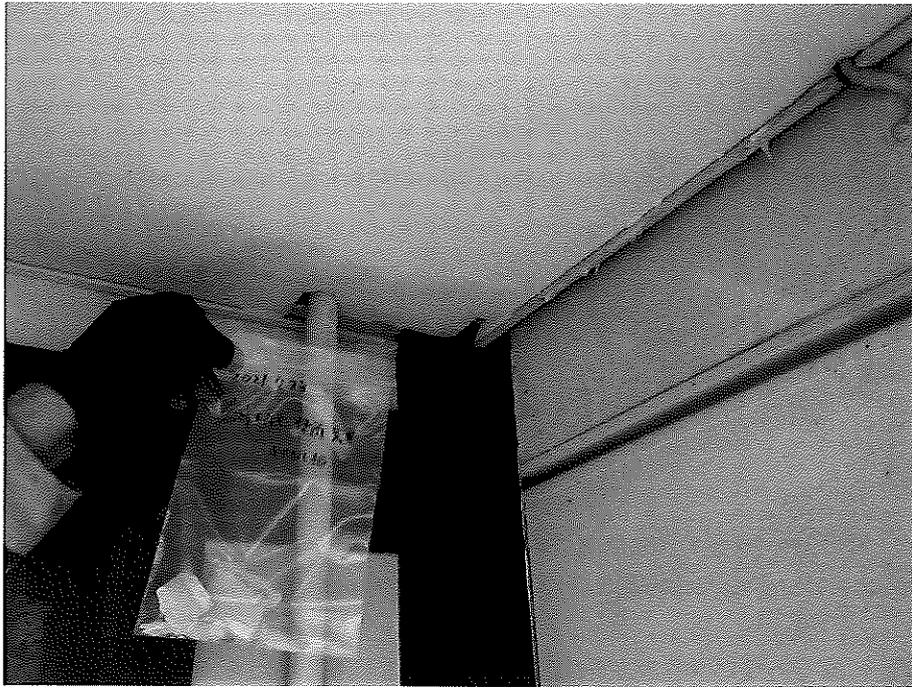
倉庫 (A)
屋外便所 天井

No. 2 3
ケイ酸カルシウム板

採取完了
採取日：
令和3年7月28日

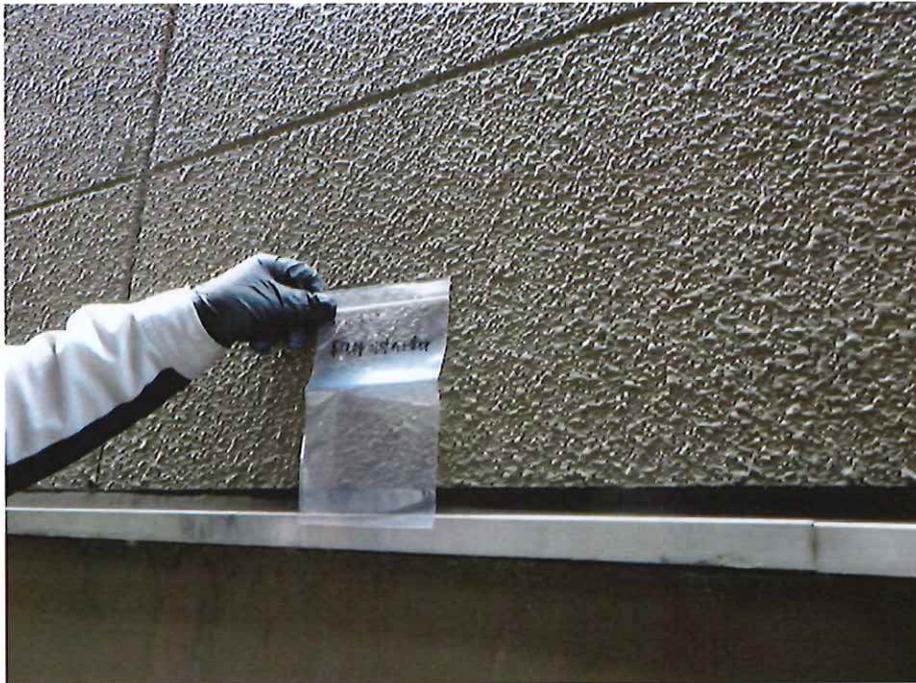
事務棟 外壁
No. 2 4 仕上塗材
飛散防止剤散布 採取日： 令和3年7月28日

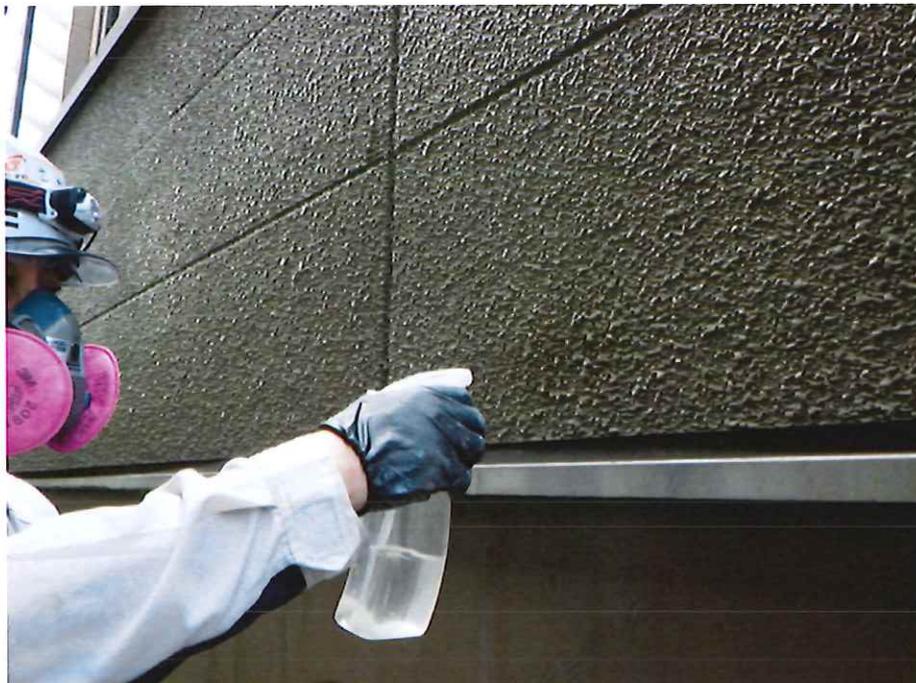
事務棟 外壁
No. 2 4 仕上塗材
採取状況 採取日： 令和3年7月28日

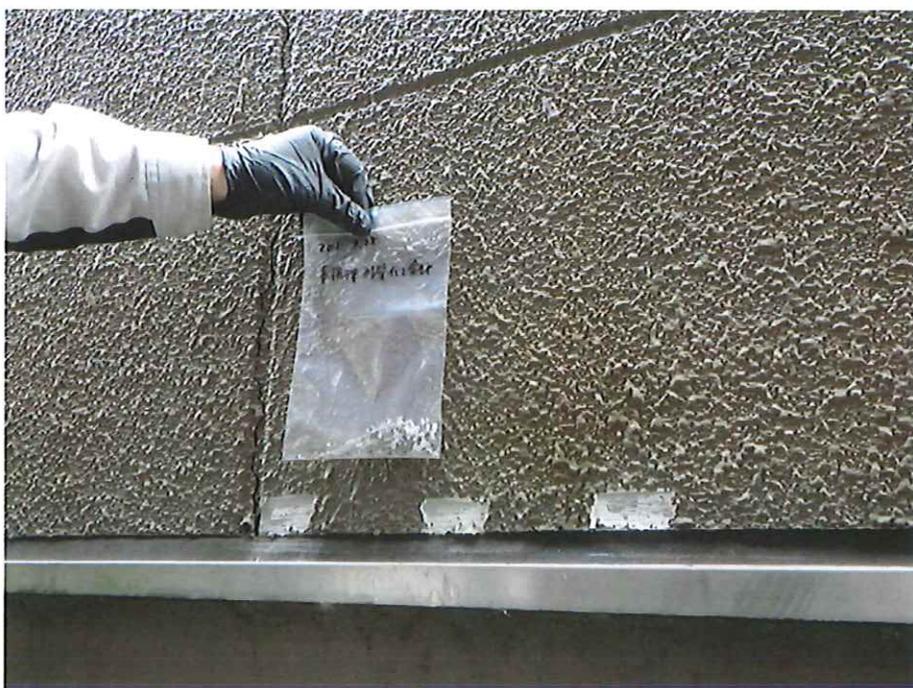
事務棟
外壁

No. 2 4
仕上塗材

採取完了

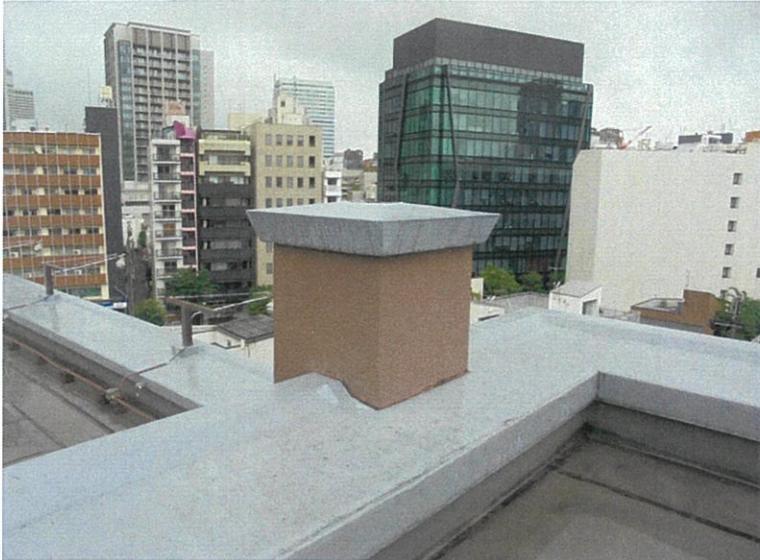
写真番号	No. 1
	建物名	国立劇場演芸場
	場所	屋上 煙突
	撮影日	9月7日
	コードNo.	—
記事 状況写真 試料採取前

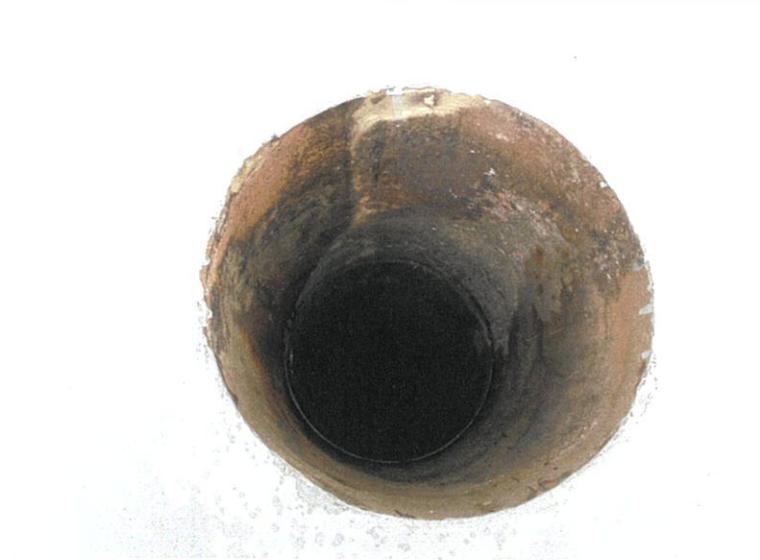
測定番号	No. 3
	建物名	国立劇場演芸場
	場所	屋上 煙突
	撮影日	9月7日
	コードNo.	—
記事 状況写真 試料採取前

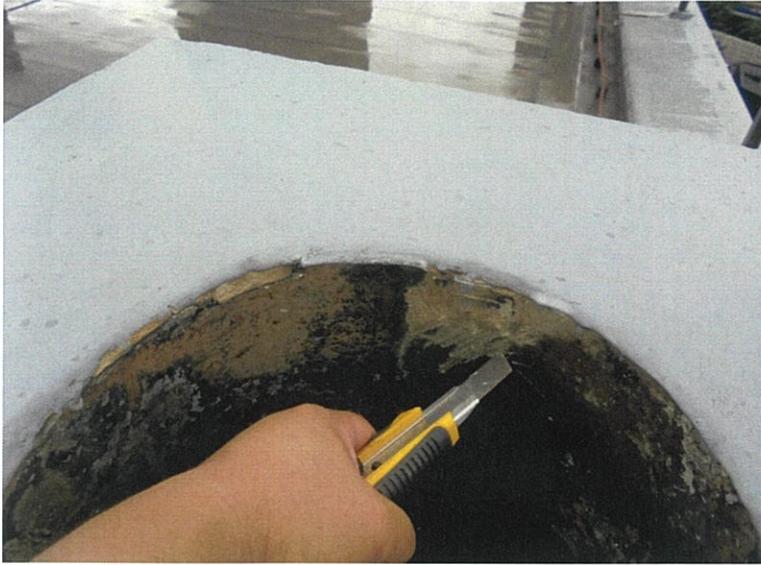
測定番号	No. 4
	建物名	国立劇場演芸場
	場所	屋上 煙突
	撮影日	9月7日
	コードNo.	—
	記事 状況写真	試料採取中

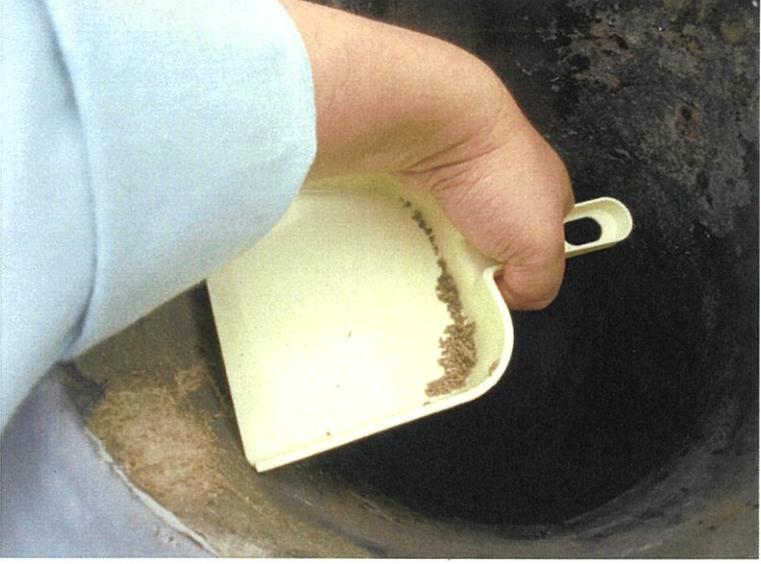
測定番号	No. 5
	建物名	国立劇場演芸場
	場所	屋上 煙突
	撮影日	9月7日
	コードNo.	—
	記事 状況写真	試料採取中
