分 析 結 果 報 告 書

【国立劇場本館等アスベスト分析調査】

国立劇場本館等アスベスト分析調査

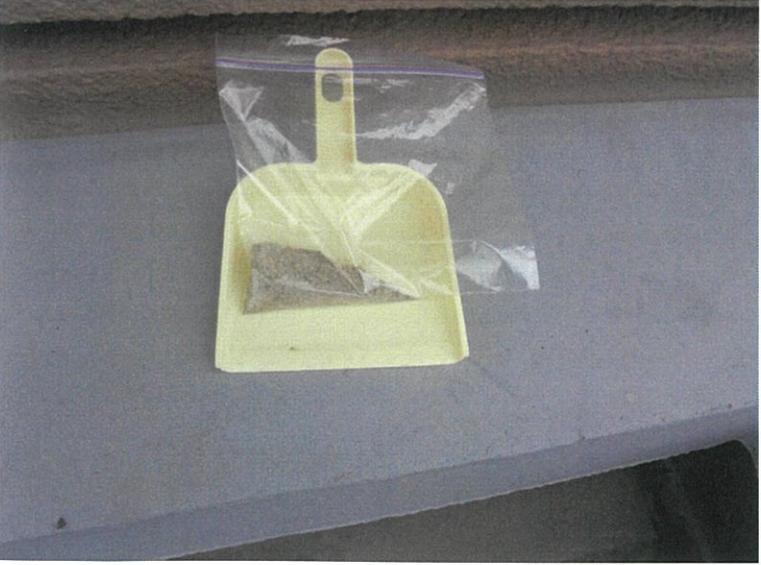
測定番号	No. 6
	建物名	国立劇場演芸場
	場所	屋上 煙突
	撮影日	9月7日
	コードNo.	—
	記事 状況写真	試料採取終了
