分析結果報告書

【国立劇場本館等アスベスト分析調査】

国立劇場本館等アスベスト分析調査

【国立劇場本館等アスベスト分析調査(令和3年度)】

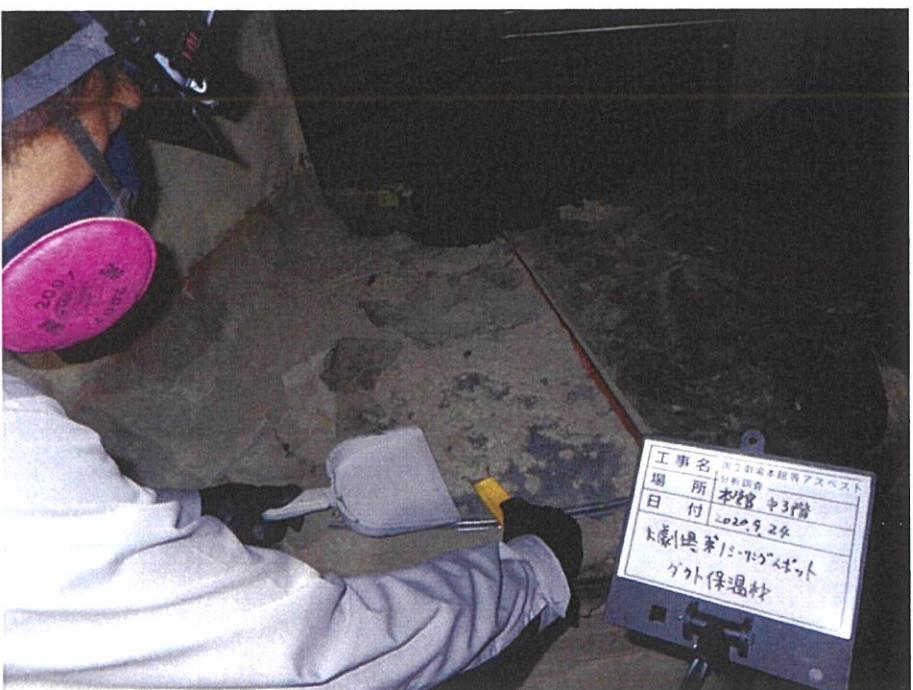
No.1 本館大劇場
第1シリーズ スポット

ダクト保温材

検体採取

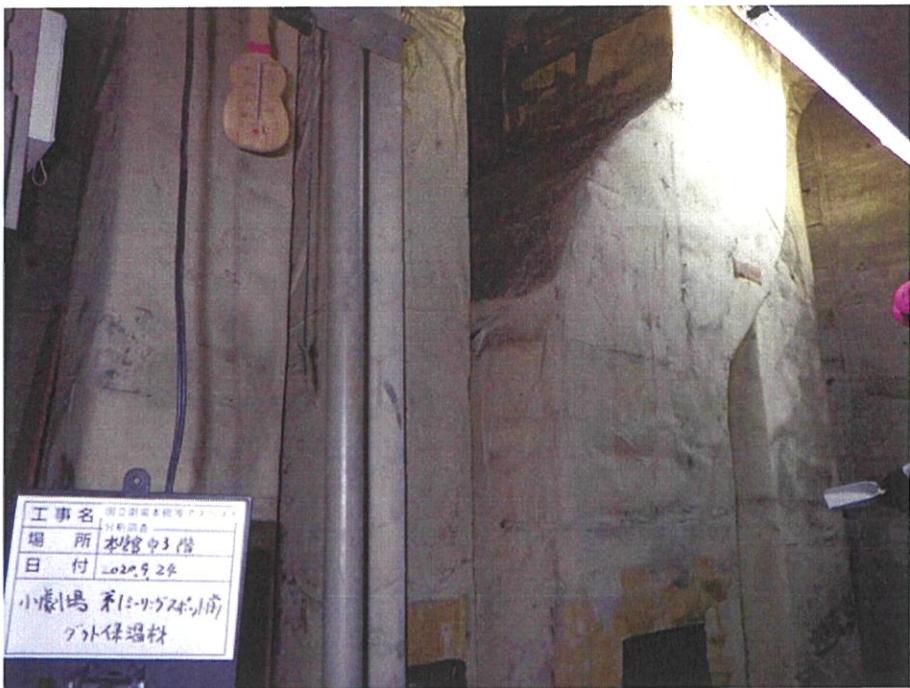
No.2 本館小劇場
第1シーリング スポット前

ダクト保温材

検体採取前

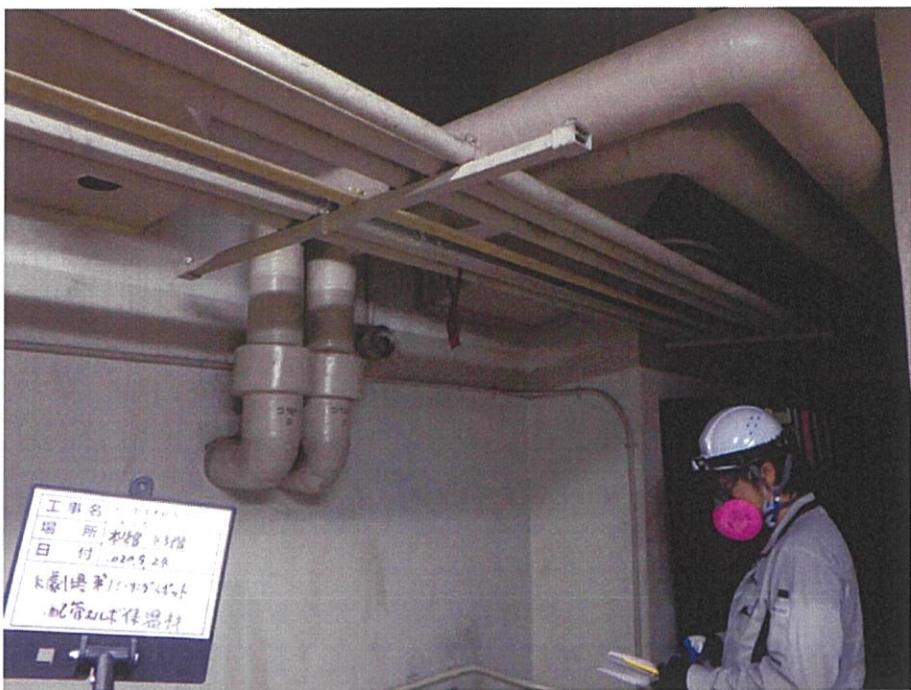
No.3 本館大劇場
第1シーリングスポット前

配管エルボ保温材

検体採取前

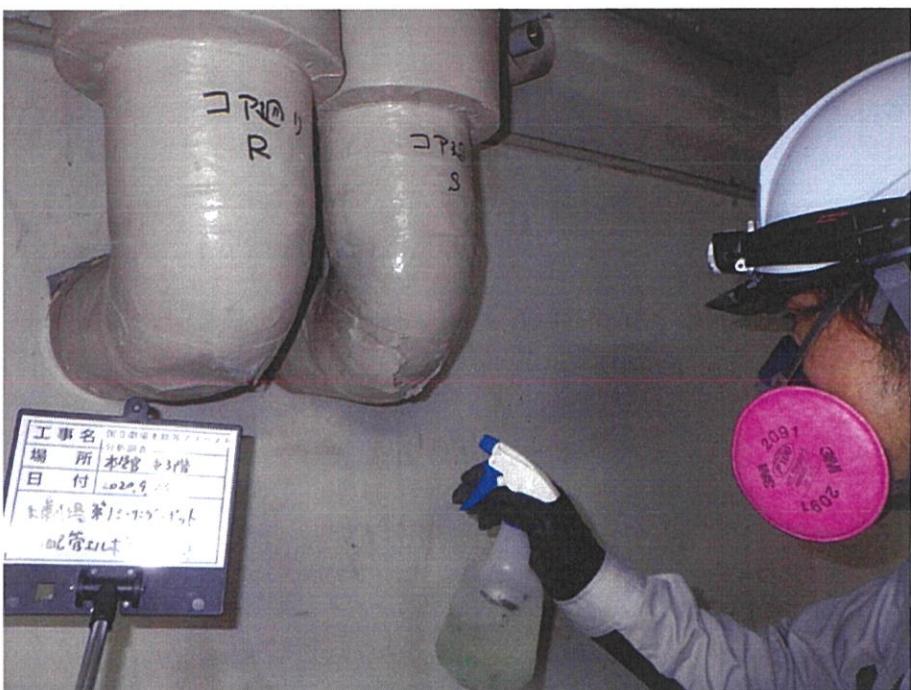
No.3 本館大劇場
第1シーリングスポット前

配管エルボ保温材

湿潤化

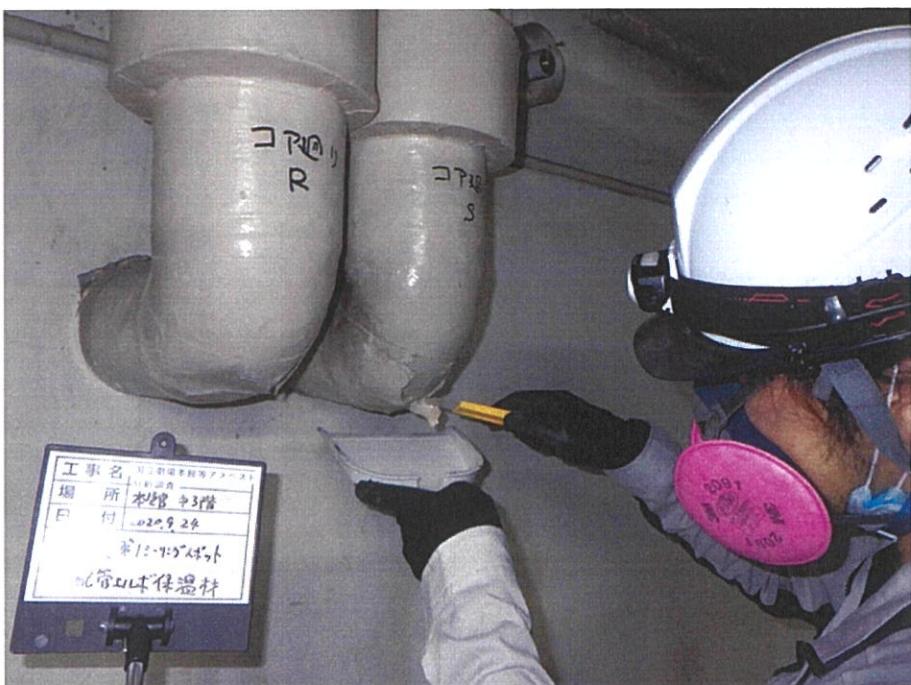
No.3 本館大劇場
第1シーリングスポット前

配管エルボ保温材

検体採取

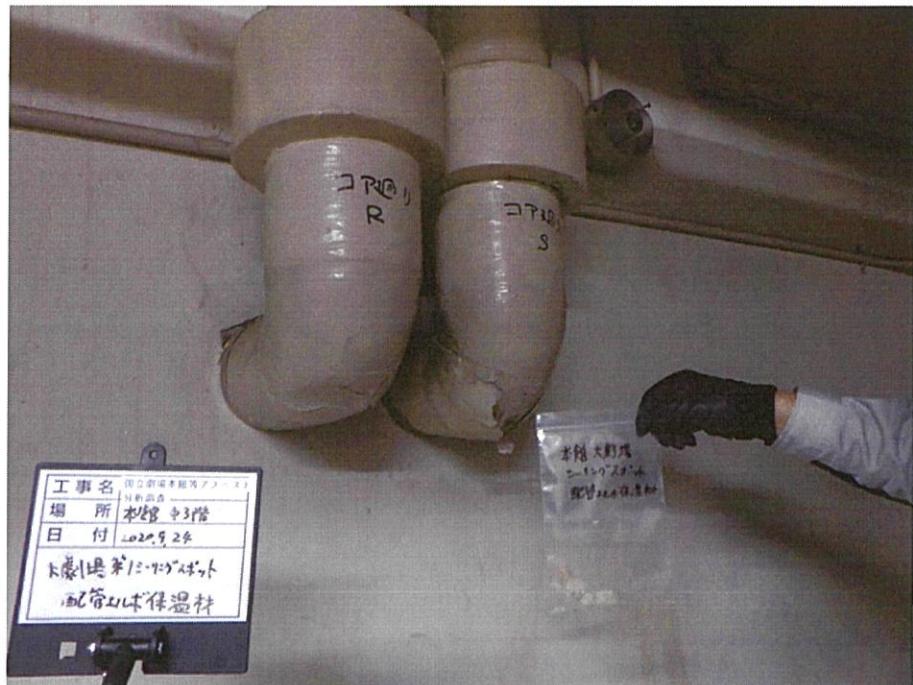
No.3 本館大劇場
第1シリングスポット前

配管エルボ保温材

採取後補修

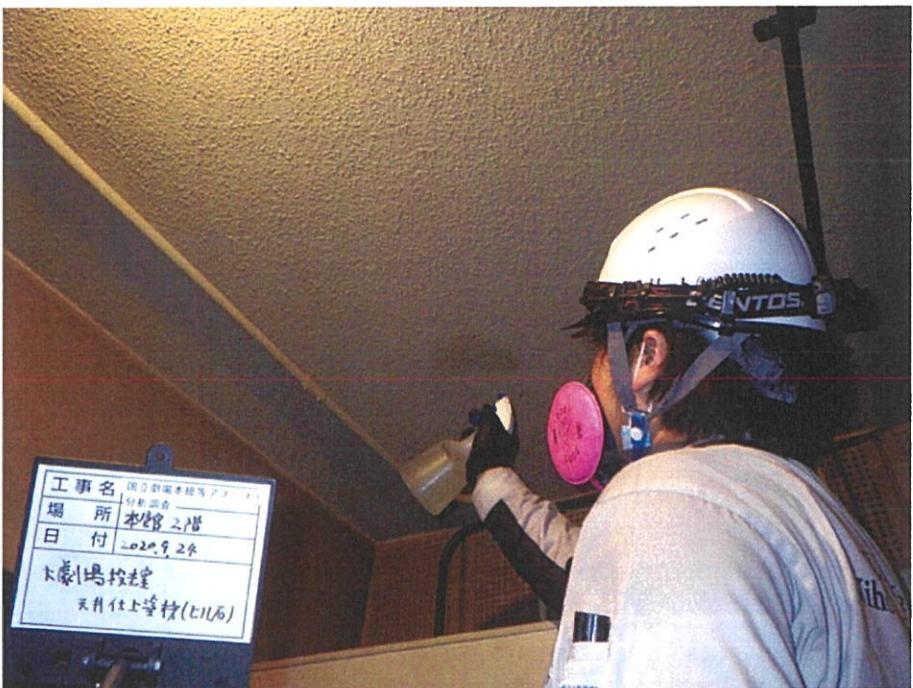
No.5本館2階
大劇場投光室

天井仕上塗材(ヒル石)

湿潤化

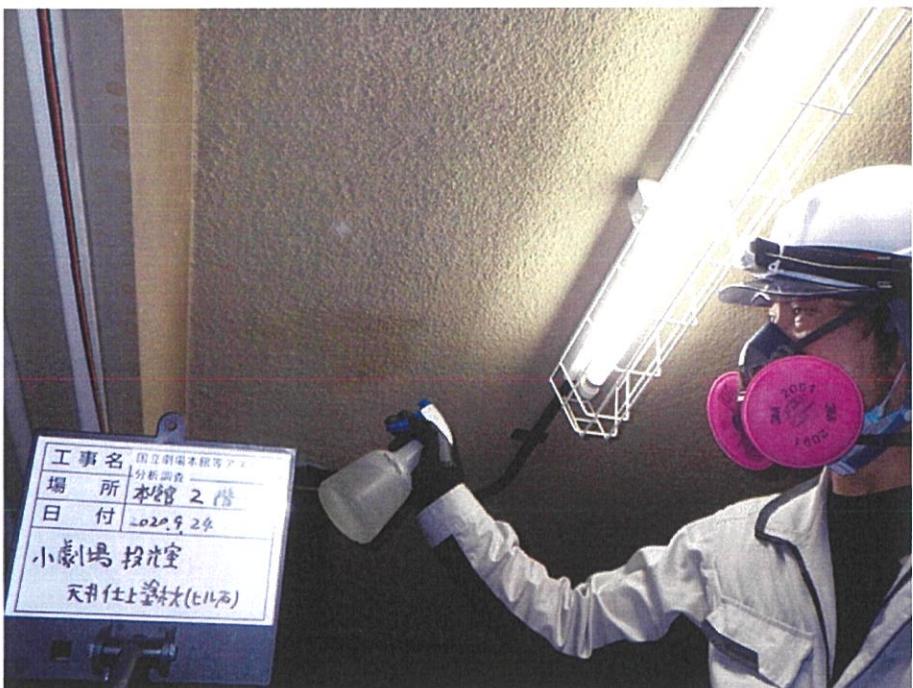
No.6 本館2階
小劇場投光室

天井仕上塗材(ヒル石)

湿潤化

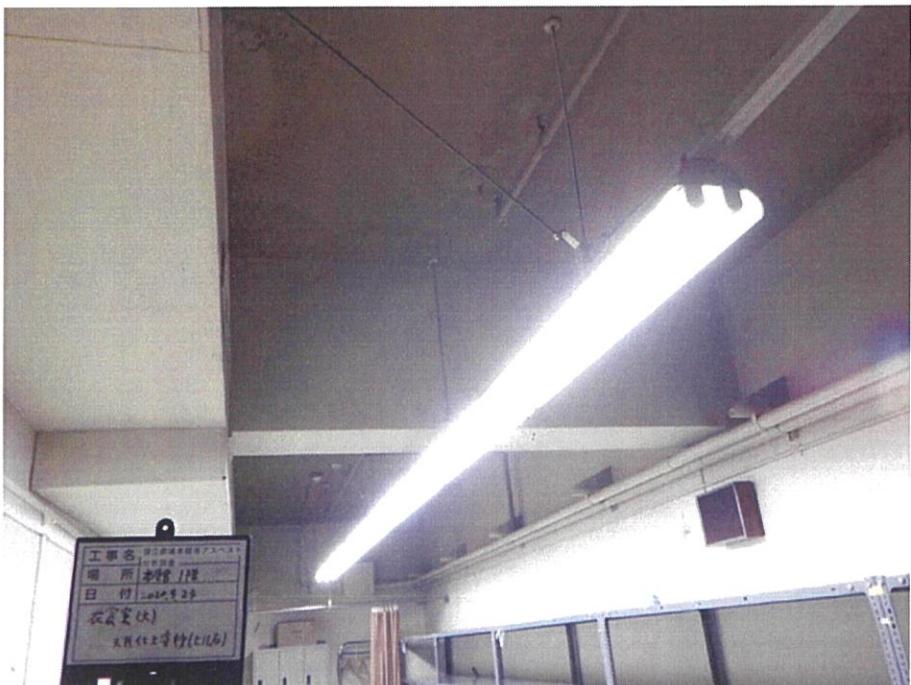
No.7本館1階
大劇場衣裳室

天井仕上塗材(ヒル石)

検体採取前

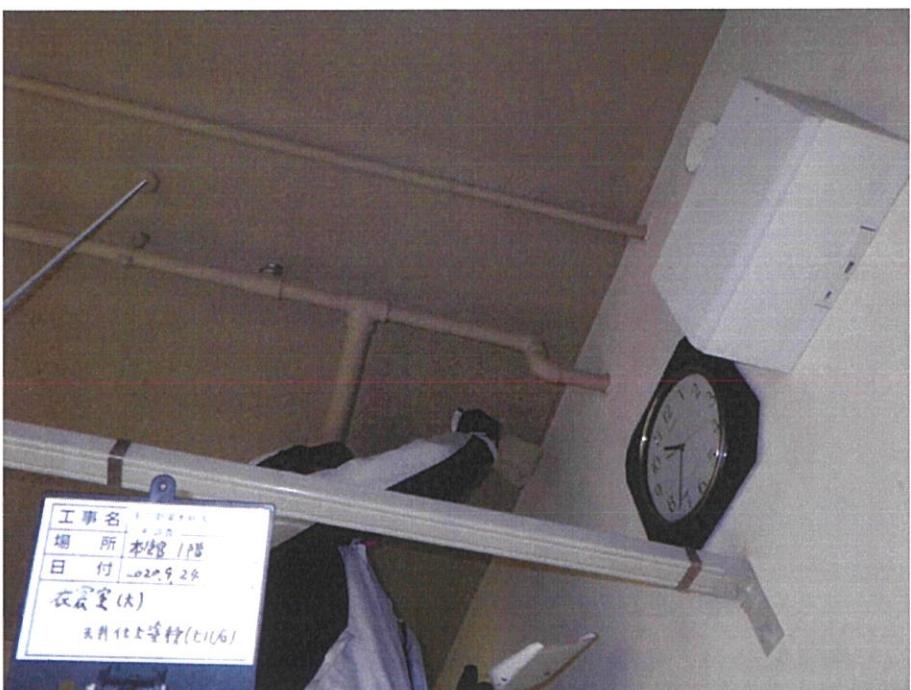
No.7本館1階
大劇場衣裳室

天井仕上塗材(ヒル石)

湿潤化

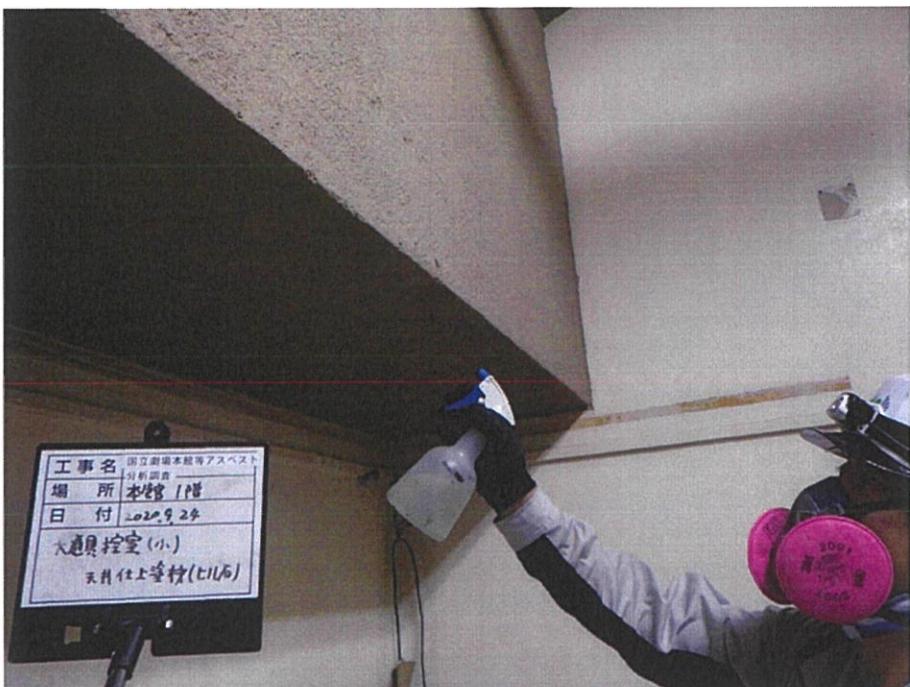
No.8本館1階
小劇場大道具控室

天井仕上塗材(ヒル石)

湿润化

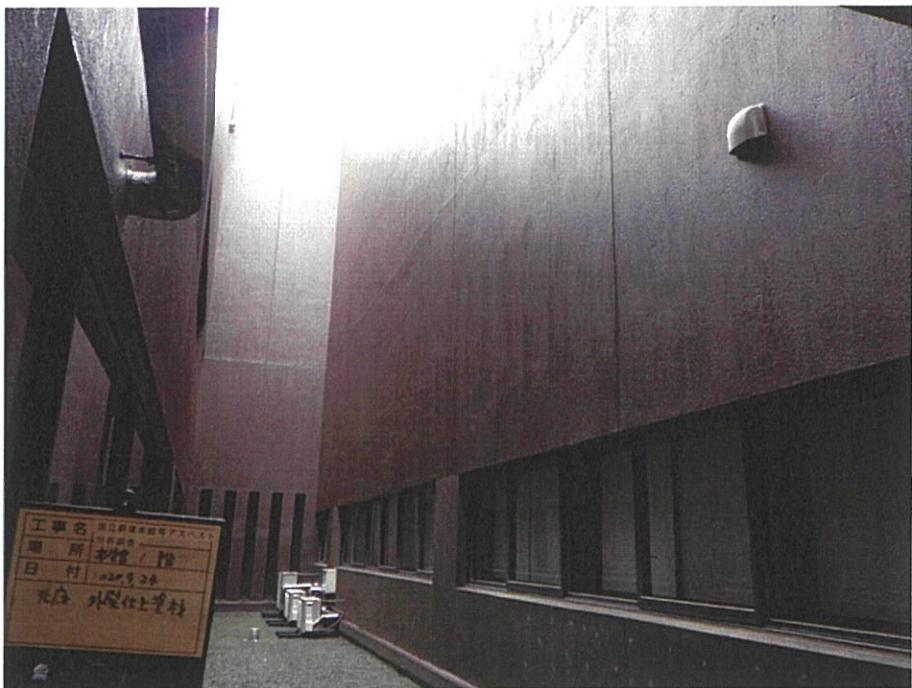
No.9本館1階
光庭

外壁仕上塗材

検体採取前

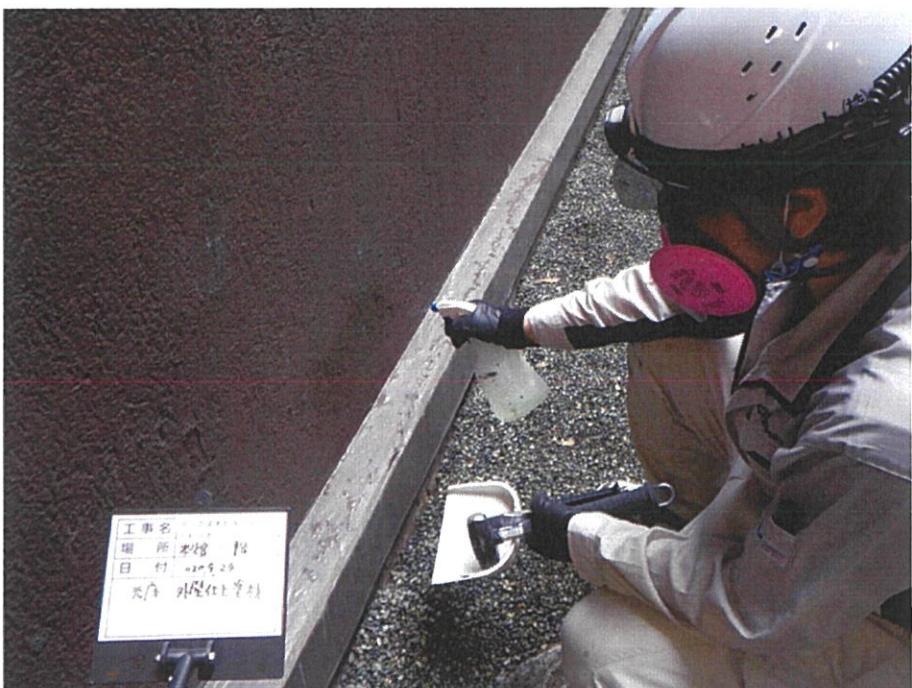
No.9本館1階
光庭

外壁仕上塗材

湿潤化

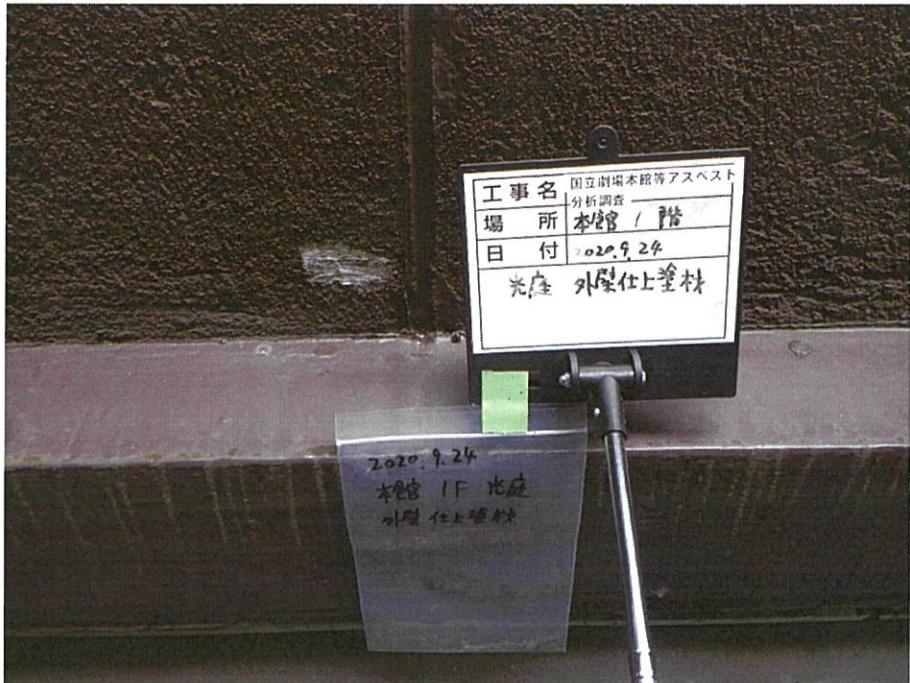
No.9本館1階
光庭

外壁仕上塗材

検体採取完了

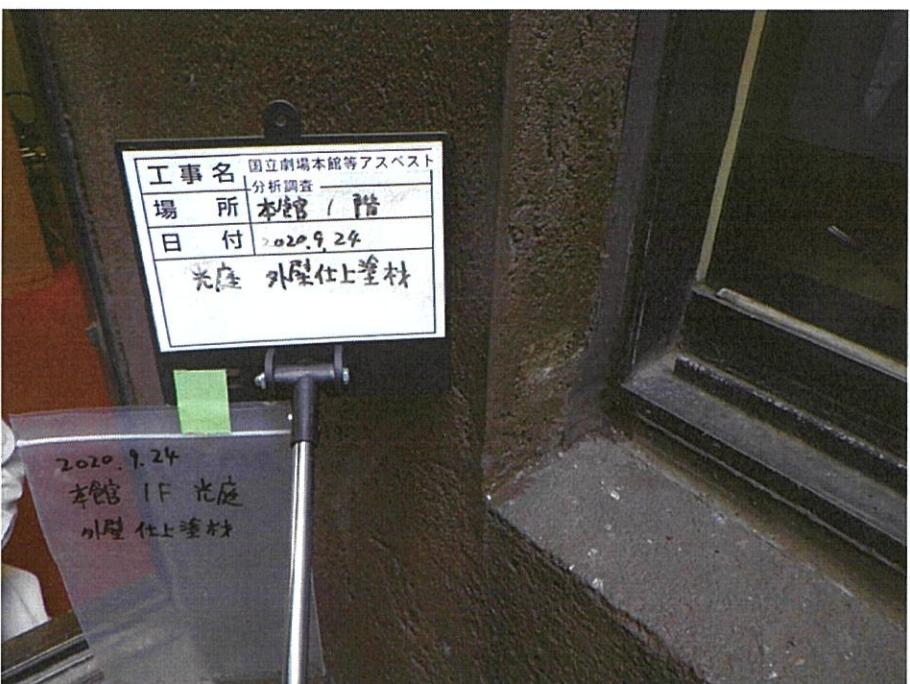
No.9本館1階
光庭

外壁仕上塗材

検体採取完了

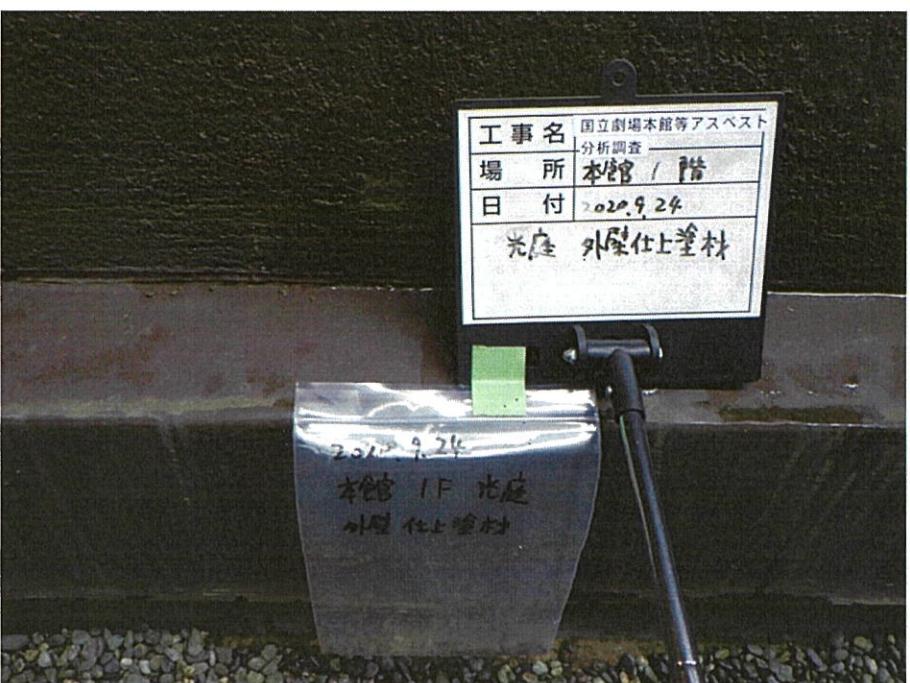
No.9本館1階
光庭

外壁仕上塗材

検体採取完了

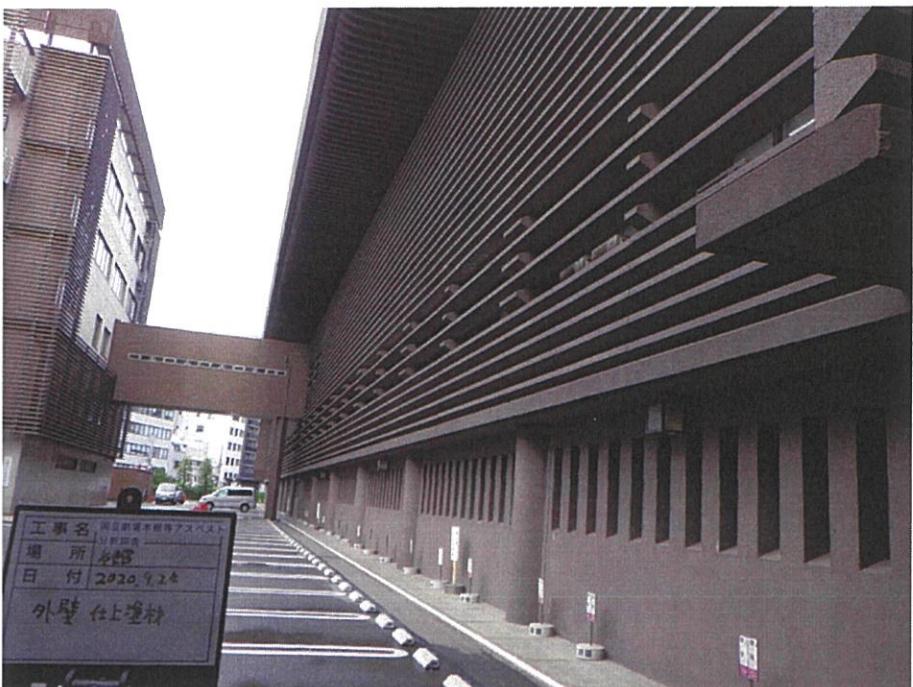
No.10本館 外壁

外壁仕上塗材

検体採取前

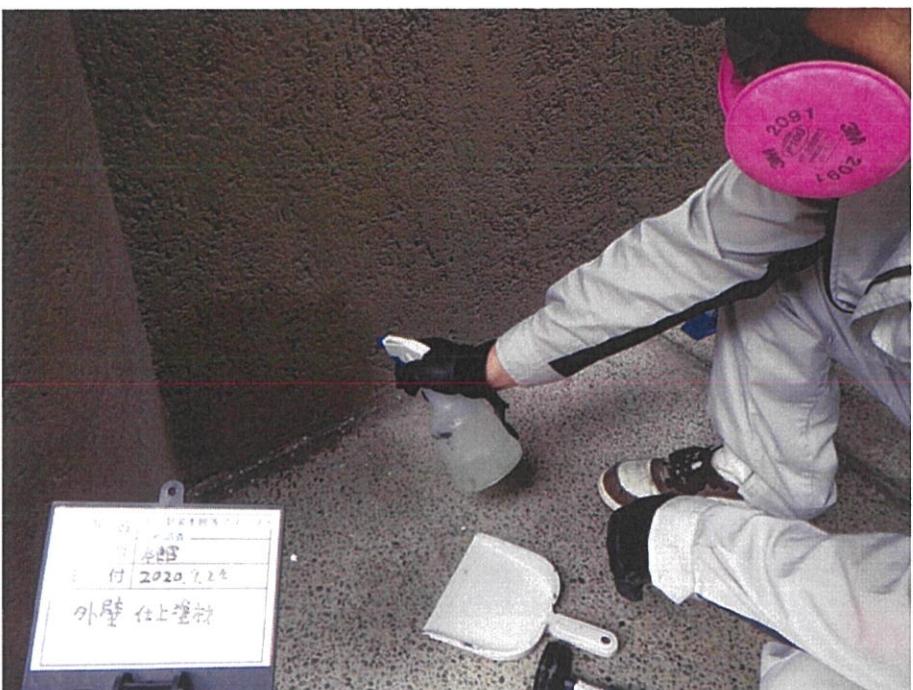
No.10本館 外壁

外壁仕上塗材

湿潤化

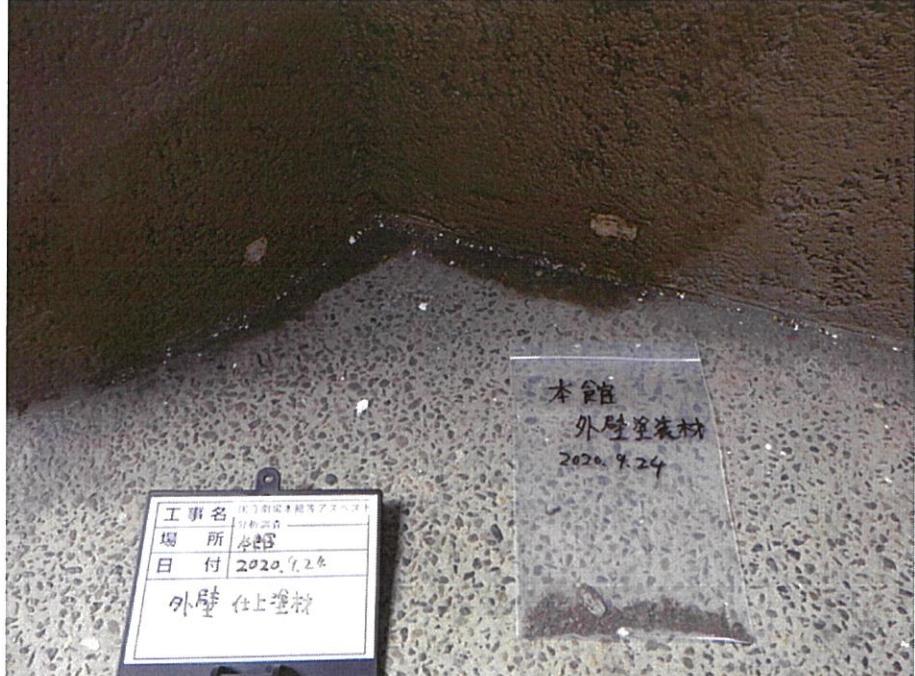
No.10本館 外壁
外壁仕上塗材
検体採取完了

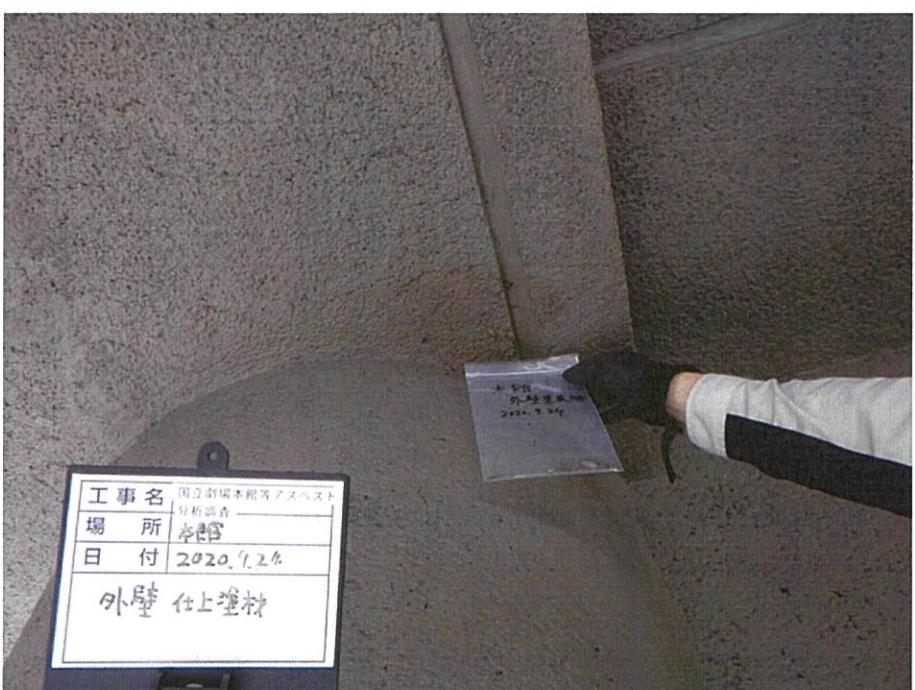
No.10本館 外壁
外壁仕上塗材
検体採取完了

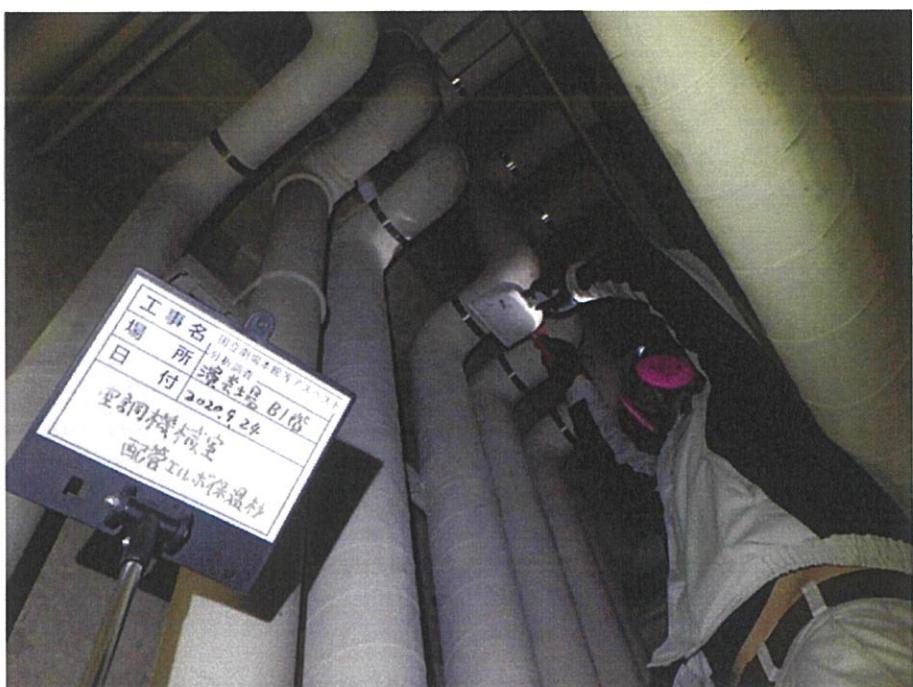
No.13演芸場B1階
空調機械室

配管エルボ保溫材

検体採取

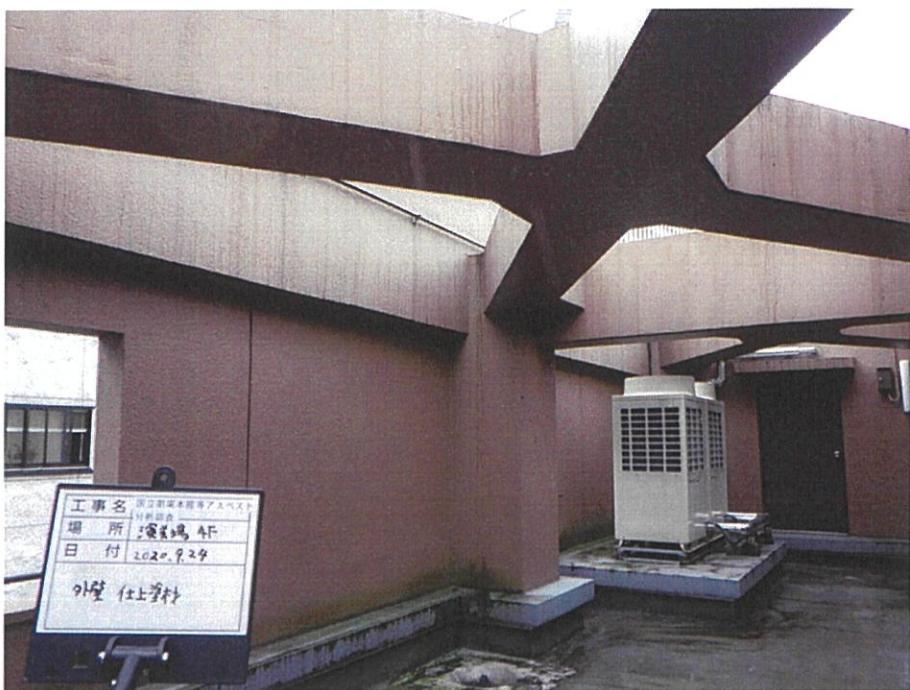
No.14演芸場4階

外壁仕上塗材

検体採取前

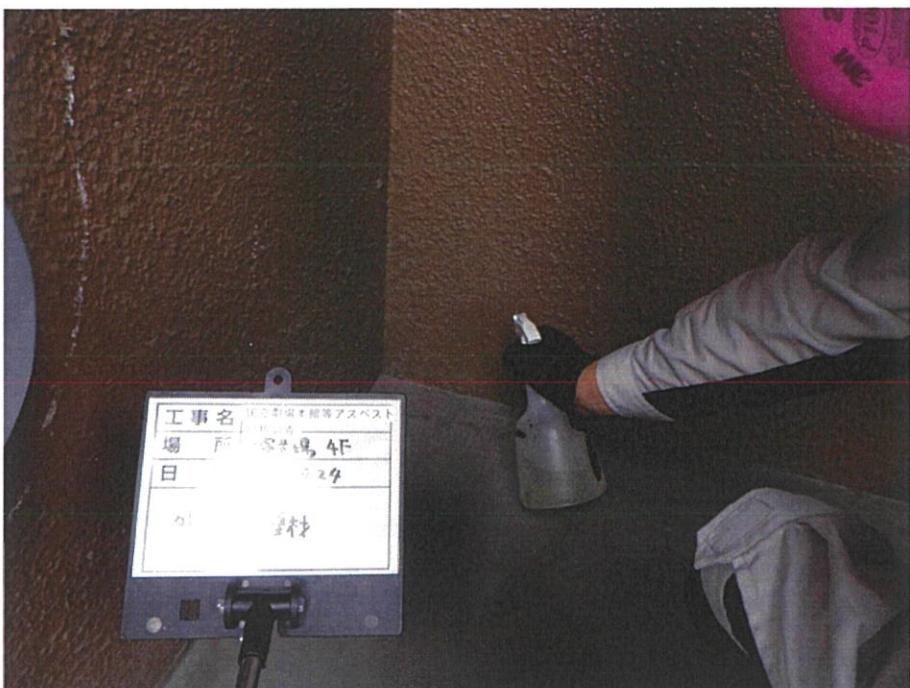
No.14演芸場4階

外壁仕上塗材

湿潤化

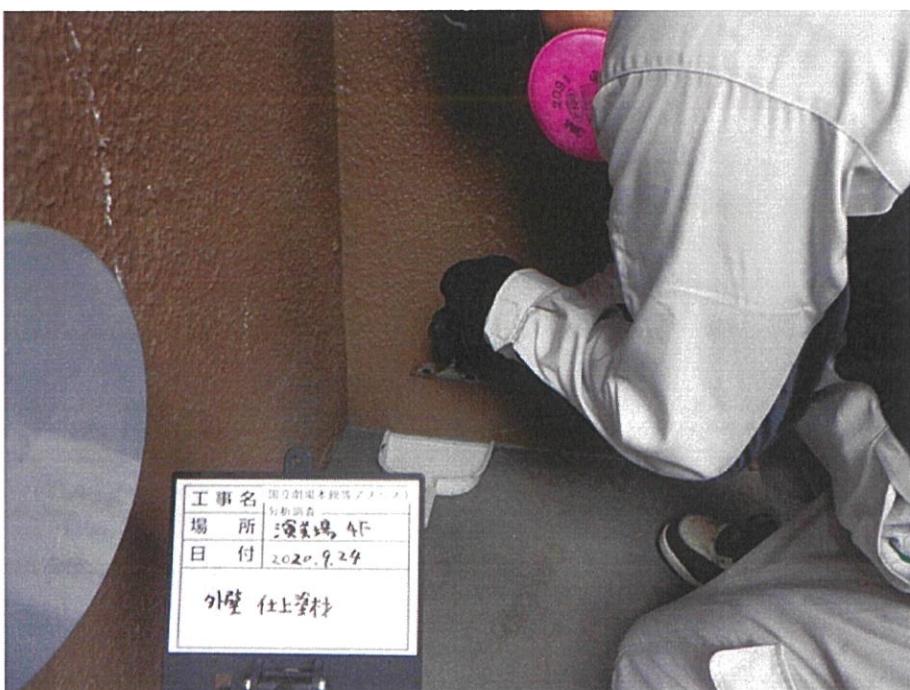
No.14演芸場4階

外壁仕上塗材

検体採取

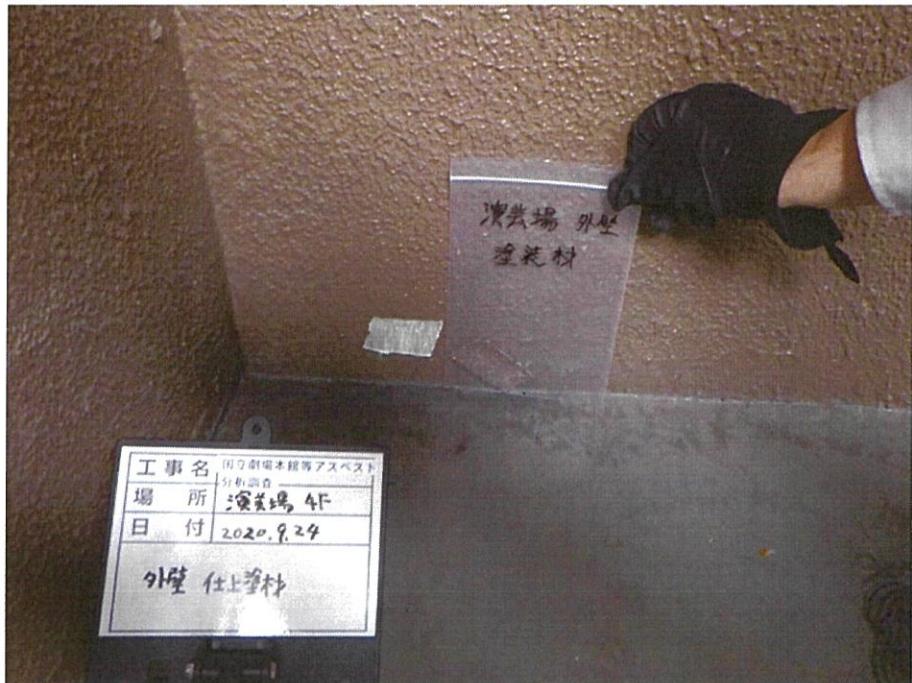
No.14演芸場4階
外壁仕上塗材
検体採取完了

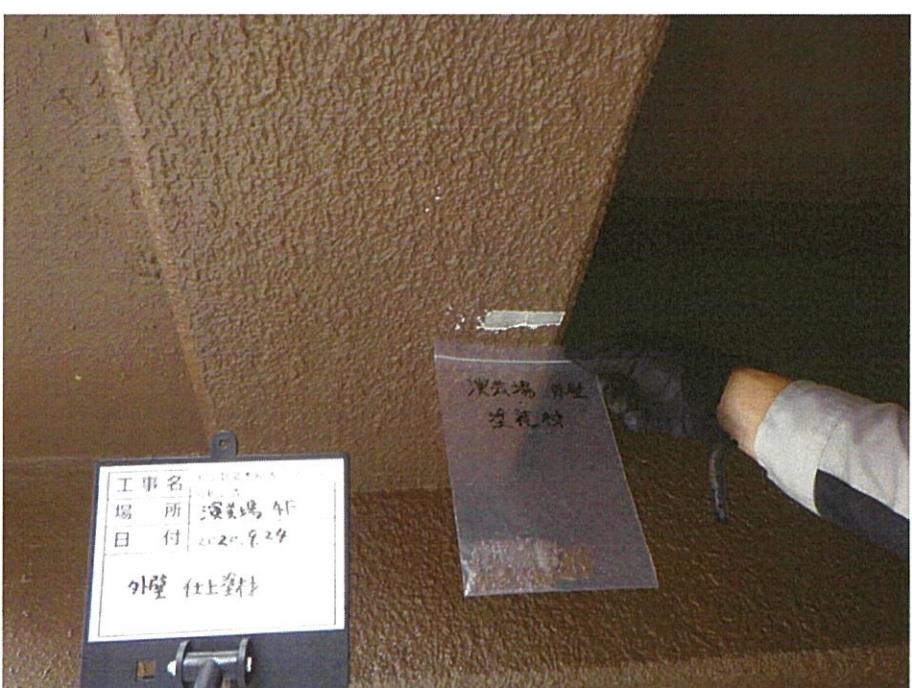
No.14演芸場4階
外壁仕上塗材
検体採取完了

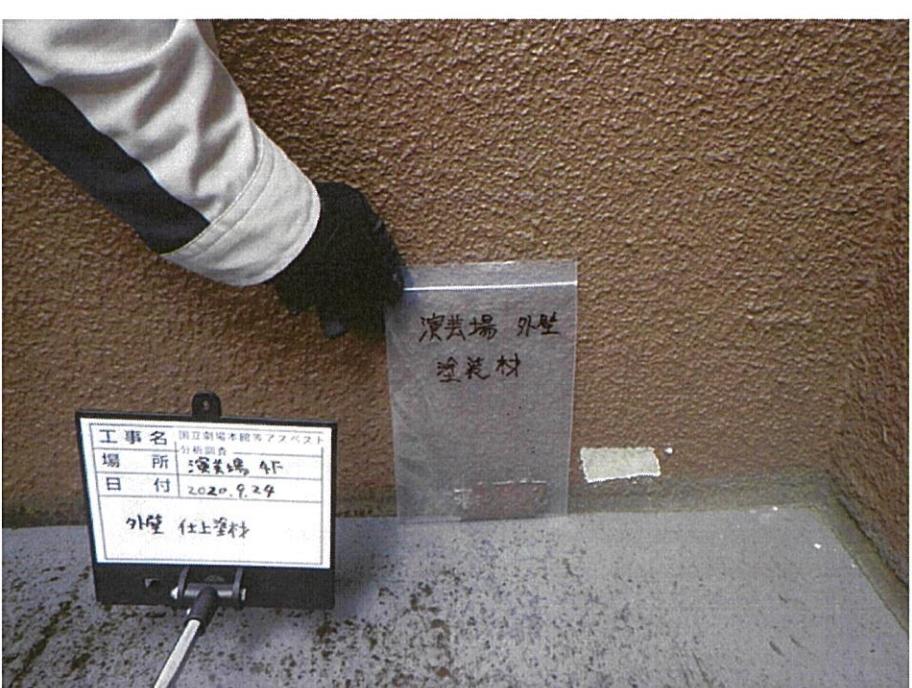
No.14演芸場4階
外壁仕上塗材
検体採取完了

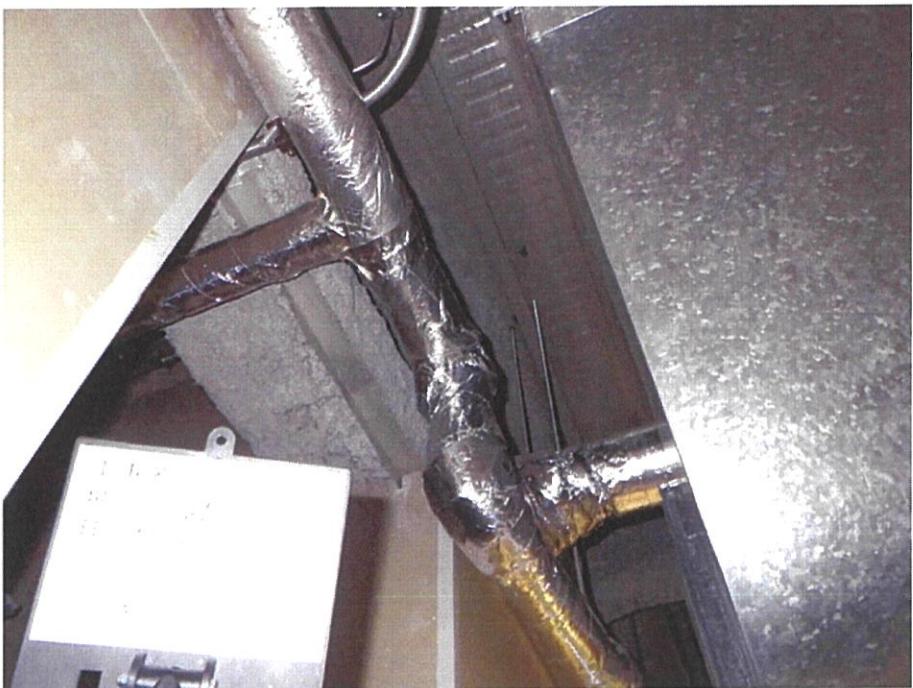
No.15事務棟2階
設備機械室

梁吹付材

検体採取前

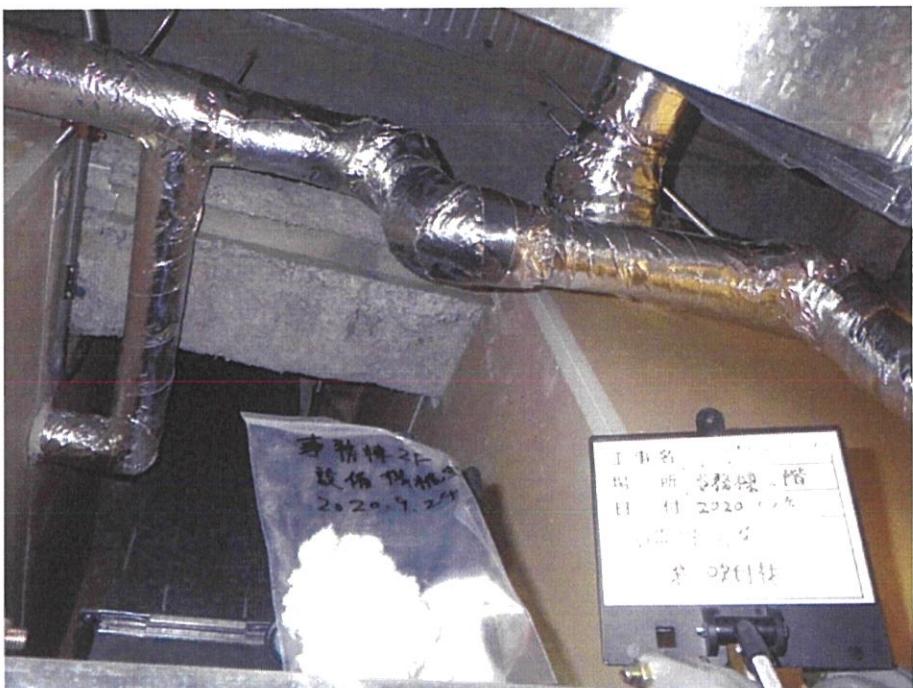
No.15事務棟2階
設備機械室

梁吹付材

検体採取完了

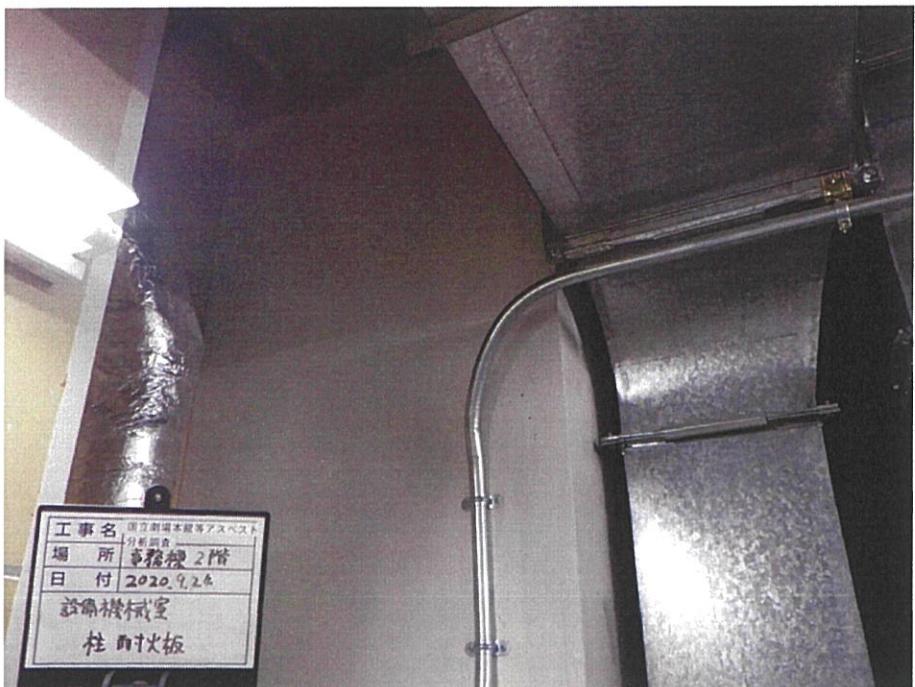
No.16事務棟2階
設備機械室

梁耐火板

検体採取前

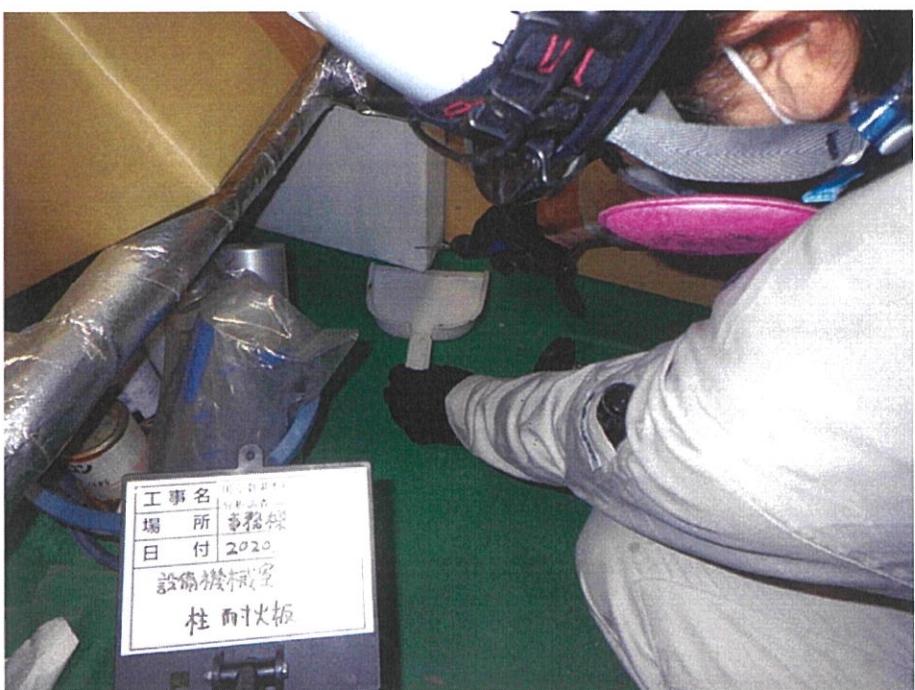
No.16事務棟2階
設備機械室

梁耐火板

検体採取

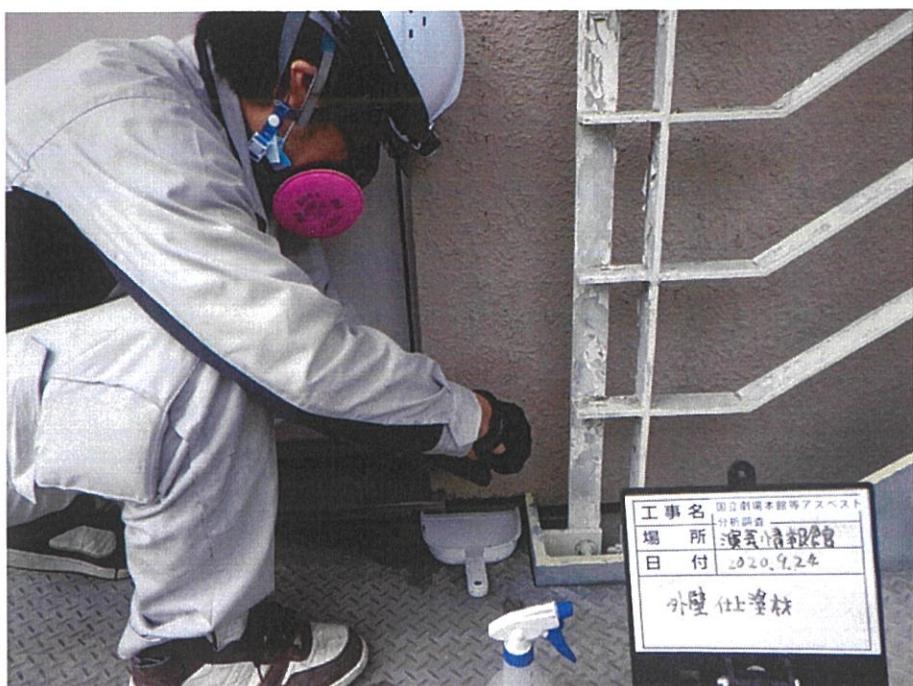
No.17伝統芸能情報館

外壁仕上塗材

検体採取

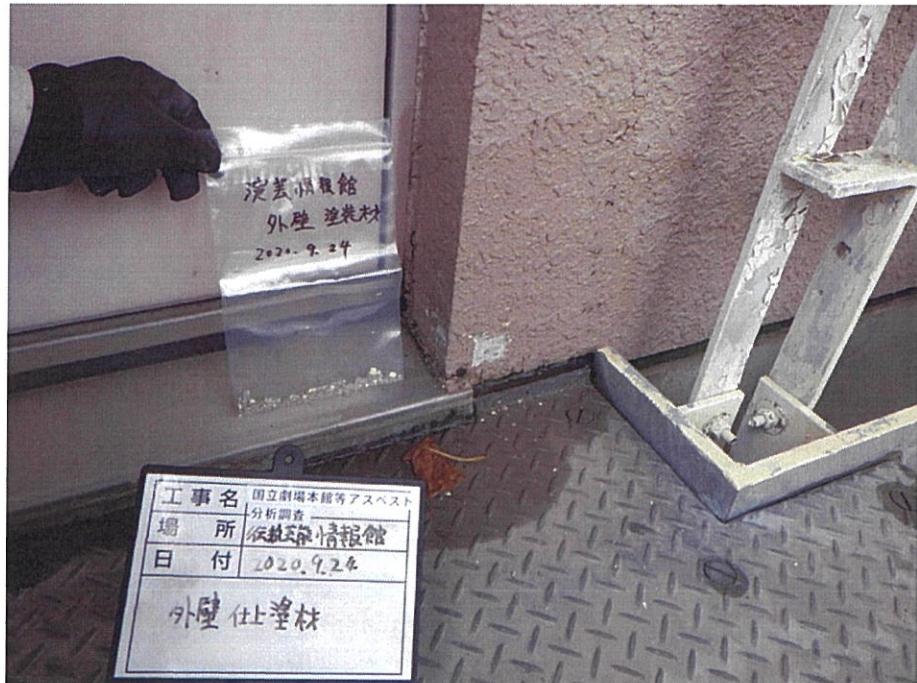
No.17伝統芸能情報館

外壁仕上塗材

検体採取完了

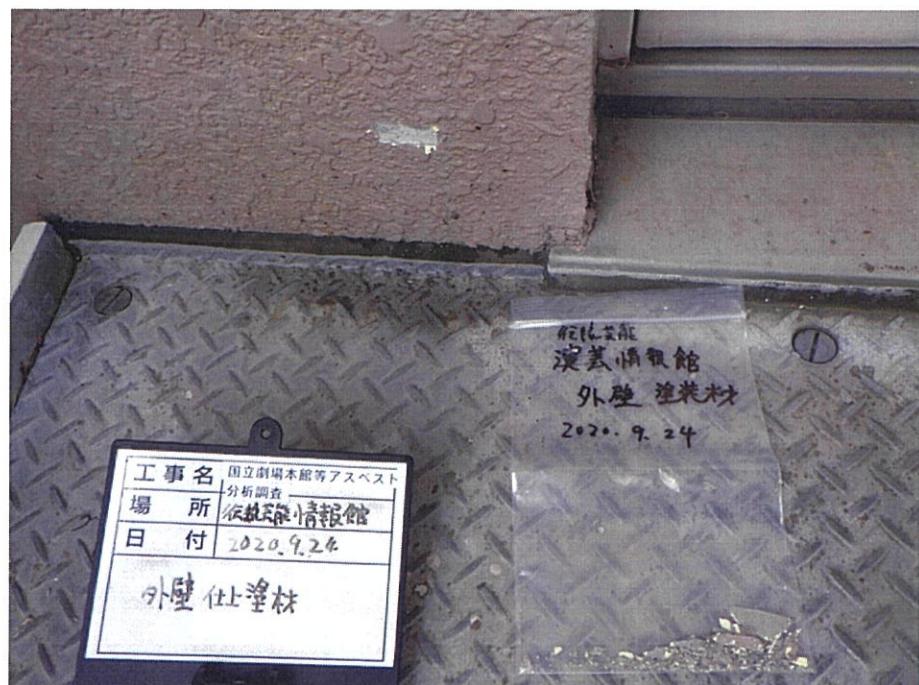
No.17伝統芸能情報館

外壁仕上塗材

検体採取完了

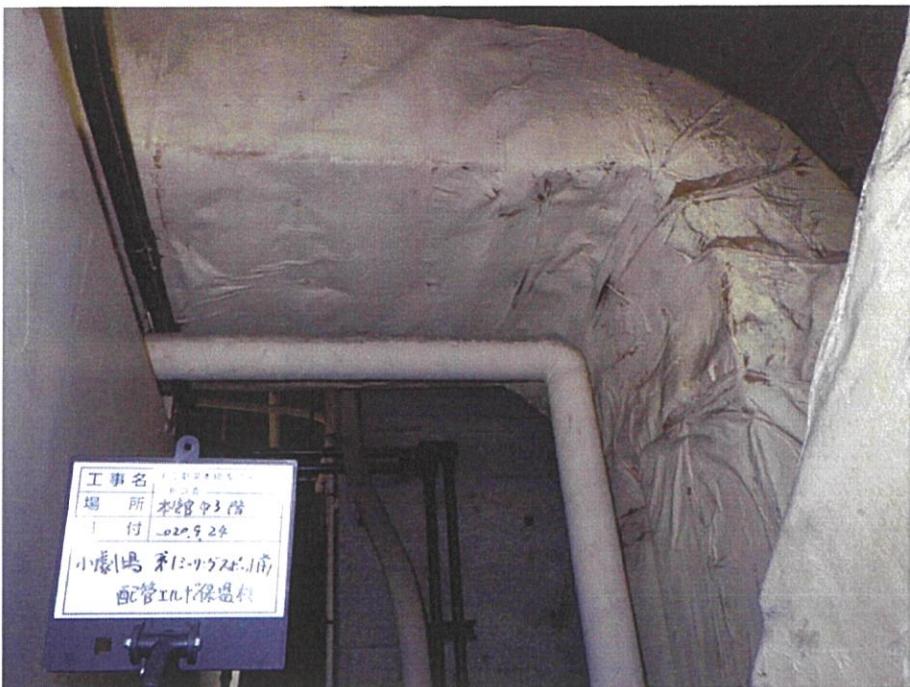
本館小劇場
第1シリング スポット前

配管エルボ保温材

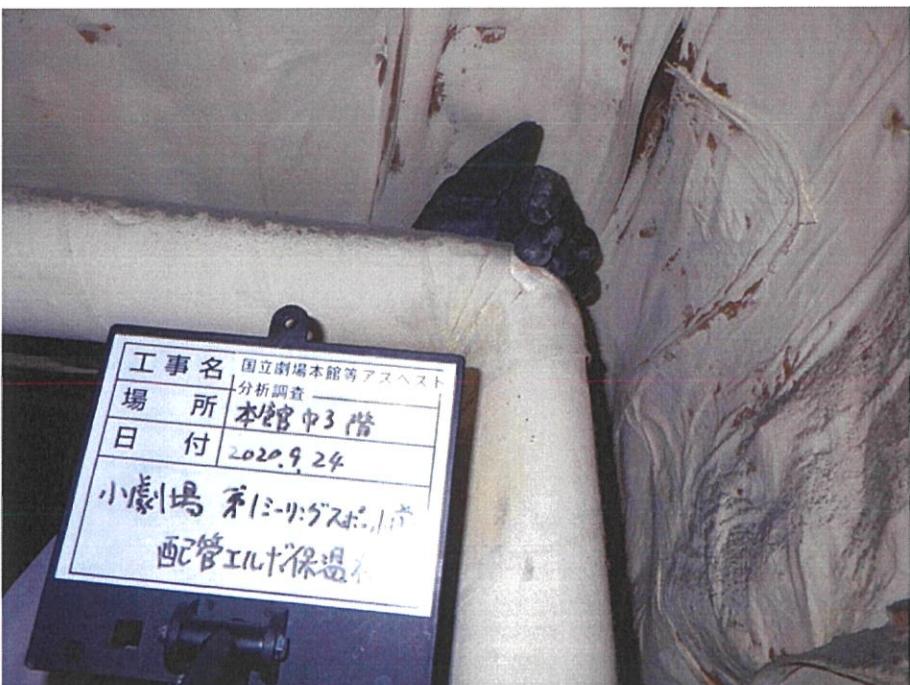
本館小劇場
第1シリング スポット前

配管エルボ保温材

使用建材：
発砲スチロール
