分析結果報告書

【国立劇場本館等アスベスト分析調査】

国立劇場本館等アスベスト分析調査

【国立劇場本館等アスベスト分析調査(令和3年度)】

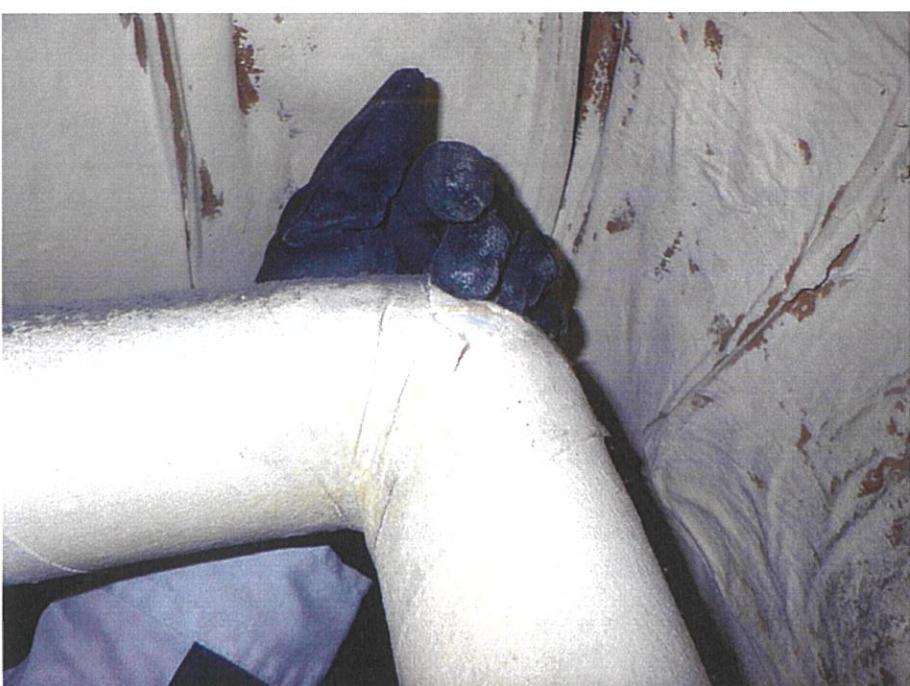
本館小劇場
第1シリング スポット前

配管エルボ保温材

使用建材：
発砲スチロール

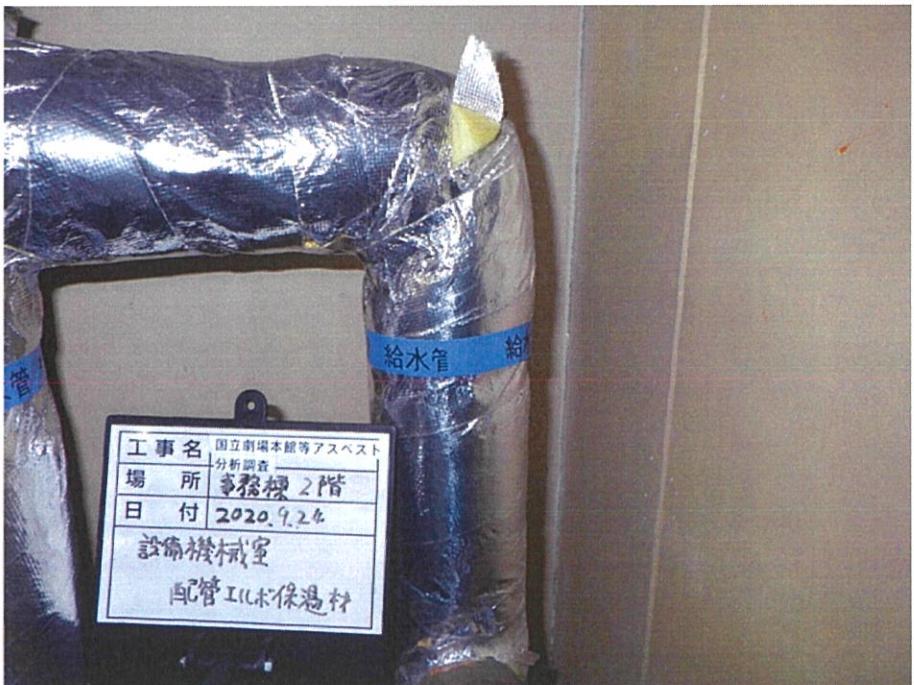
事務棟2階
設備機械室

配管エルボ保溫材

使用建材：
グラスウール

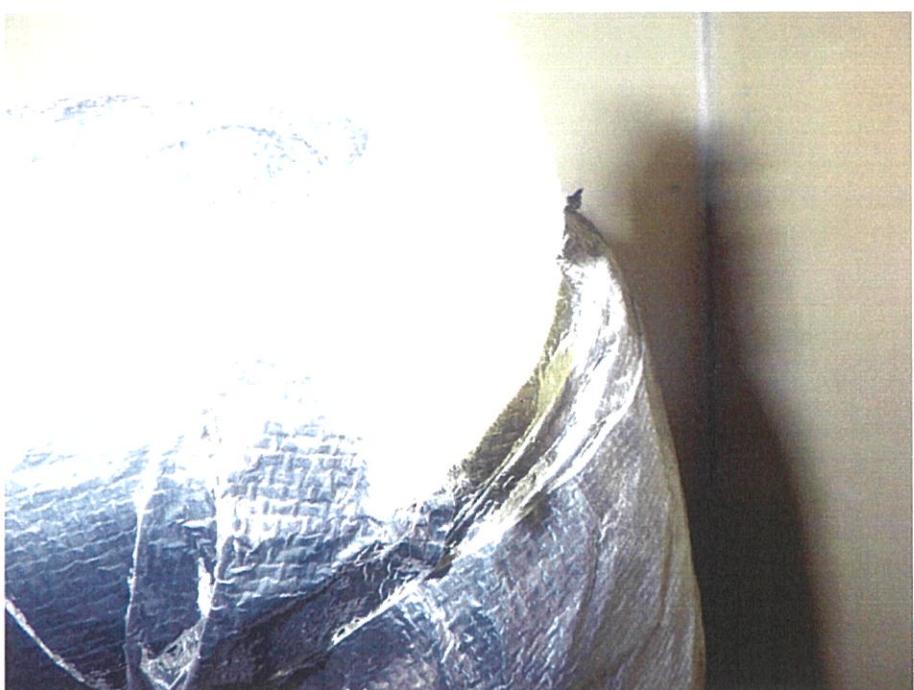
事務棟2階
設備機械室

配管エルボ保溫材

使用建材：
グラスウール

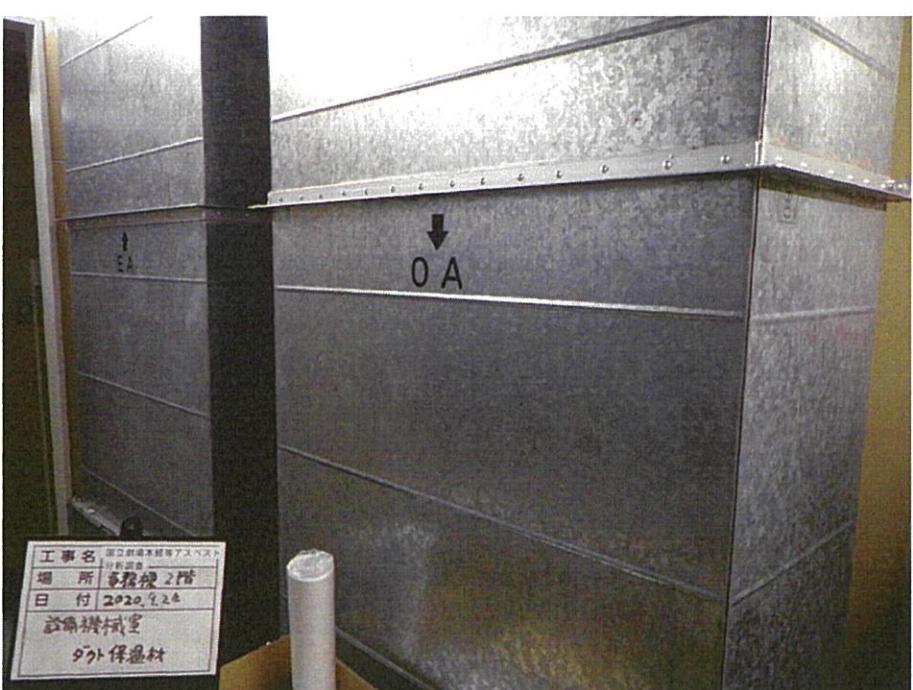
事務棟2階 設備機械室
ダクト保温材
対象建材未使用

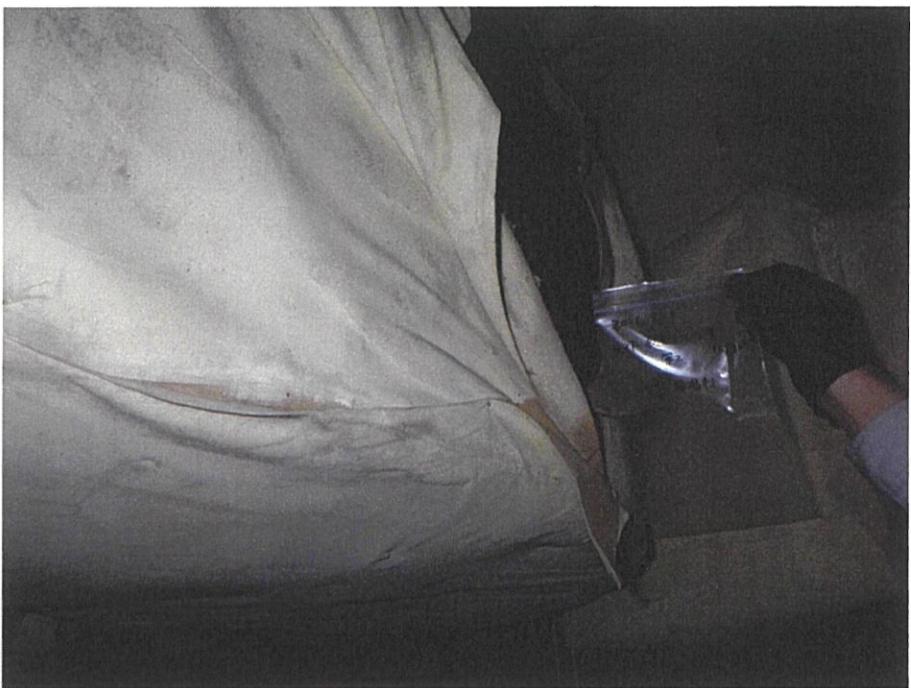
No.	採取場所 採取部位 (試料名称)	定性分析結果				石綿含有判定結果		定量 分析結果 石綿 含有率 (%)	報告書 枚番		
		X線回折分析法		分散染色法		石綿の 有無	石綿の 種類				
		石綿の 有無	石綿の 種類	石綿の 有無	石綿の 種類						
1	本館大劇場中3階第2シーリングスポット ダクト (保溫材)	有	Chr Tre/Act	有	Chr Tre Act	有	Chr Tre Act	0.195 0.314	-1		
2	本館大劇場3階北側通路 配管 (テーピング)	有	Tre/Act	有	Tre Act	有	Tre Act	1.66	-2		
3	本館小劇場中地下鳥屋連絡路 配管エルボ (保溫材)	有	Amo Tre/Act	有	Amo Tre Act	有	Amo Tre Act	13.6	-3		
4	本館小劇場中地下鳥屋連絡路 配管直管部 (保溫材)	有	Tre/Act	有	Tre Act	有	Tre Act	0.539	-4		
5	本館小ホール奈落 ダクトフランジ (パッキン)	有	Chr	有	Chr	有	Chr	40.1	-5		
6	本館地下1階衛生機械室 配管直管部 (保溫材)	無	-	無	-	無	-	-	-6		
7	本館大劇場2階投光室 床 (Pタイル)	有	Chr	有	Chr	有	Chr	8.74	-8		
8	本館2階北側廊下 天井 (プラスターボード)	無	-	無	-	無	-	-	-9

本館大劇場中3階
第2シーリングスポット

No. 1
ダクト保温材

採取前
採取日：
令和3年7月28日

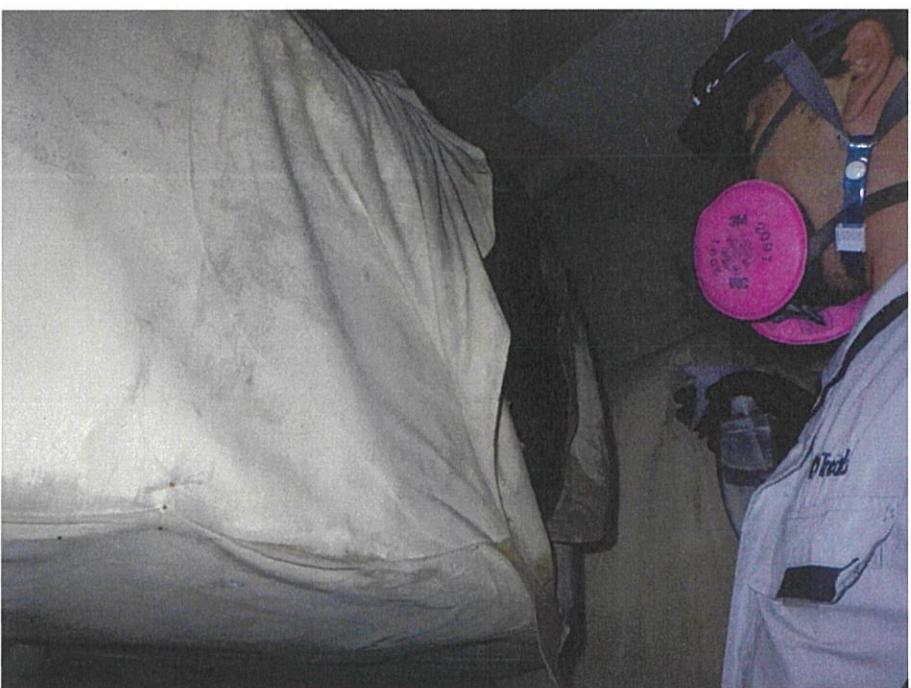
本館大劇場中3階
第2シーリングスポット

No. 1
ダクト保温材

飛散防止剤散布
採取日：
令和3年7月28日

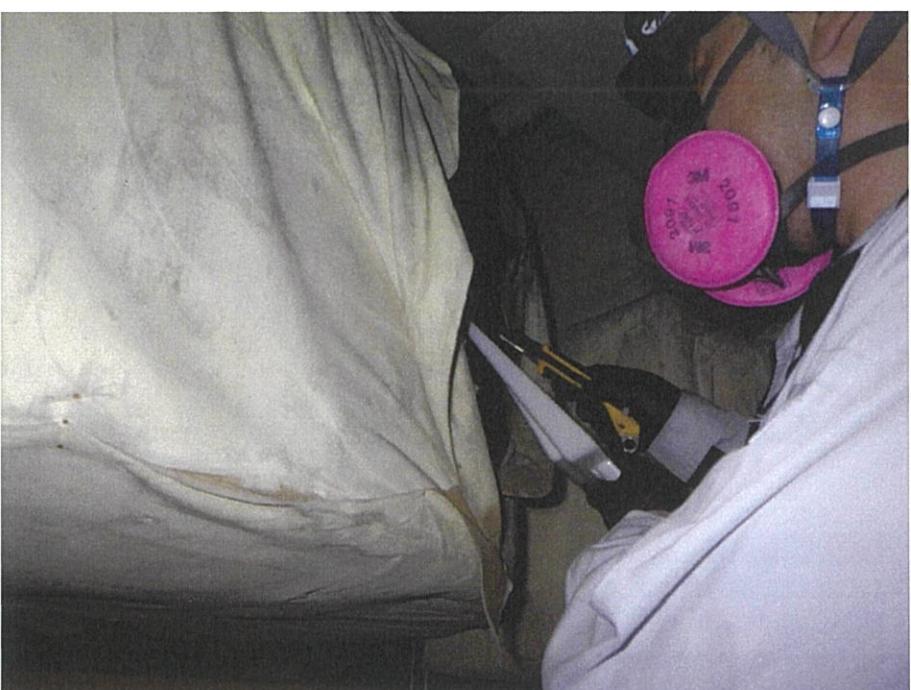
本館大劇場中3階
第2シーリングスポット

No. 1
ダクト保温材

採取状況
採取日：
令和3年7月28日

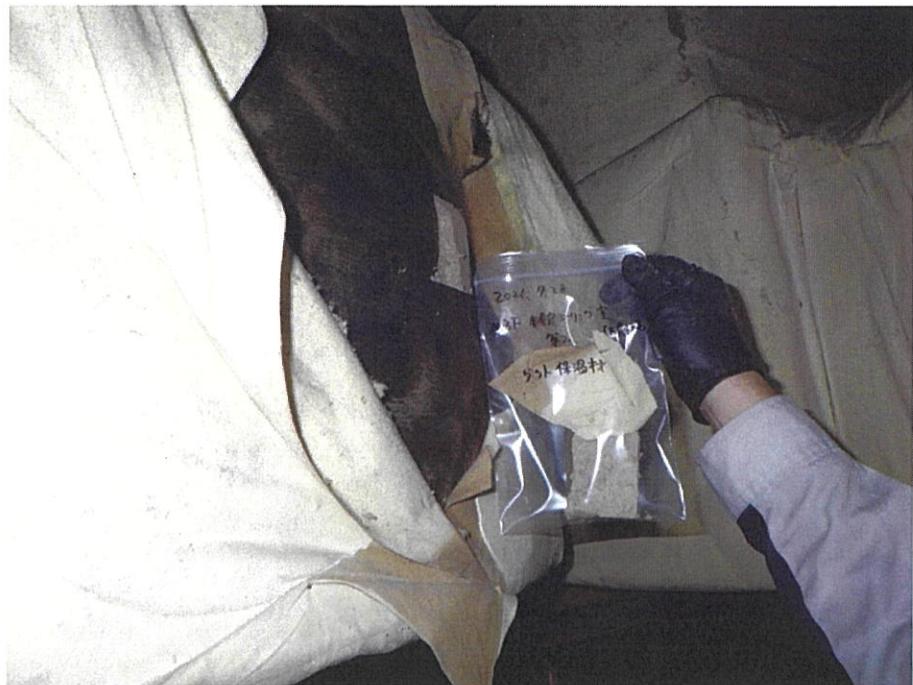
本館大劇場中3階 第2シーリングスポット
No.1 ダクト保温材
採取完了 採取日： 令和3年7月28日

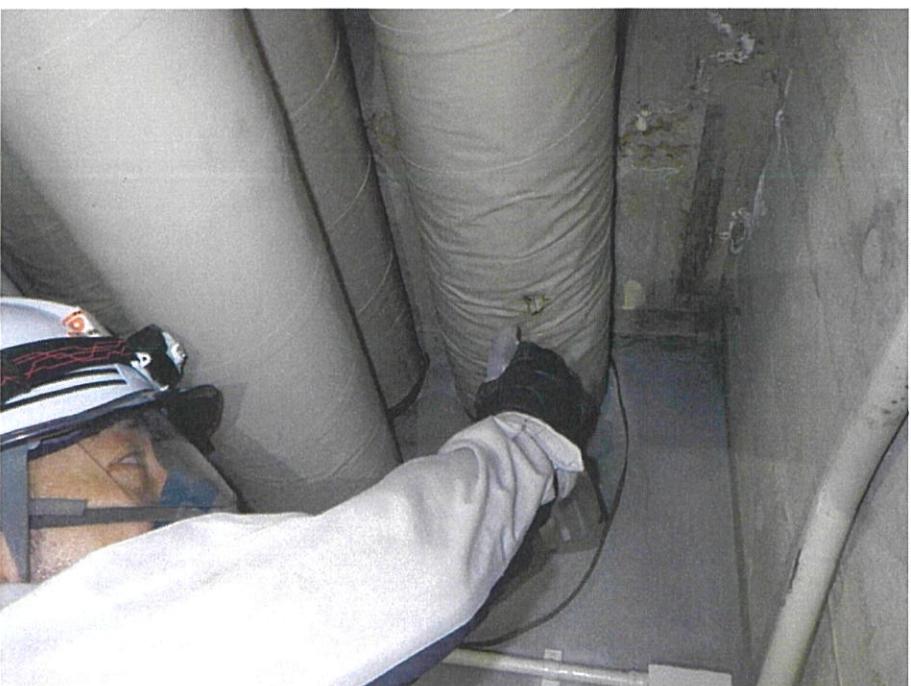
本館大劇場
3階北側通路

No. 2
配管テープング

飛散防止剤散布
採取日：
令和3年7月28日

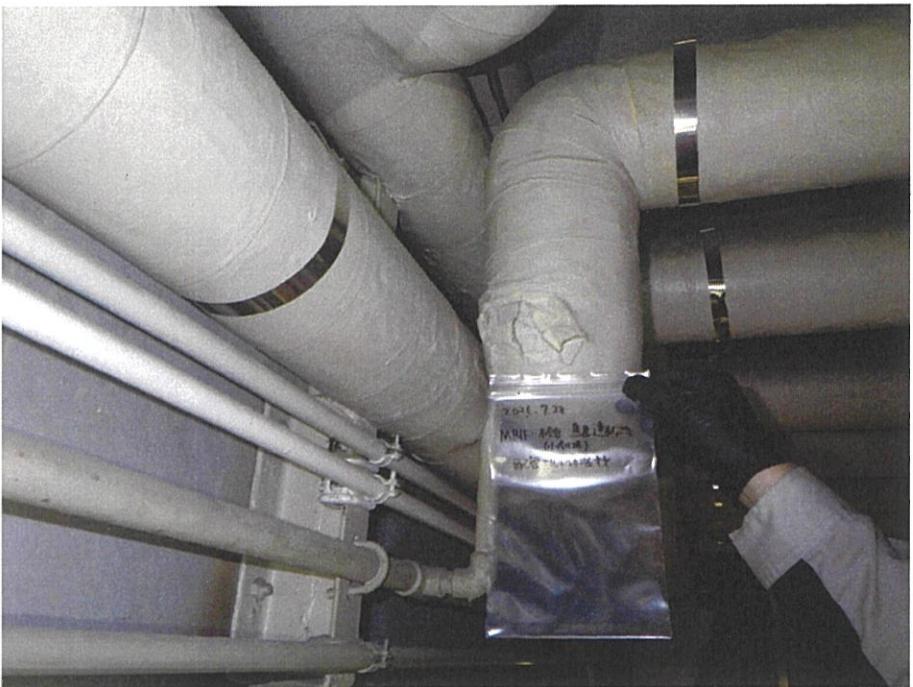
本館小劇場
中地下鳥屋連絡路

No. 3
配管エルボ保温材

採取前
採取日：
令和3年7月28日

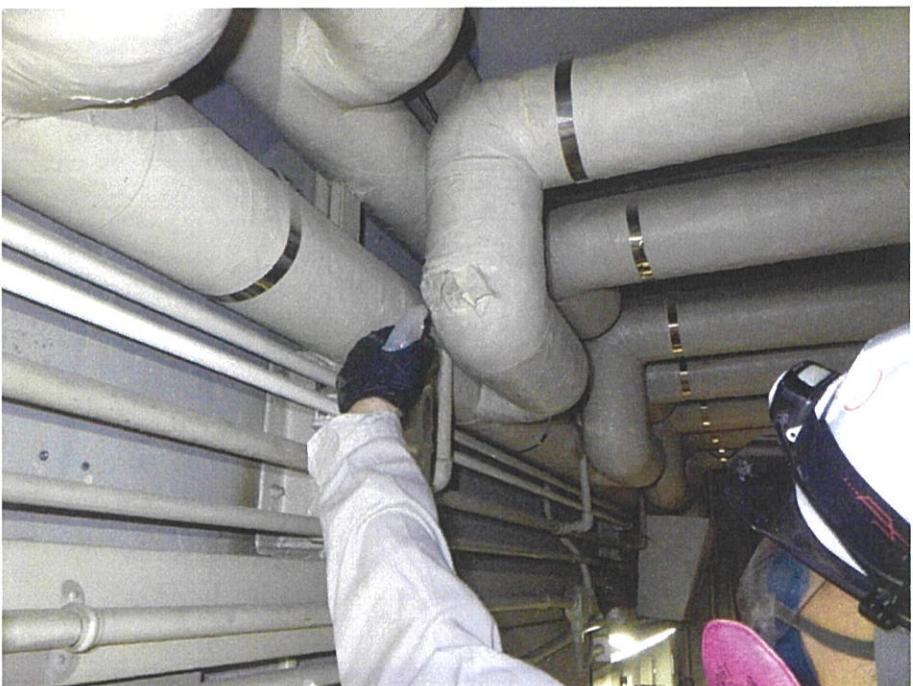
本館小劇場
中地下鳥屋連絡路

No. 3
配管エルボ保温材

飛散防止剤散布
採取日：
令和3年7月28日

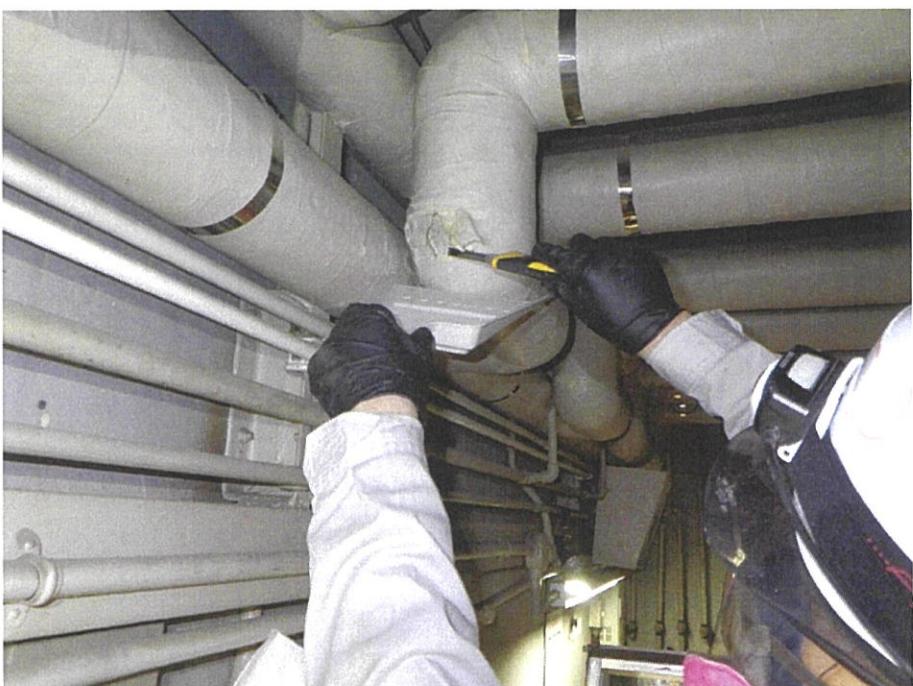
本館小劇場
中地下鳥屋連絡路

No. 3
配管エルボ保温材

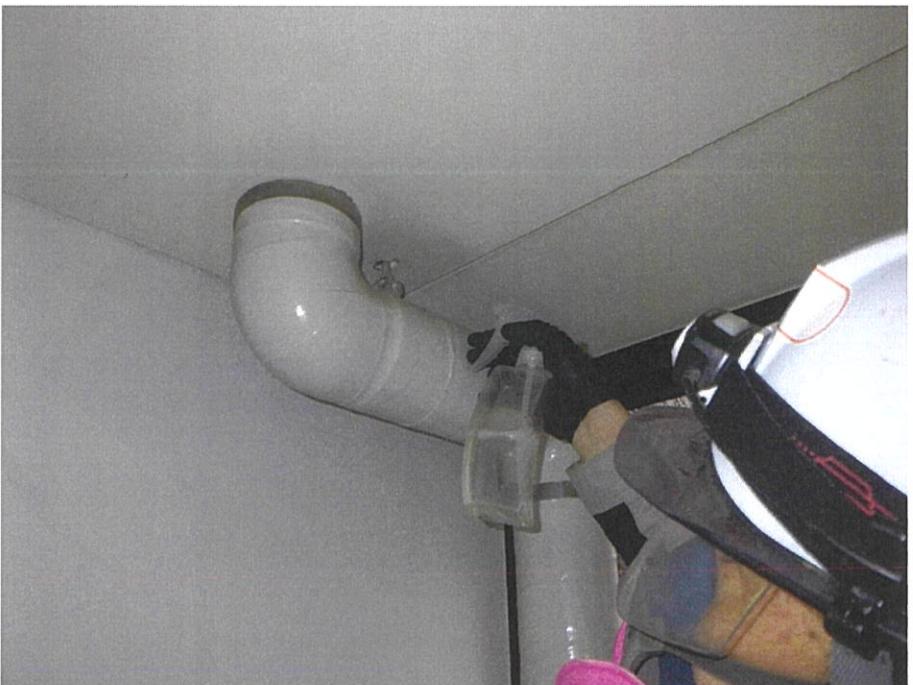
本館2階
北側廊下 天井

飛散防止剤散布
採取日：
令和3年7月28日

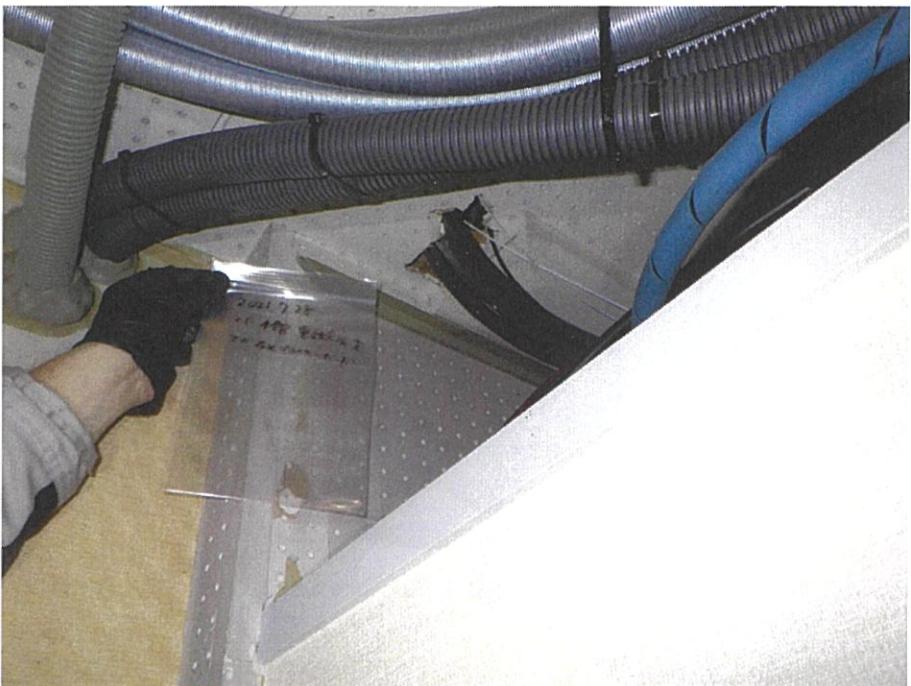
本館2階
電話交換室

採取前
採取日：
令和3年7月28日

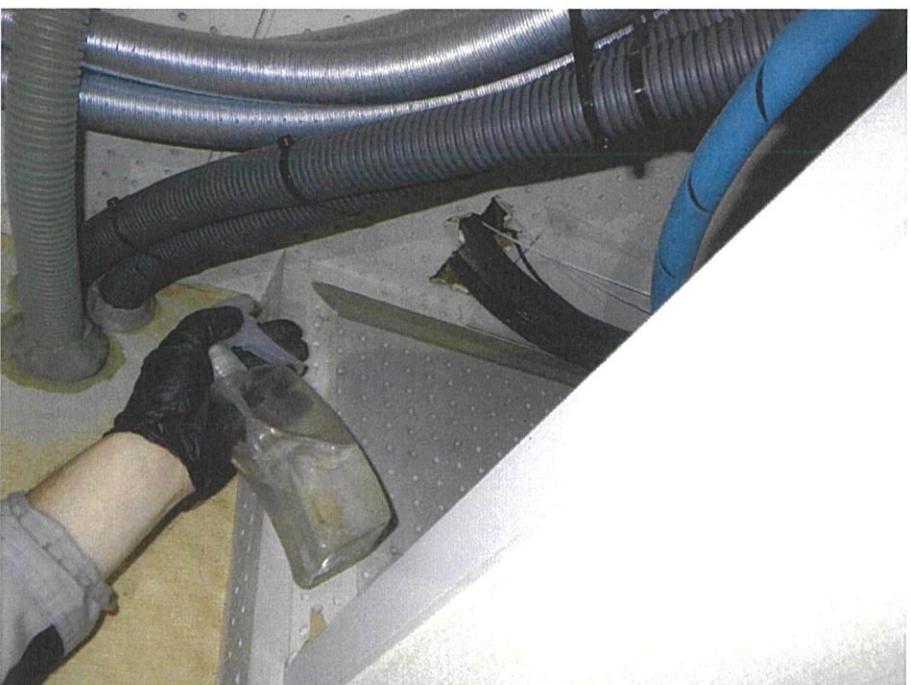
本館2階
電話交換室

飛散防止剤散布
採取日：
令和3年7月28日

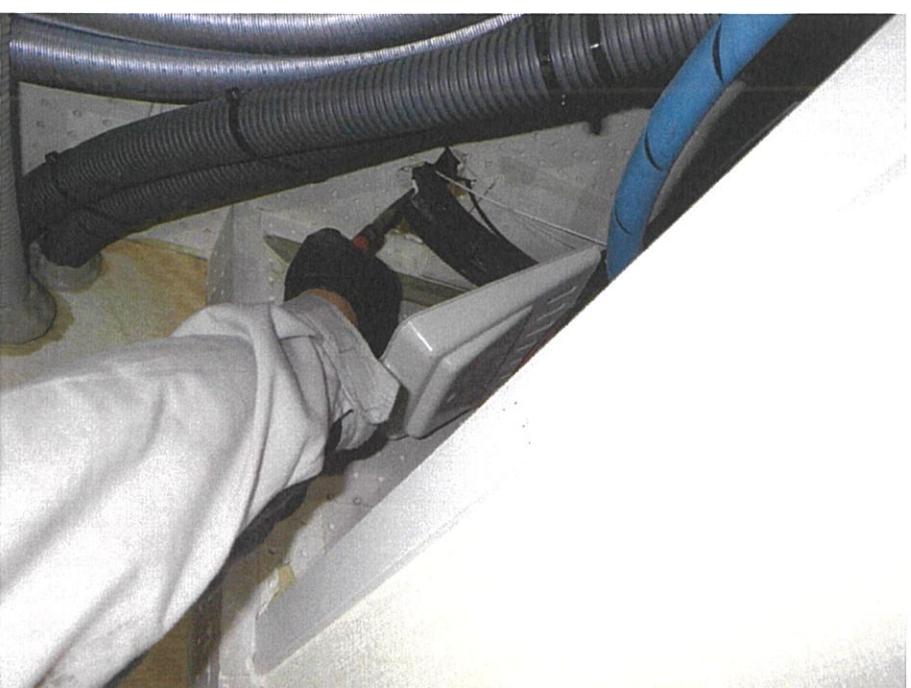
本館2階
電話交換室

採取状況
採取日：
令和3年7月28日

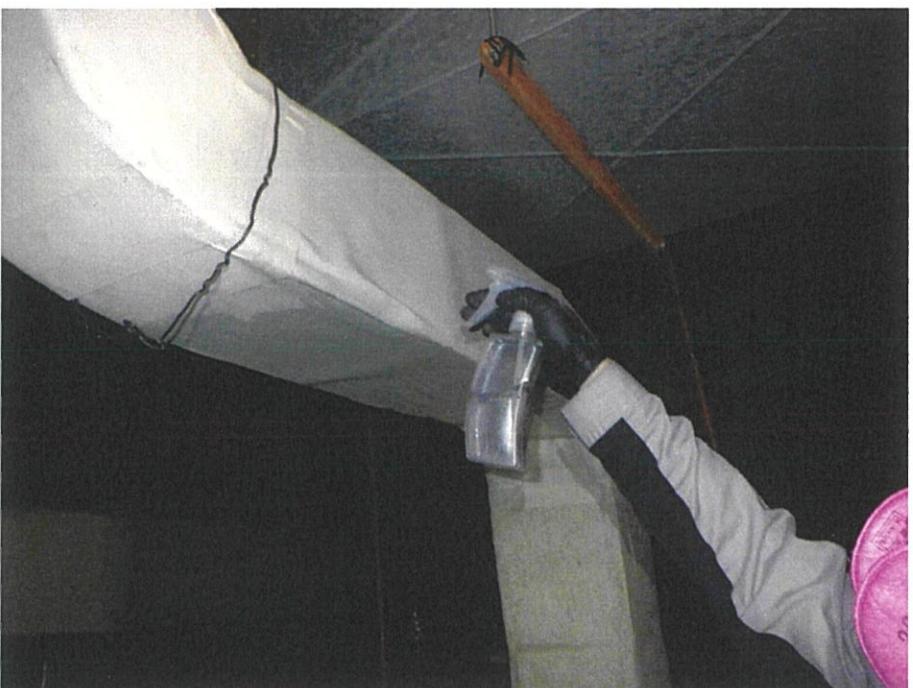
演芸場4階
第2シーリングブース

飛散防止剤散布
採取日：
令和3年7月28日

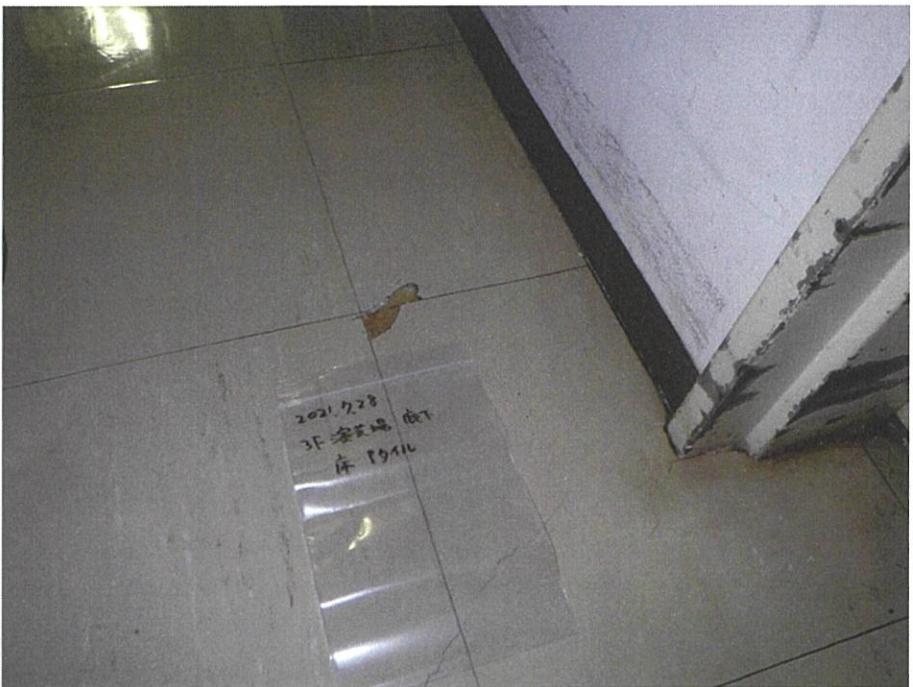
演芸場3階
廊下 床

採取前
採取日：
令和3年7月28日

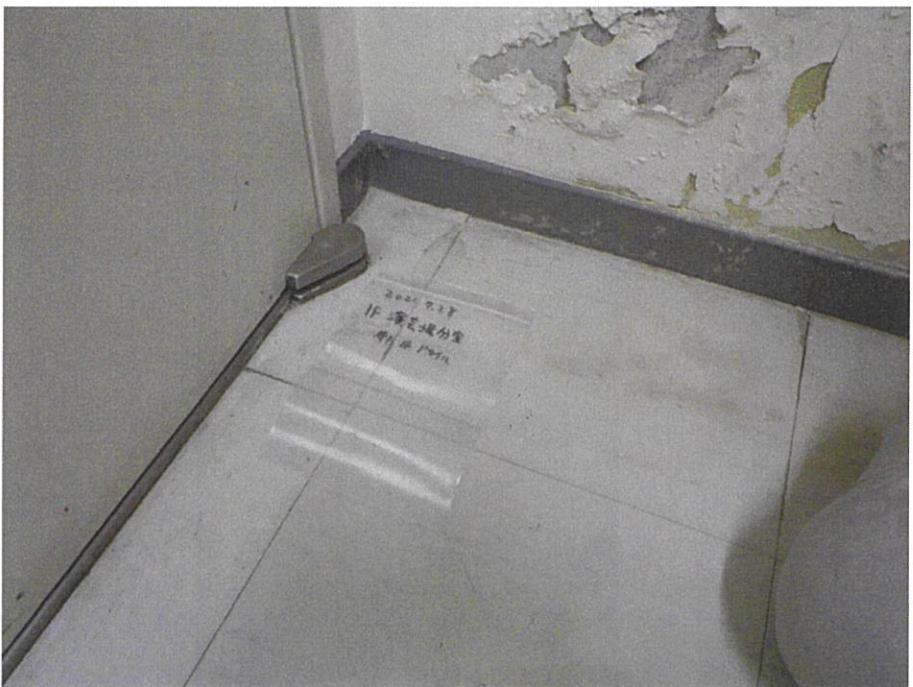
演芸場分室
1階廊下 床

採取前
採取日：
令和3年7月28日

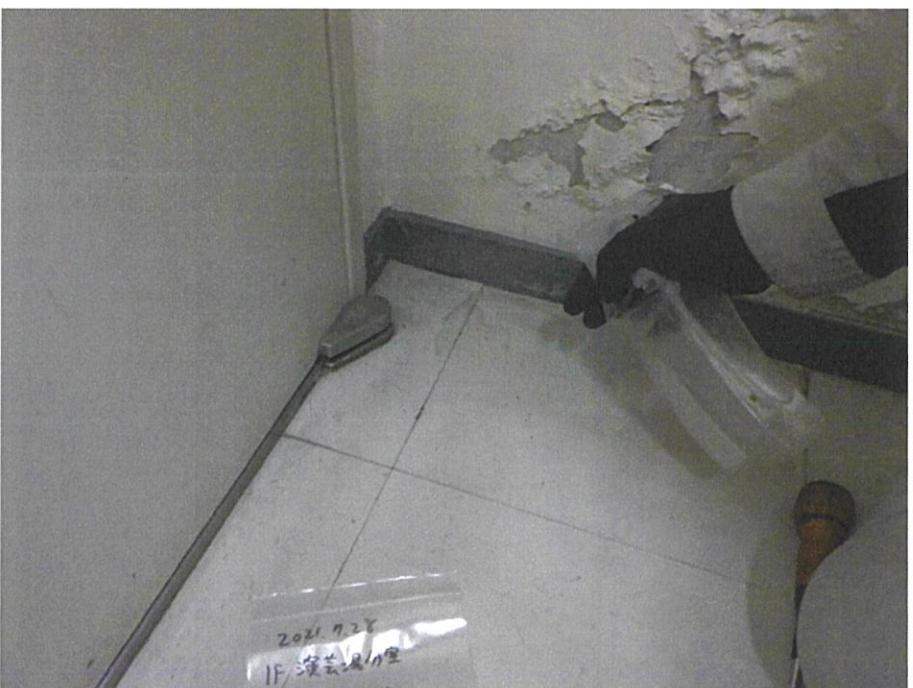
演芸場分室
1階廊下 床

飛散防止剤散布
採取日：
令和3年7月28日

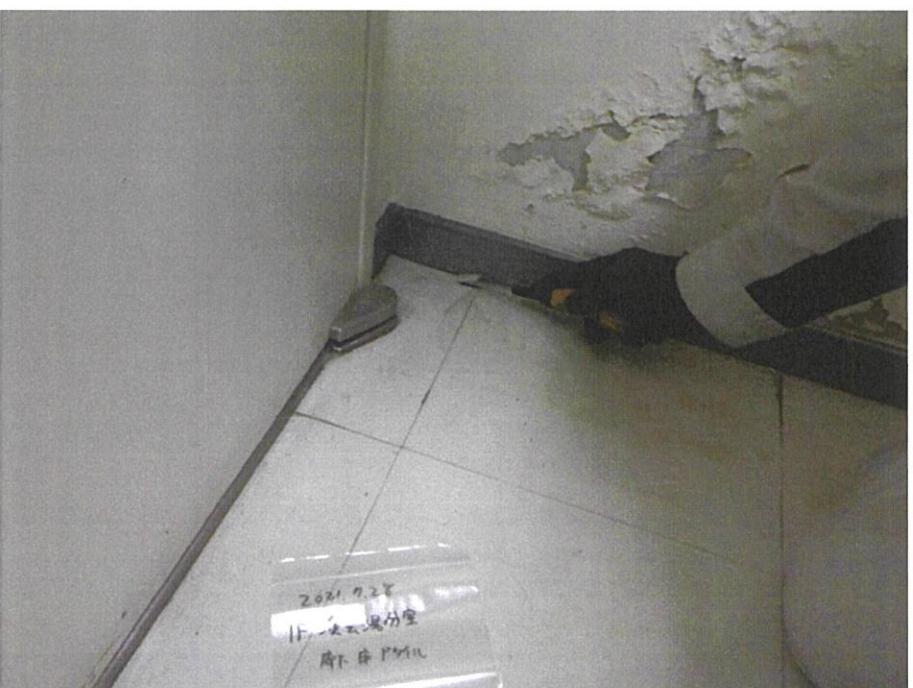
演芸場分室
1階廊下 床

採取状況
採取日：
令和3年7月28日

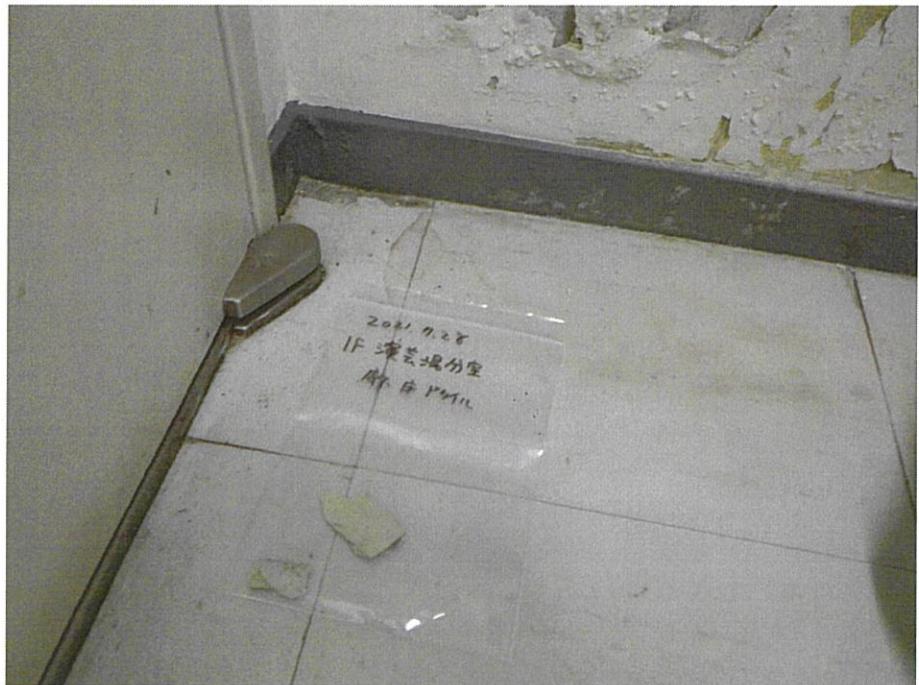
演芸場分室
1階廊下 床

採取完了
採取日：
令和3年7月28日

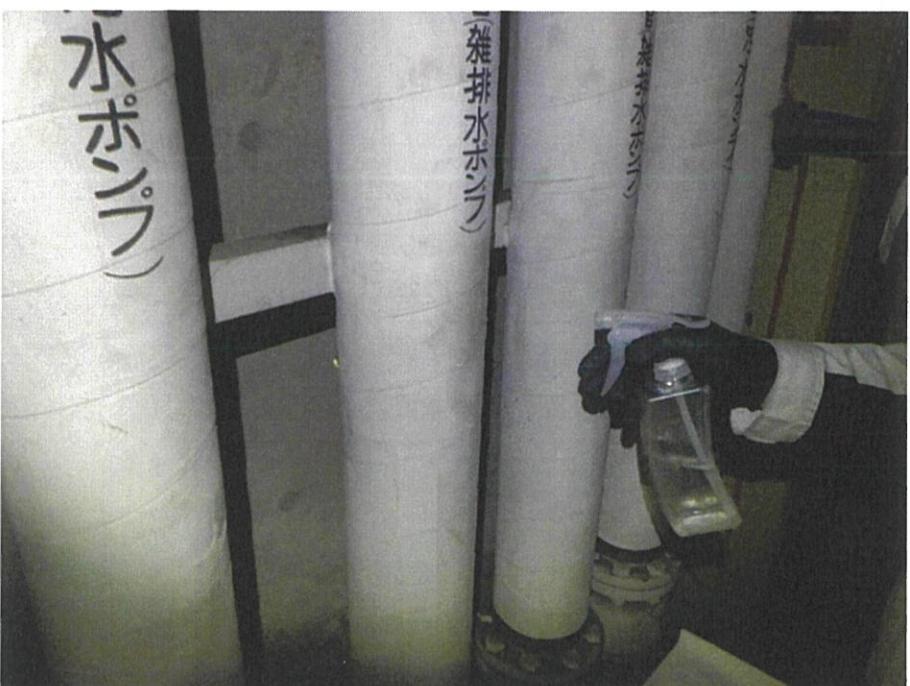
演芸場地下1階
空調機械室

飛散防止剤散布
採取日：
令和3年7月28日

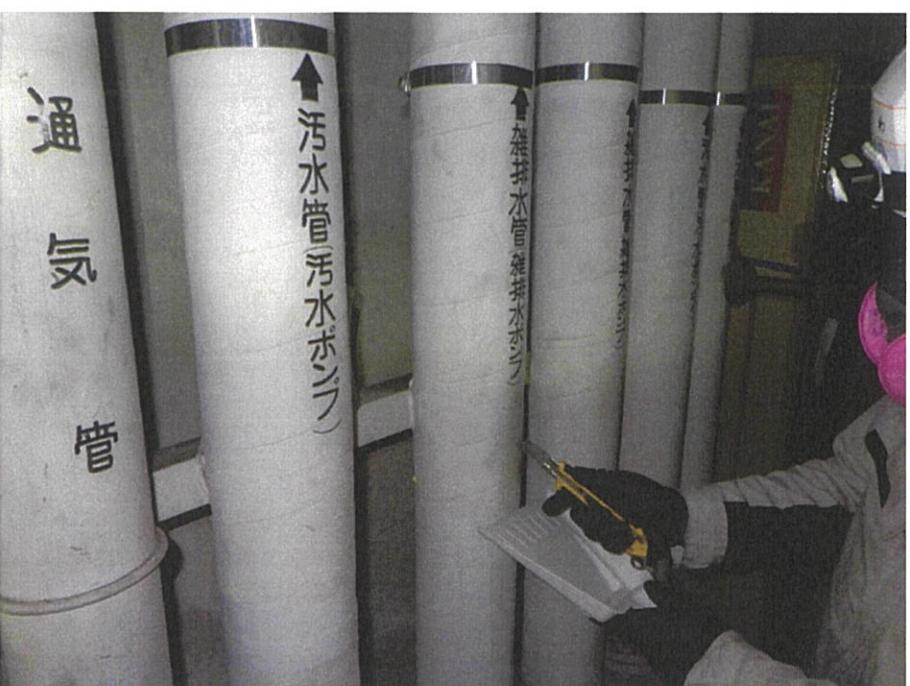
演芸場地下1階
空調機械室

採取状況
採取日：
令和3年7月28日

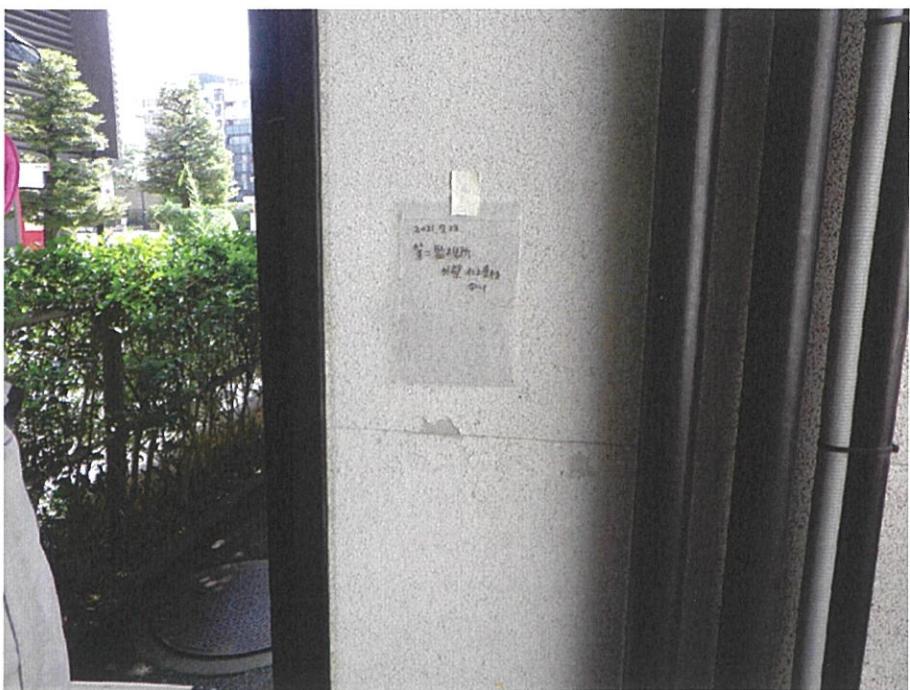
第二監視所
外壁

採取前
採取日：
令和3年7月28日

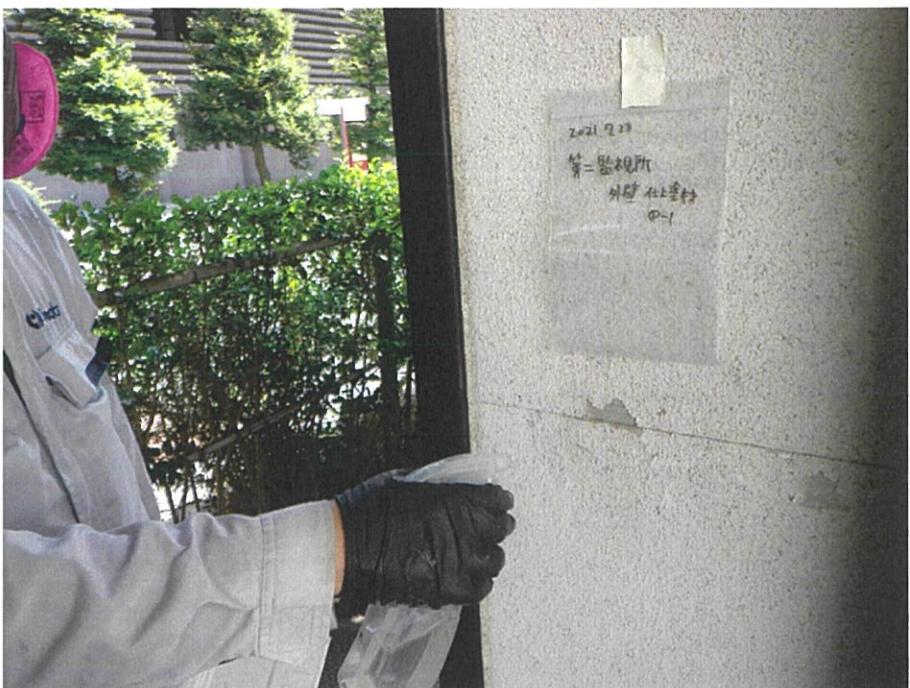
第二監視所
外壁

飛散防止剤散布
採取日：
令和3年7月28日

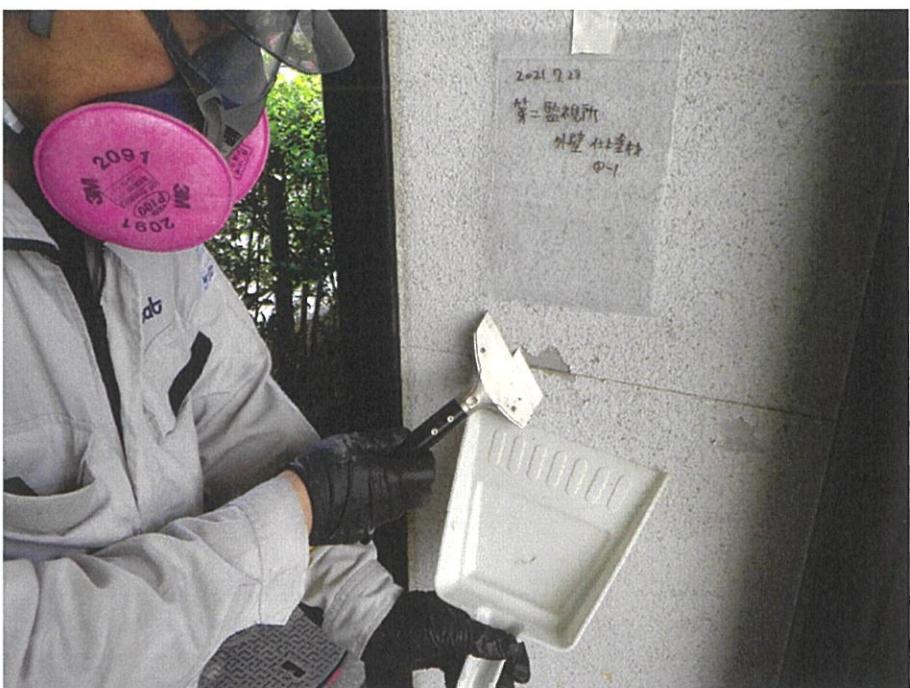
第二監視所
外壁

採取状況
採取日：
令和3年7月28日

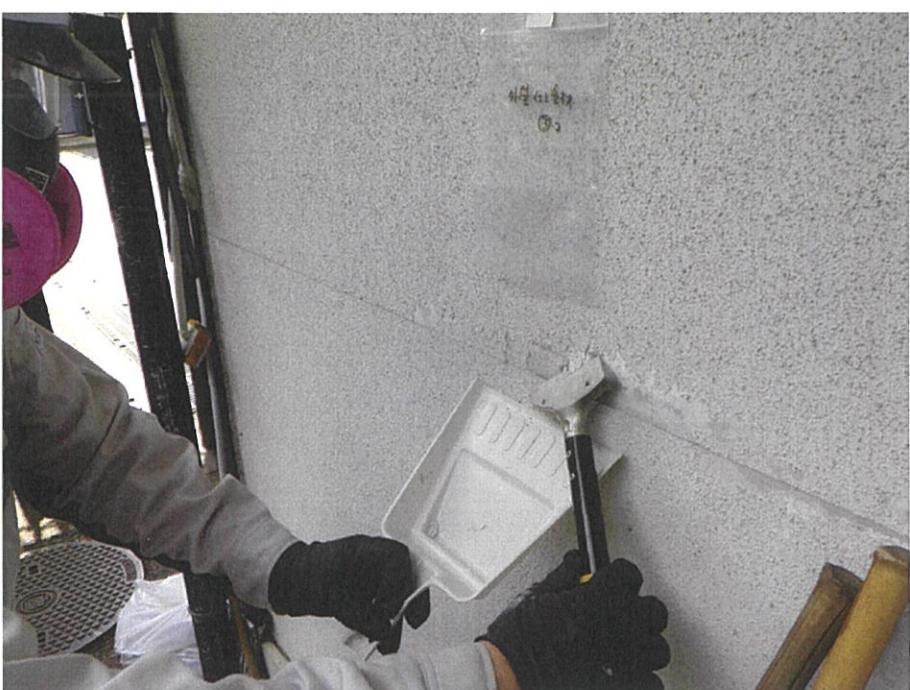
第二監視所
外壁

採取状況
採取日：
令和3年7月28日

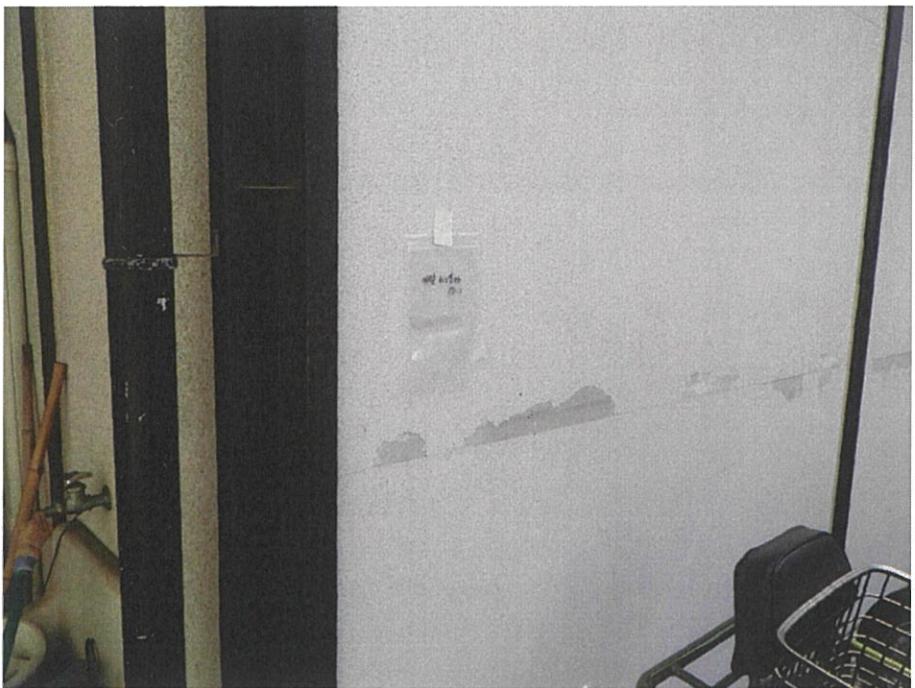
第二監視所
外壁

採取前
採取日：
令和3年7月28日

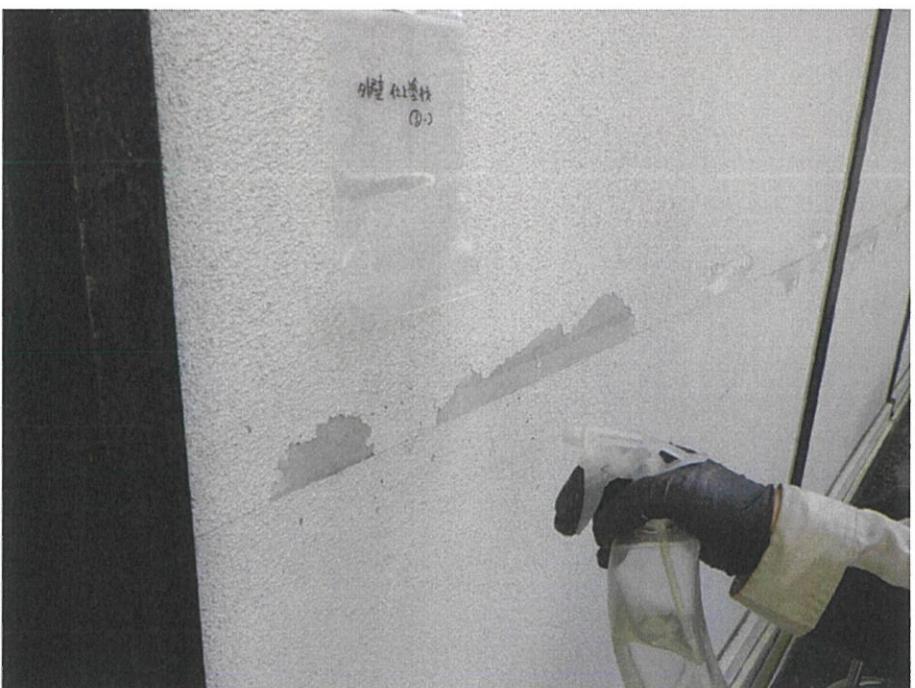
第二監視所
外壁

飛散防止剤散布
採取日：
令和3年7月28日

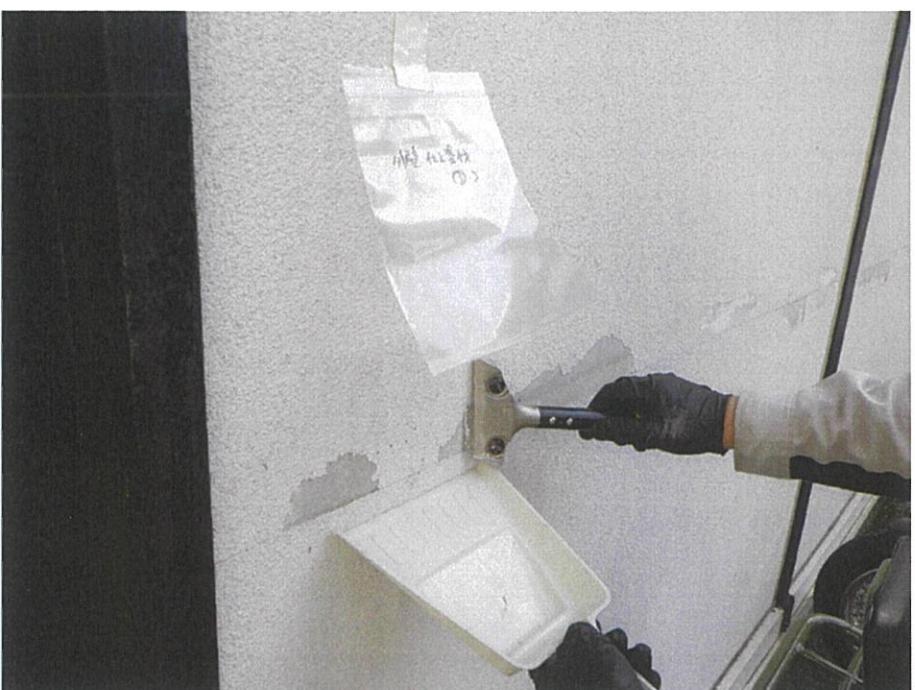
第二監視所
外壁

採取状況
採取日：
令和3年7月28日

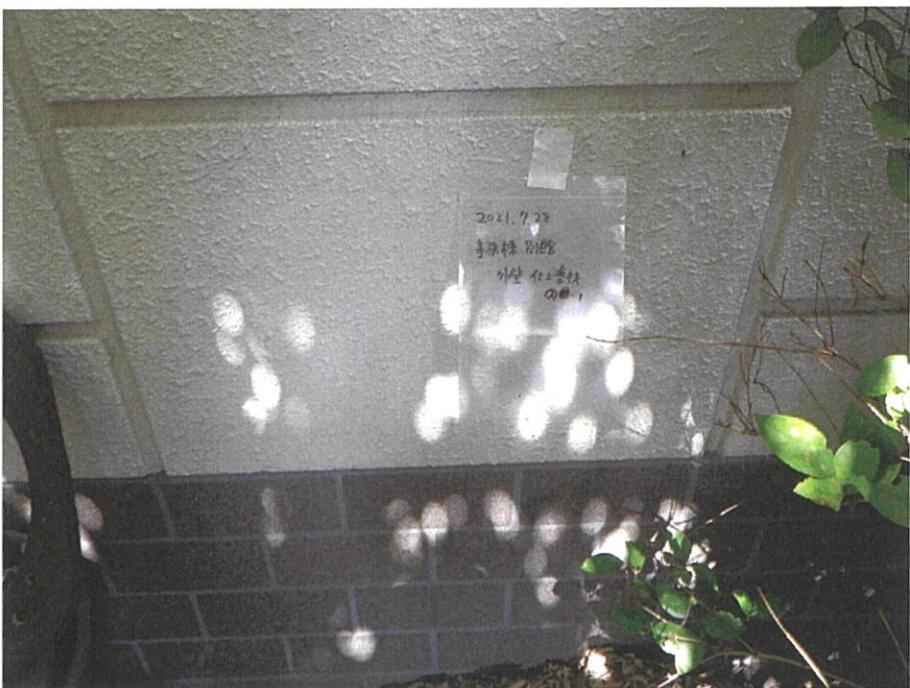
事務棟別館
外壁

No. 1 7
仕上塗材②-1

採取前
採取日：
令和3年7月28日

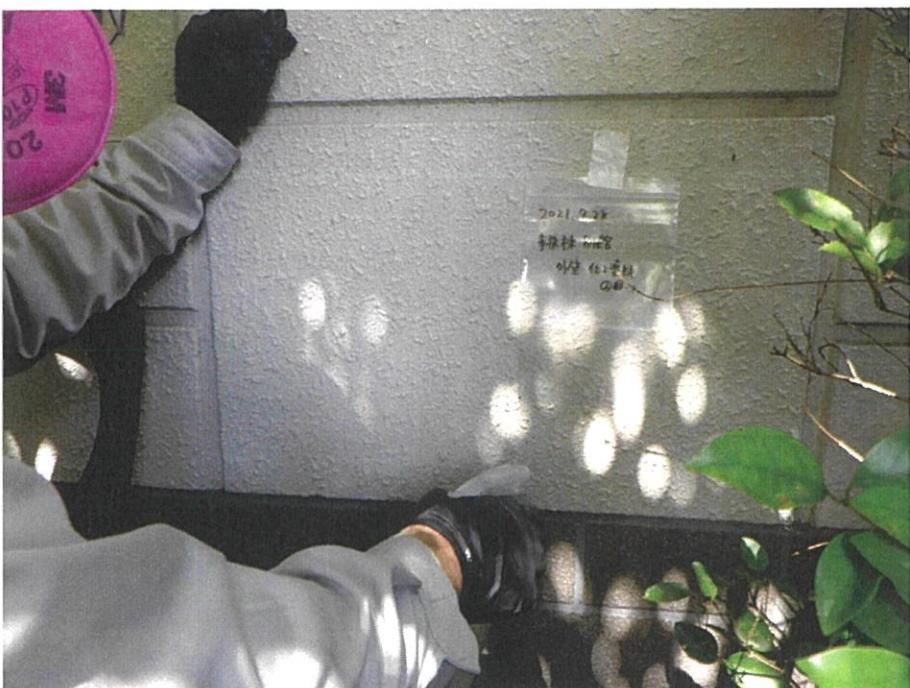
事務棟別館
外壁

No. 1 7
仕上塗材②-1

飛散防止剤散布
採取日：
令和3年7月28日

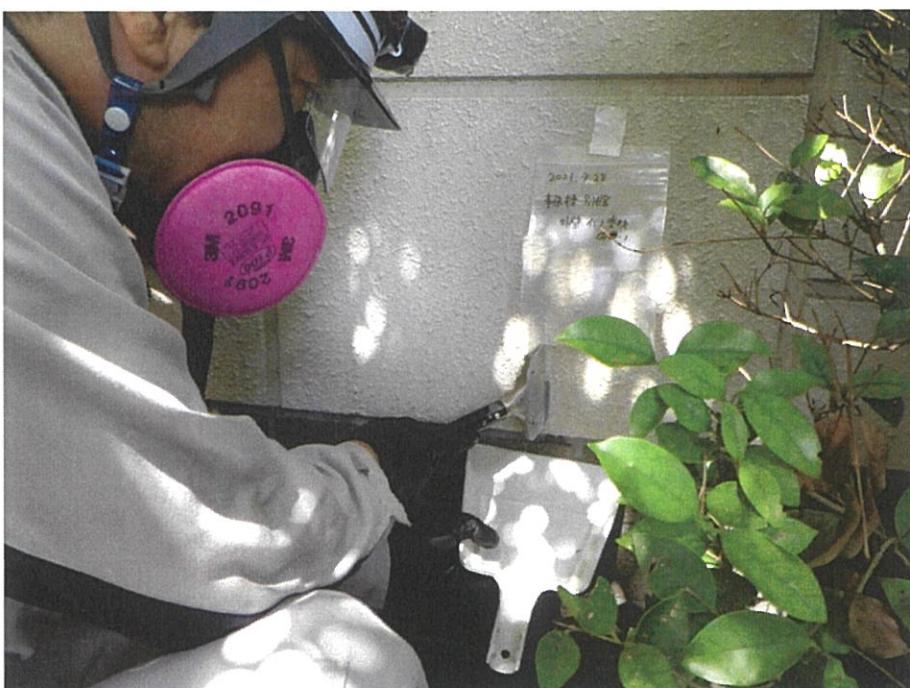
事務棟別館
外壁

No. 1 7
仕上塗材②-1

採取状況
採取日：
令和3年7月28日

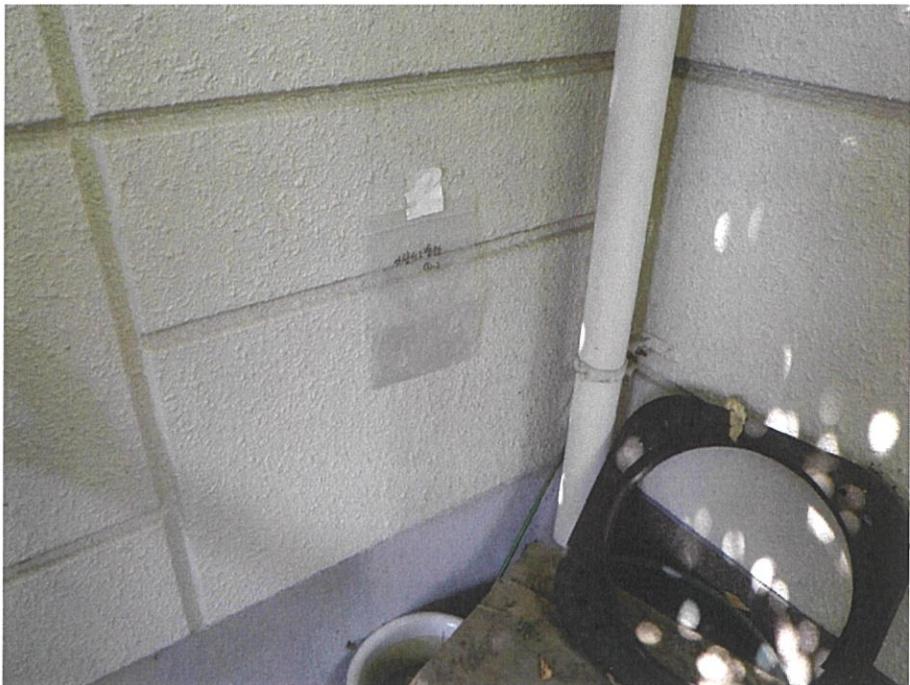
事務棟別館
外壁

No. 1 7
仕上塗材②-2

採取前
採取日：
令和3年7月28日

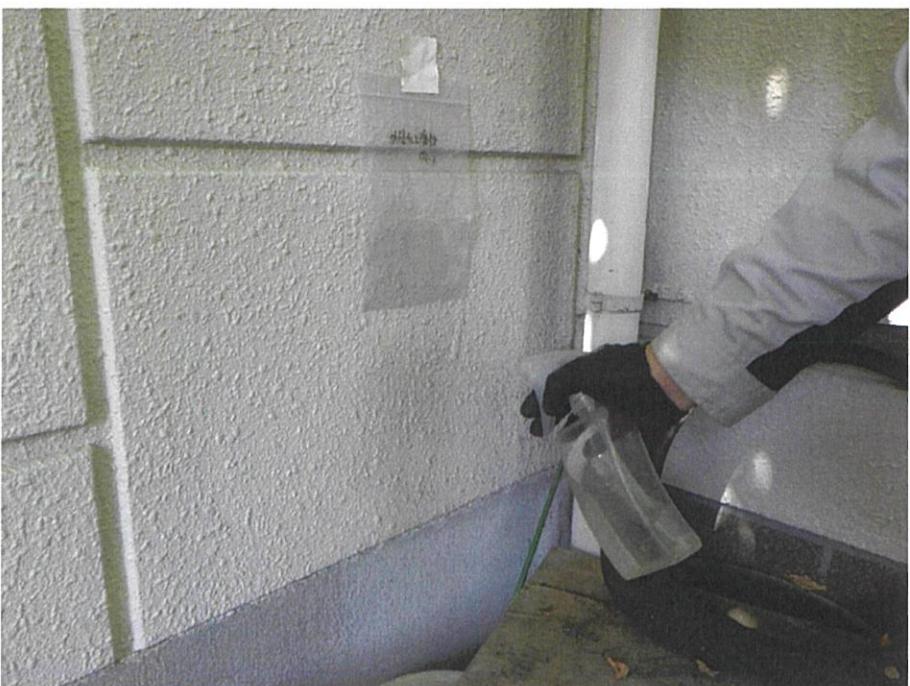
事務棟別館
外壁

No. 1 7
仕上塗材②-2

飛散防止剤散布
採取日：
令和3年7月28日
