分析結果報告書

【国立劇場本館等アスベスト分析調査】

国立劇場本館等アスベスト分析調査

【国立劇場本館等アスベスト分析調査(令和3年度)】

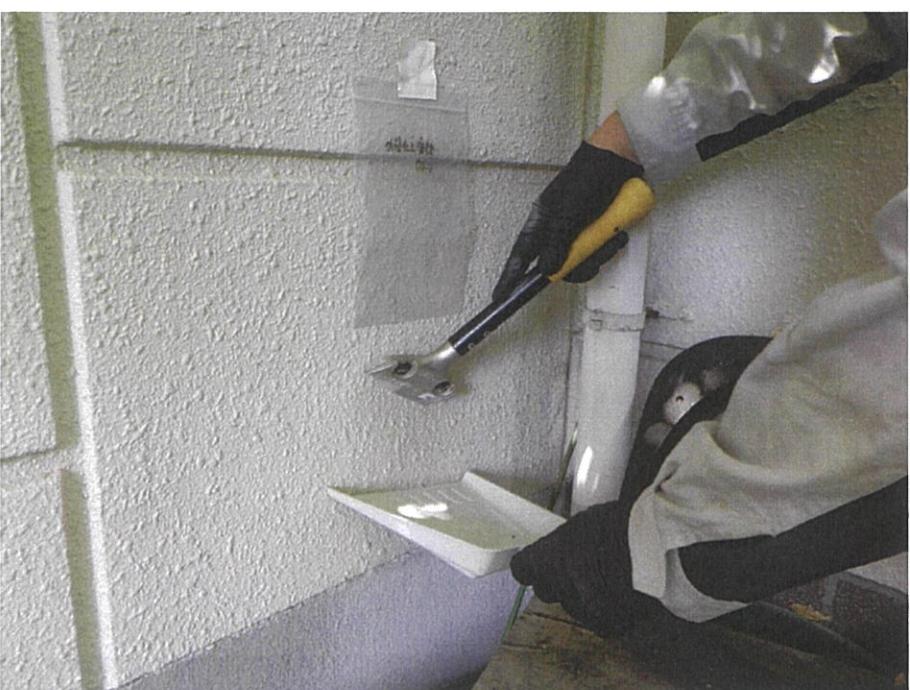
事務棟別館
外壁

No. 1 7
仕上塗材②-2

採取状況
採取日：
令和3年7月28日

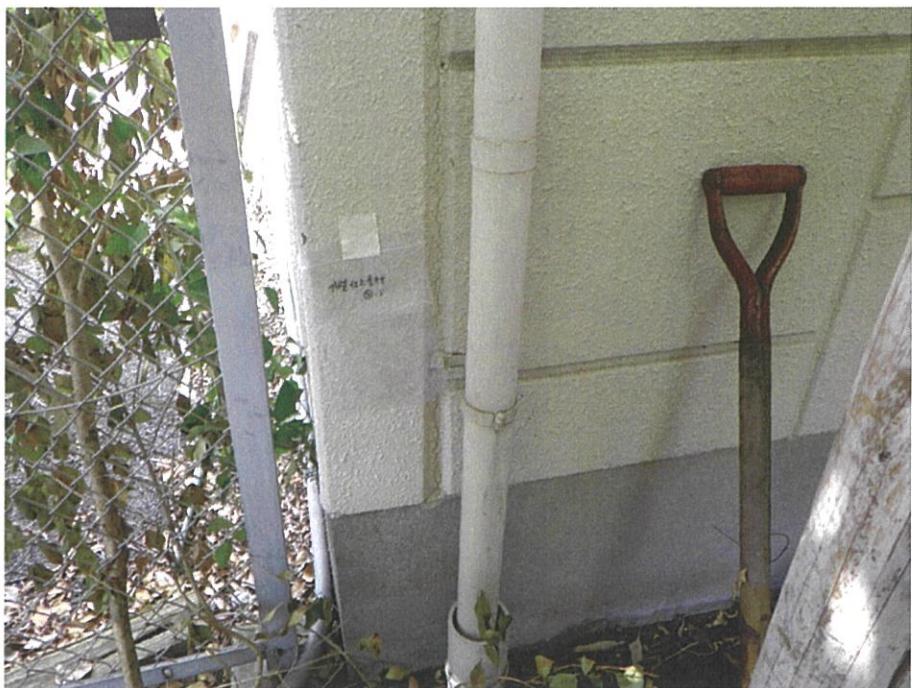
事務棟別館
外壁

No. 1 7
仕上塗材②-3

採取前
採取日：
令和3年7月28日

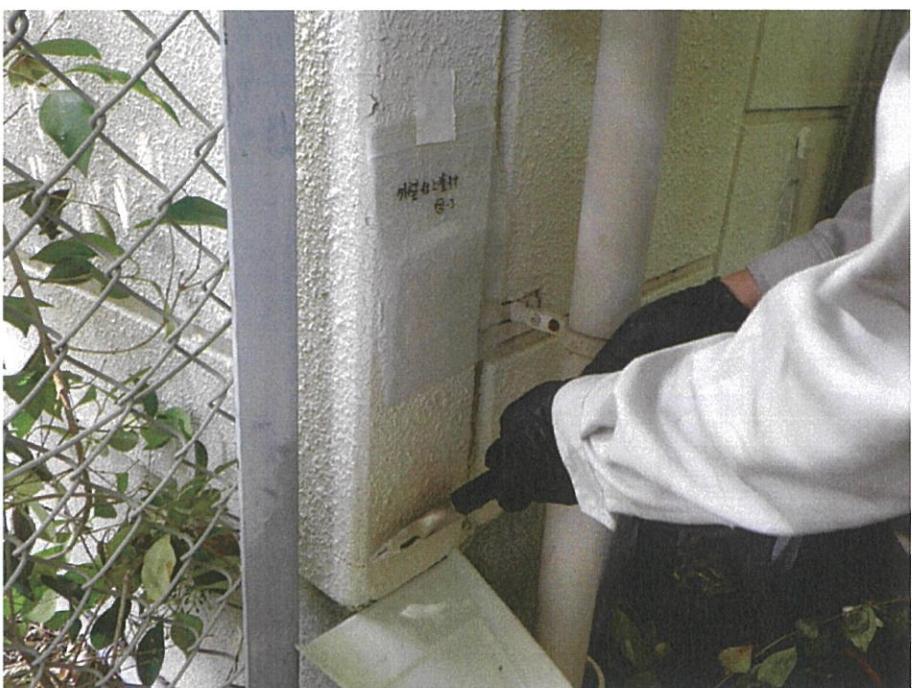
事務棟別館
外壁

No. 1 7
仕上塗材②-3

採取状況
採取日：
令和3年7月28日

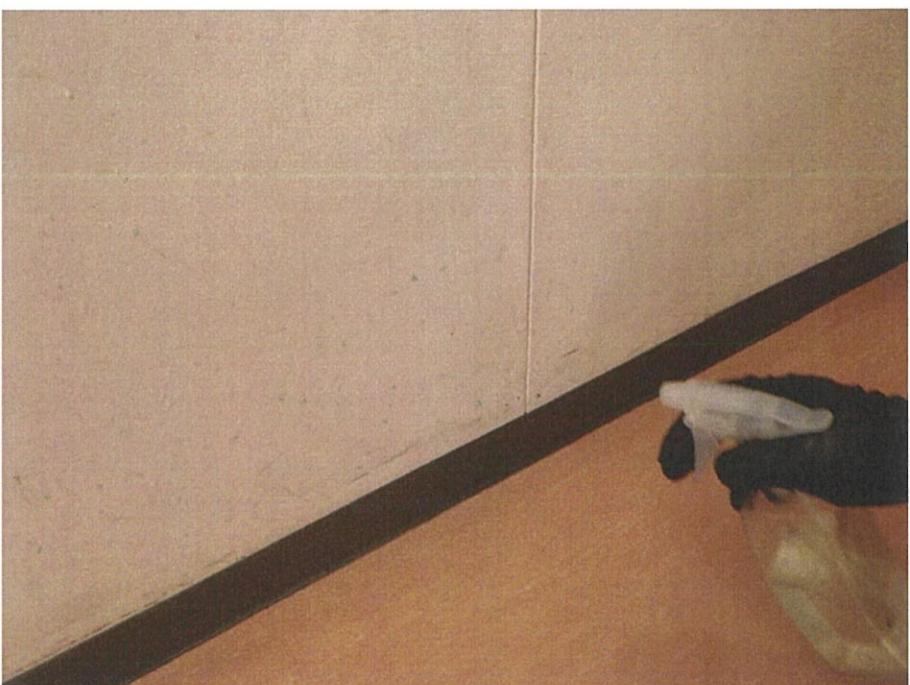
事務棟別館
1階便所 (女) 壁

No.18
ケイ酸カルシウム板

飛散防止剤散布
採取日：
令和3年7月28日

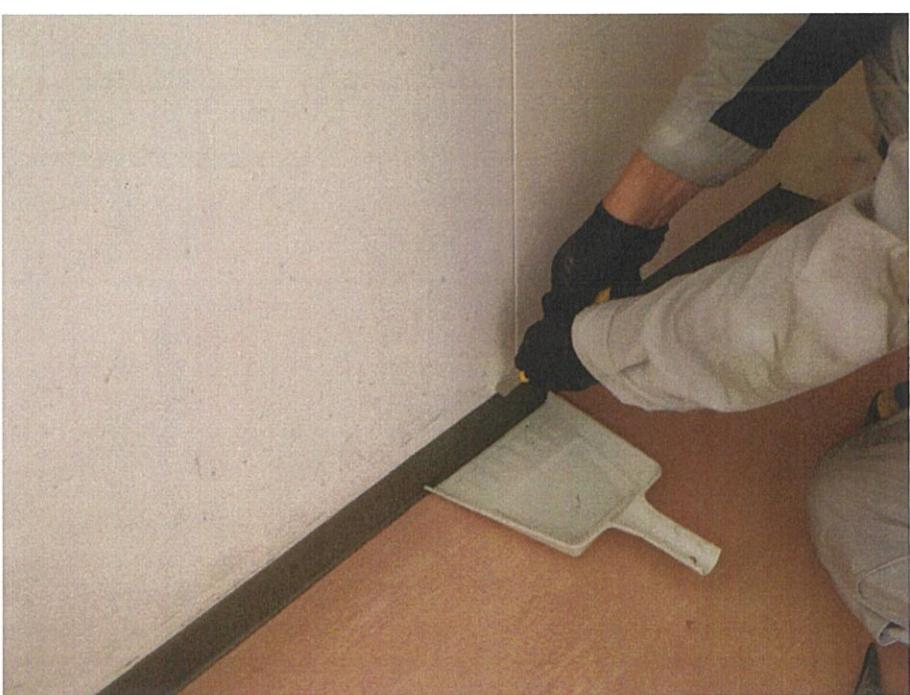
事務棟別館
1階便所 (女) 壁

No.18
ケイ酸カルシウム板

採取状況
採取日：
令和3年7月28日

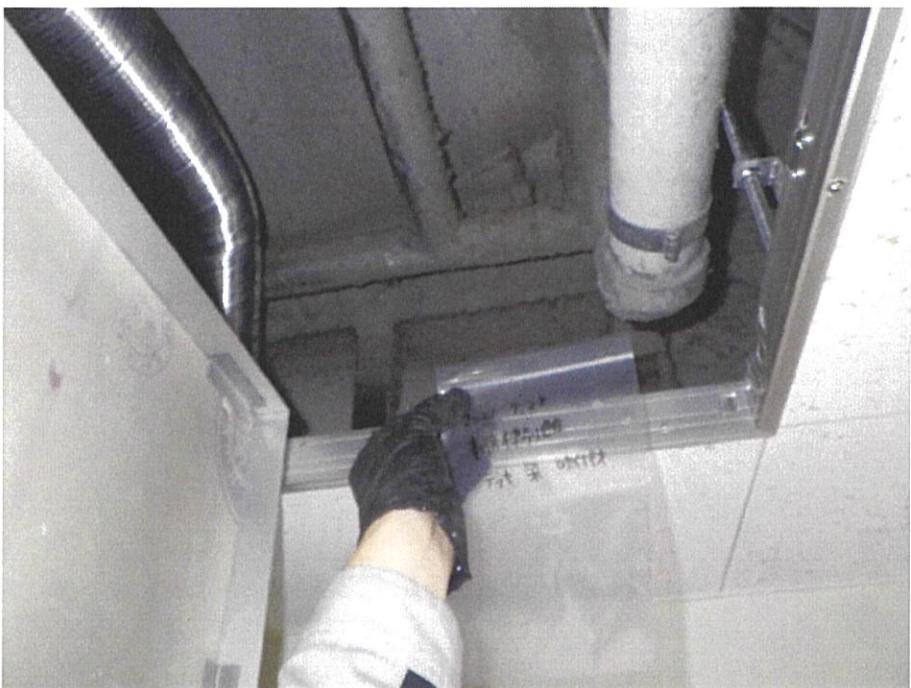
事務棟別館
デッキ・梁

No. 19
吹付材

採取前
採取日：
令和3年7月28日

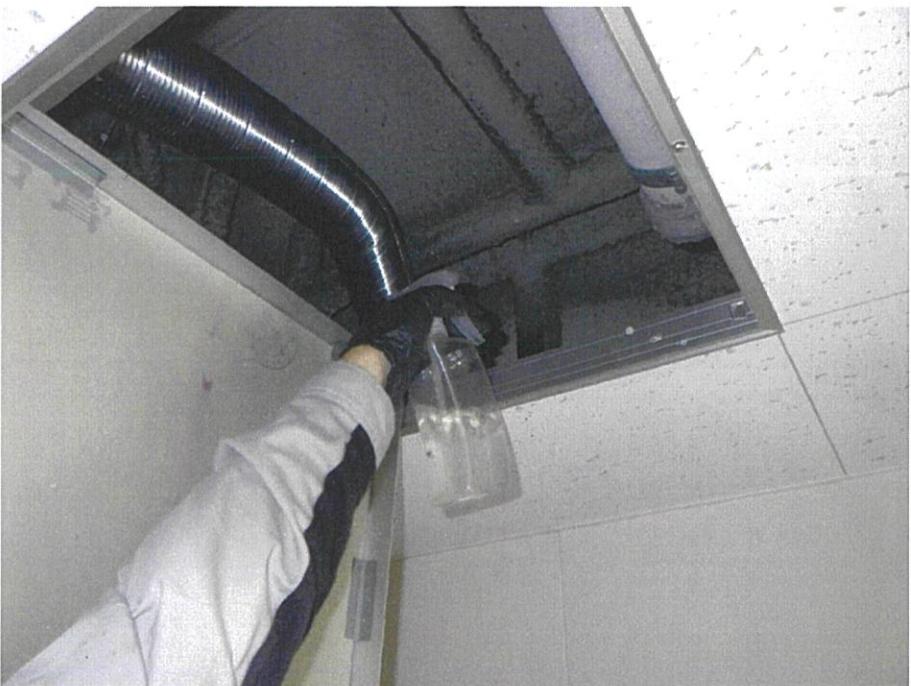
事務棟別館
デッキ・梁

No. 19
吹付材

飛散防止剤散布
採取日：
令和3年7月28日

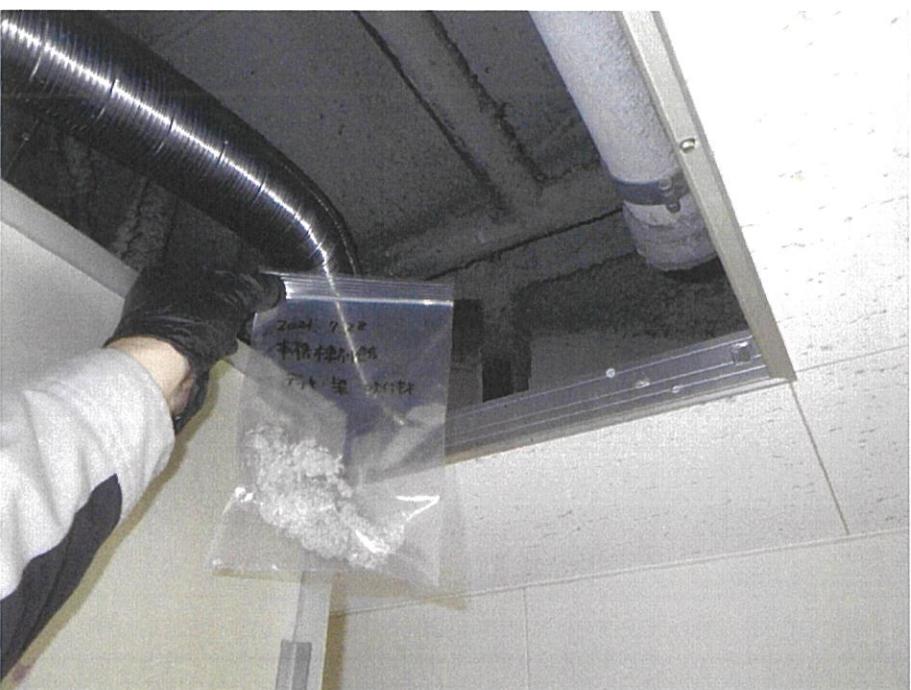
事務棟別館
デッキ・梁

No. 19
吹付材

採取完了
採取日：
令和3年7月28日

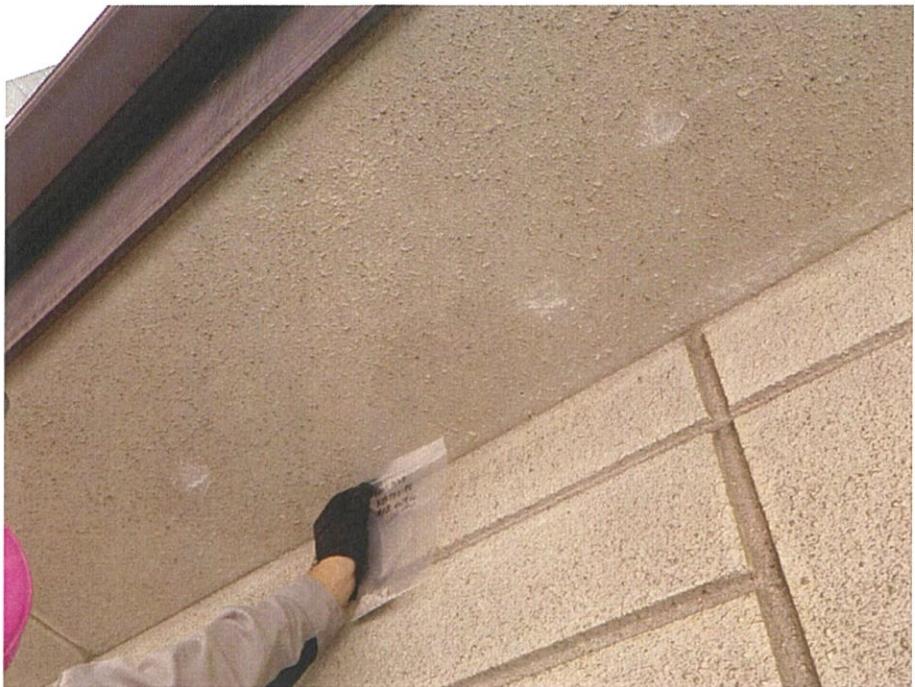
事務棟別館
軒裏

No. 20
仕上塗材

採取完了
採取日：
令和3年7月28日

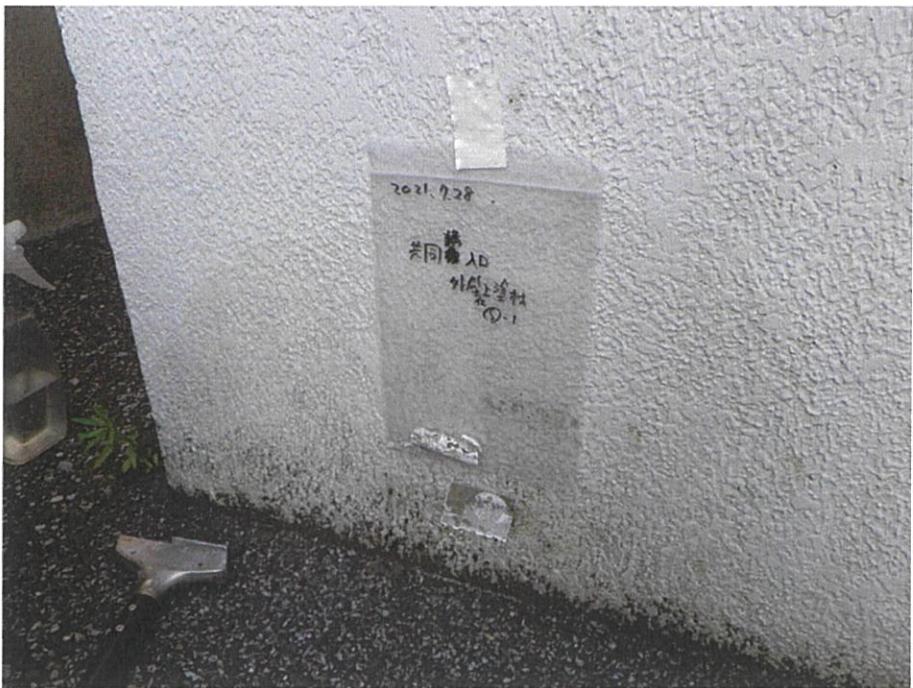
共同溝入口
外壁

No. 2 1
仕上塗材⑤-1

採取完了
採取日：
令和3年7月28日

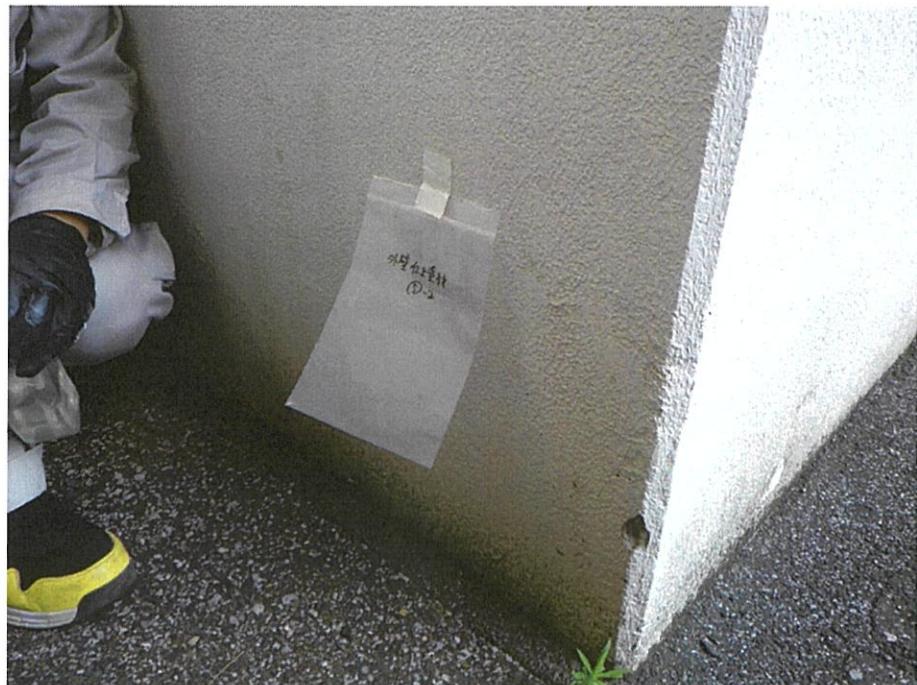
共同溝入口
外壁

No. 2 1
仕上塗材⑤-2

飛散防止剤散布
採取日：
令和3年7月28日

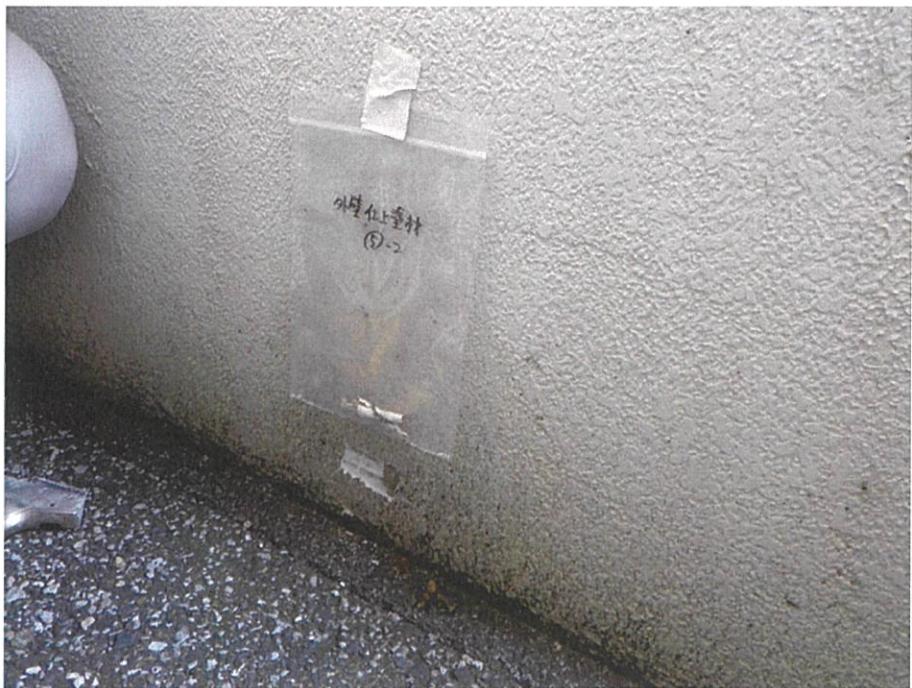
共同溝入口
外壁

No. 2 1
仕上塗材⑤-2

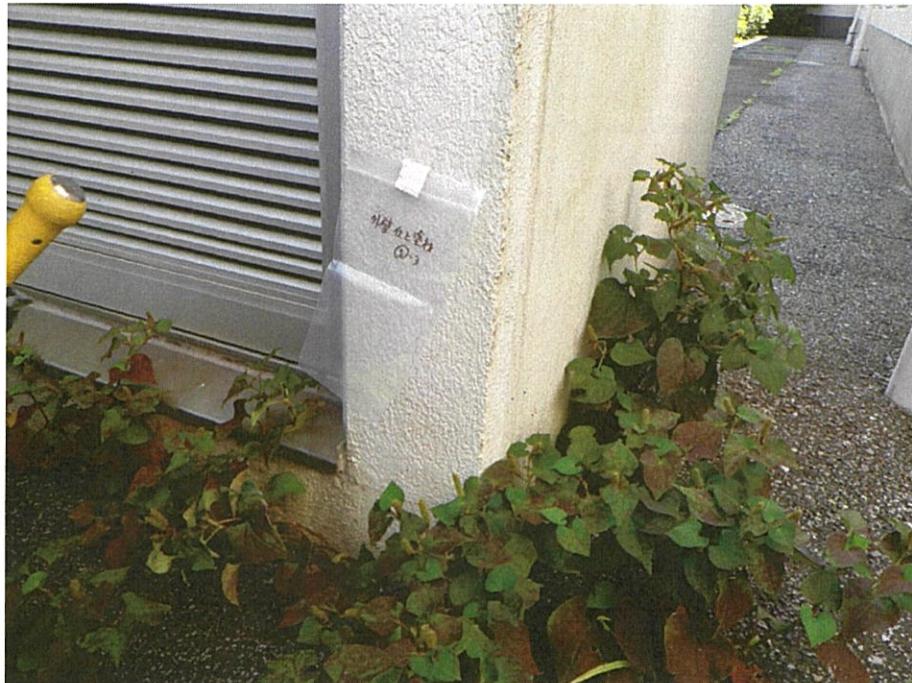
No. 2 1
仕上塗材⑤-3

共同溝入口
外壁

飛散防止剤散布
採取日：
令和3年7月28日

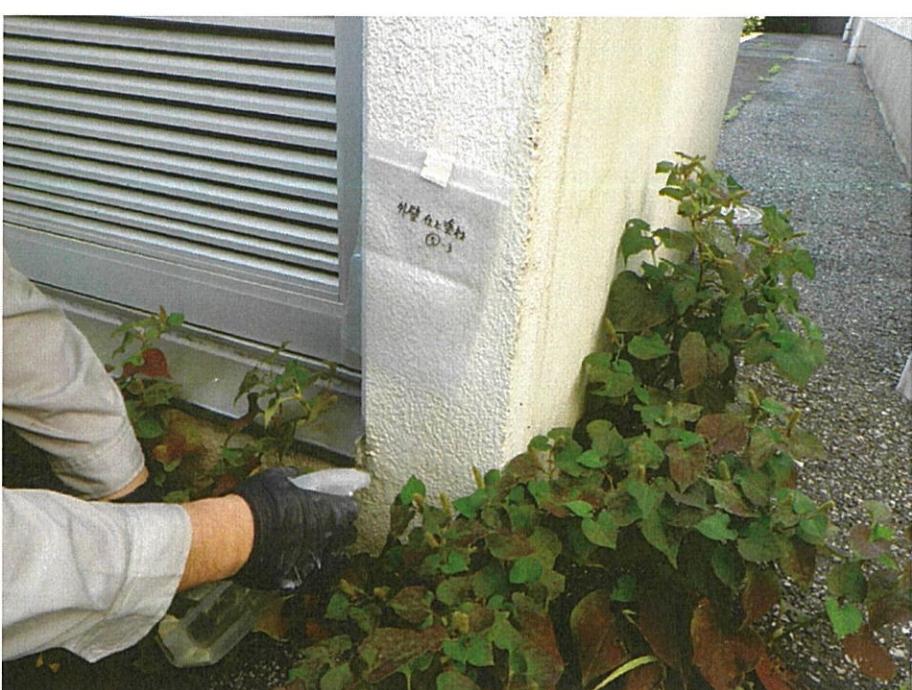
No. 2 1
仕上塗材⑤-3

共同溝入口
外壁

採取状況
採取日：
令和3年7月28日

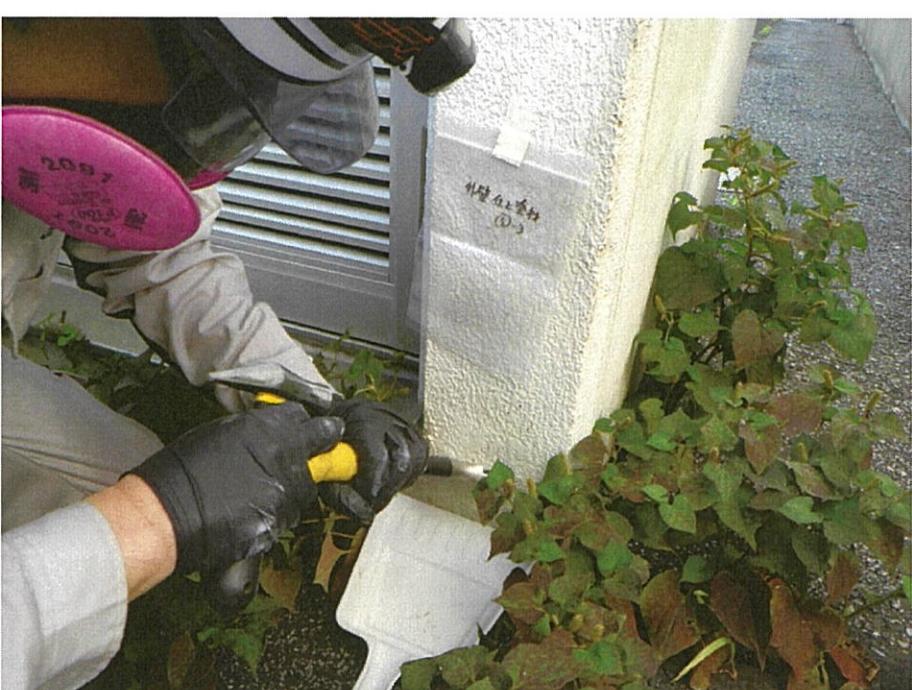
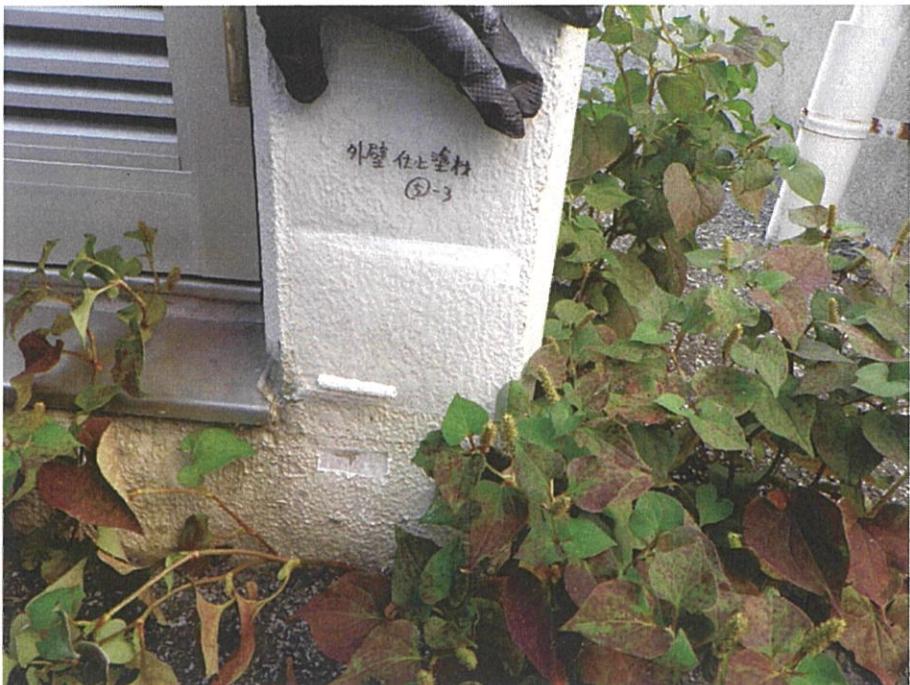
No. 21
仕上塗材⑤-3

共同溝入口
外壁

採取完了
採取日：
令和3年7月28日

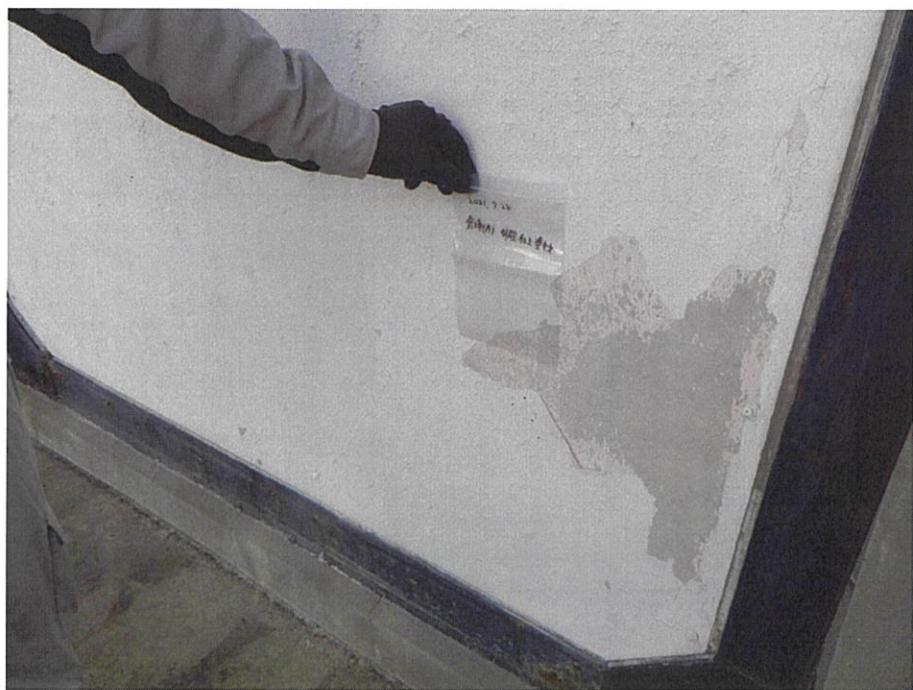
倉庫 (A) 外壁
No. 2 2 仕上塗材
飛散防止剤散布 採取日： 令和3年7月28日

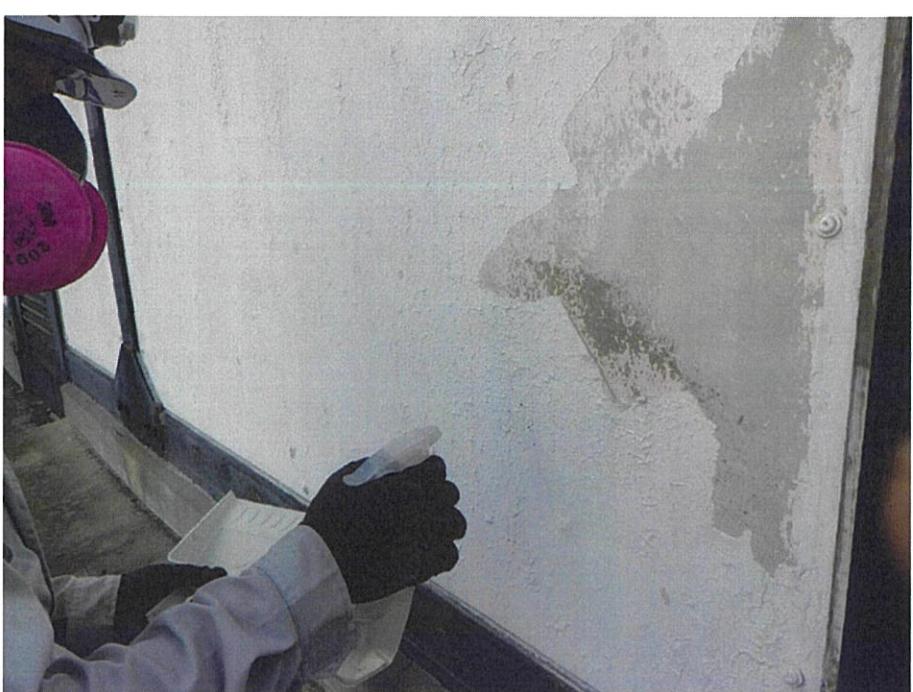
倉庫 (A) 外壁
No. 2 2 仕上塗材
採取状況 採取日： 令和3年7月28日

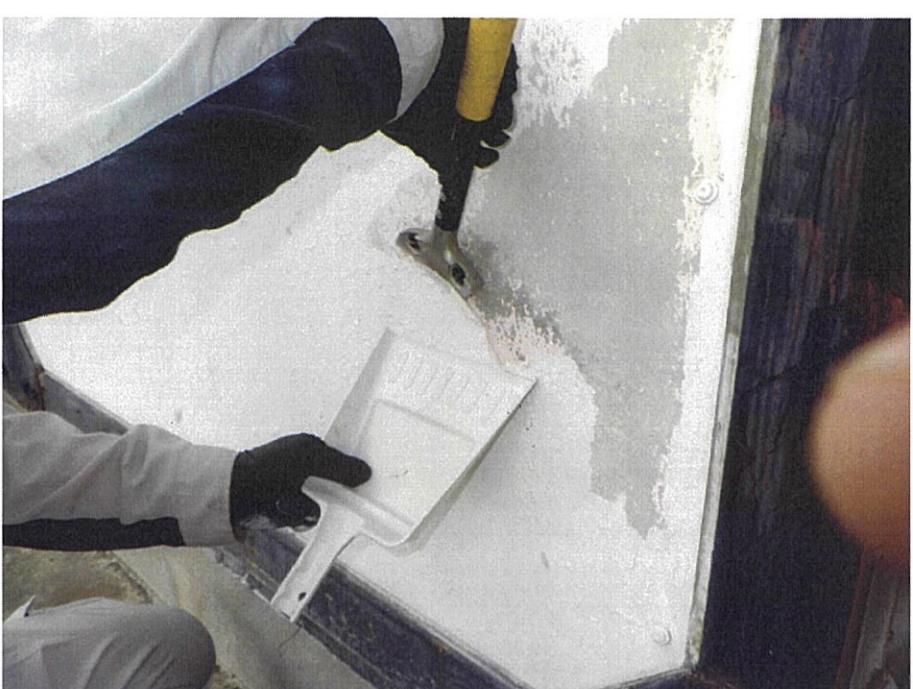
No. 2 2
仕上塗材

倉庫 (A)
外壁

採取完了
採取日：
令和3年7月28日

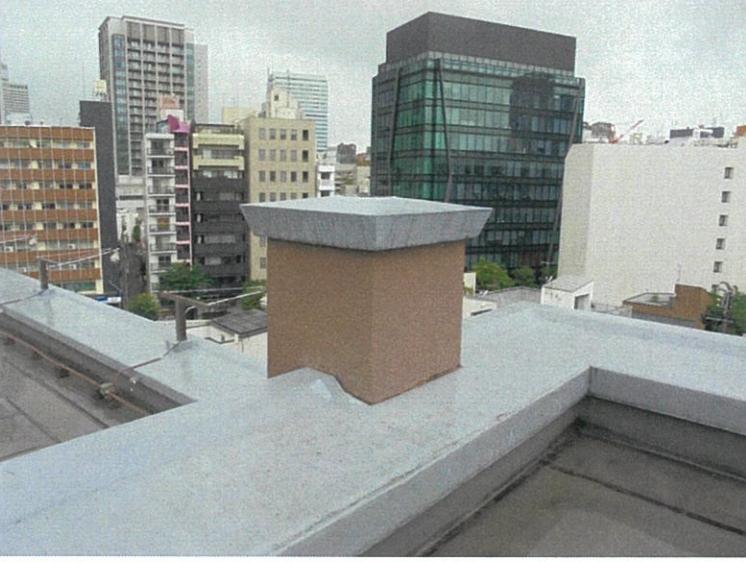
写真番号	No. 1
	建物名	国立劇場演芸場
	場所	屋上 煙突
	撮影日	9月7日
	コードNo.	—
	記事	状況写真 試料採取前

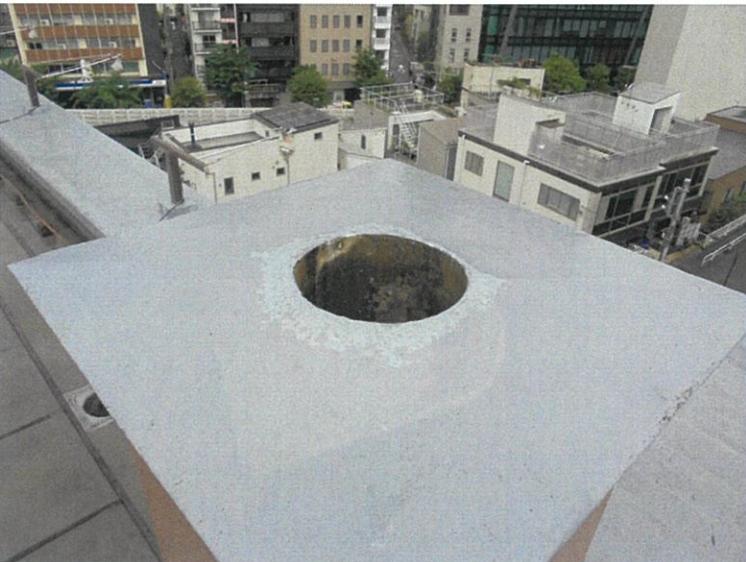
測定番号	No. 2
	建物名	国立劇場演芸場
	場所	屋上 煙突
	撮影日	9月7日
	コードNo.	—
	記事	状況写真 試料採取前

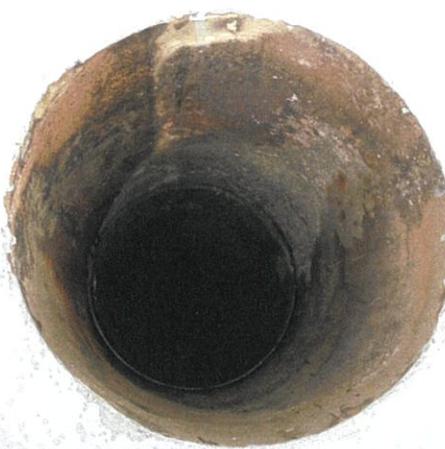
測定番号	No. 3
	建物名	国立劇場演芸場
	場所	屋上 煙突
	撮影日	9月7日
	コードNo.	—
	記事	状況写真 試料採取前

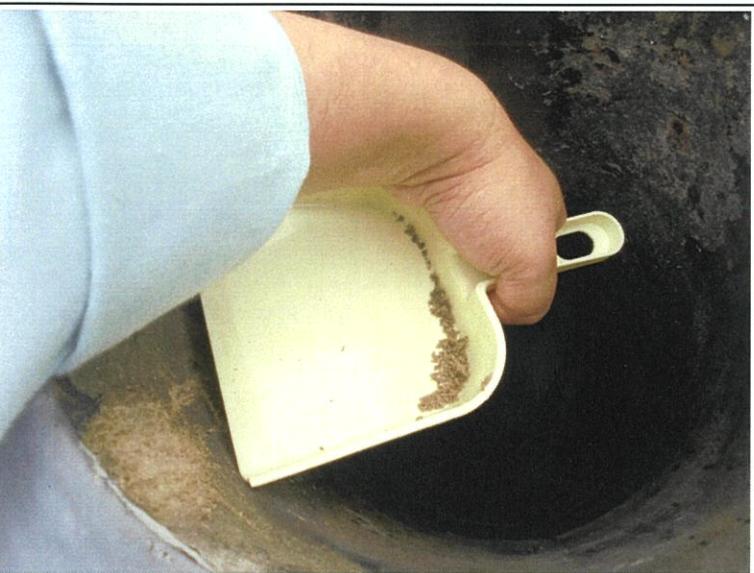
測定番号	No. 5
	建物名	国立劇場演芸場
	場所	屋上 煙突
	撮影日	9月7日
	コードNo.	—
	記事 状況写真	試料採取中

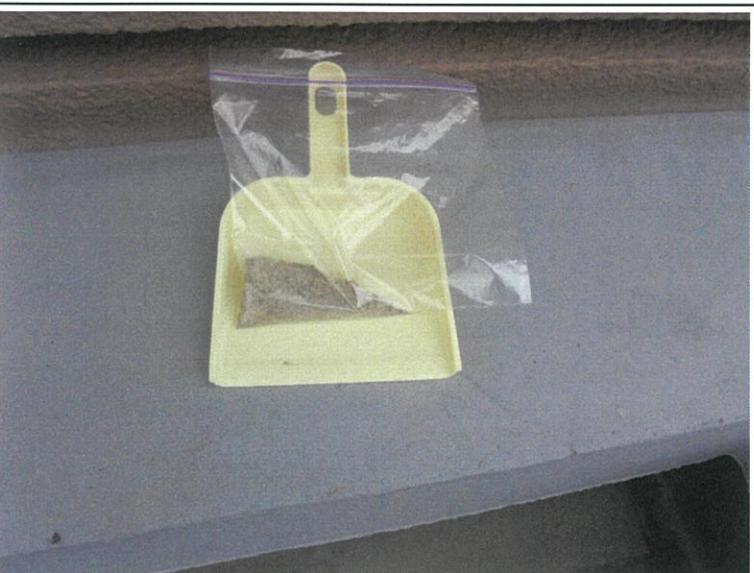
測定番号	No. 6
	建物名	国立劇場演芸場
	場所	屋上 煙突
	撮影日	9月7日
	コードNo.	—
	記事 状況写真	試料採取終了
