# 分 析 結 果 報 告 書

【国立劇場本館等アスベスト分析調査】

独立行政法人日本芸術文化振興会 御中

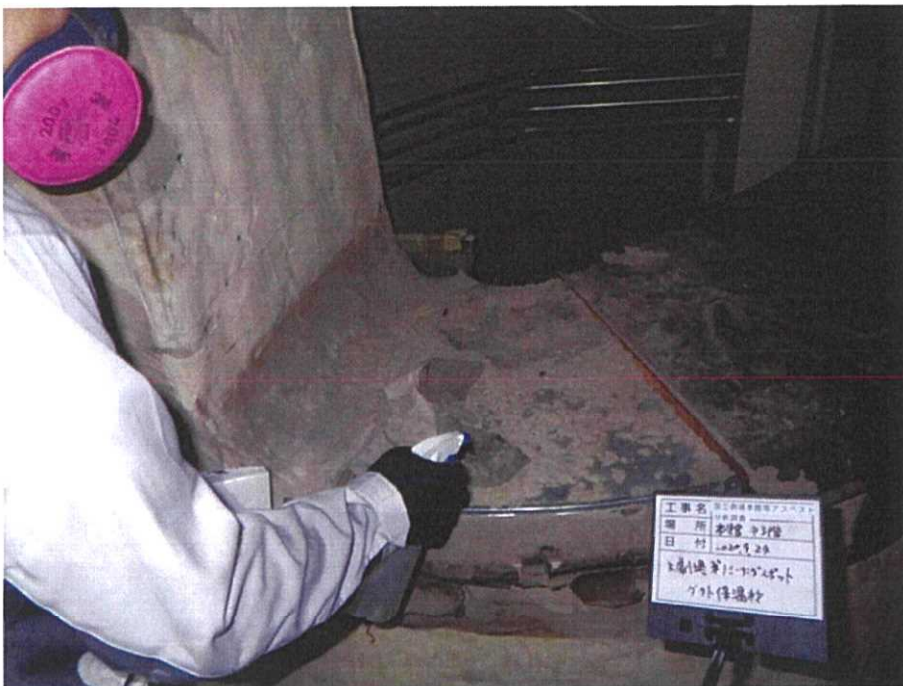
No.1 本館大劇場  
第1シーリングスポット

ダクト保温材

湿潤化

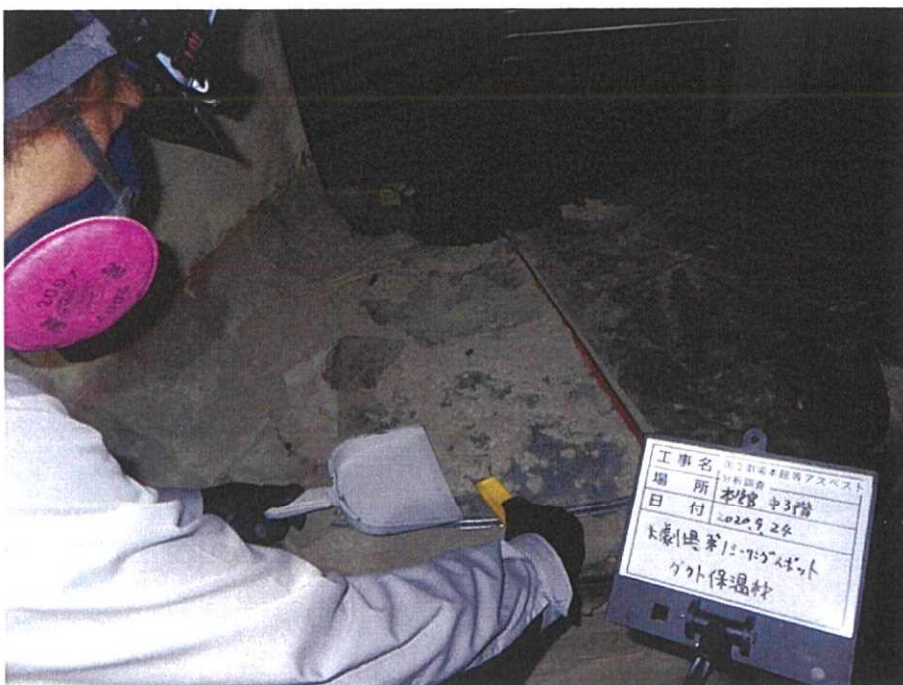
No.1 本館大劇場  
第1シーリングスポット

ダクト保温材

検体採取

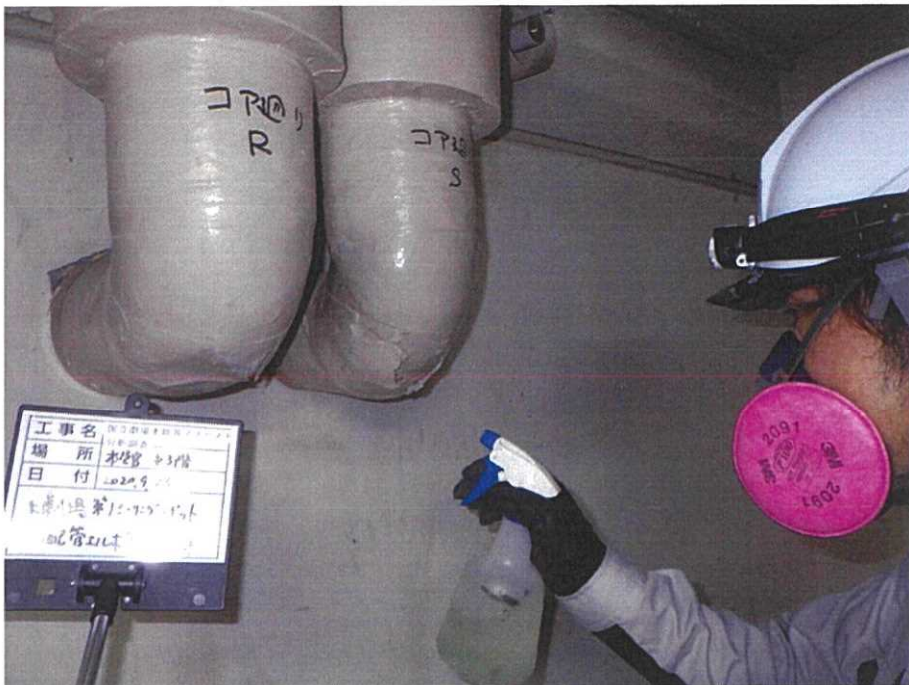
No.3 本館大劇場  
第1シーリングスポット前

配管エルボ保温材

検体採取前

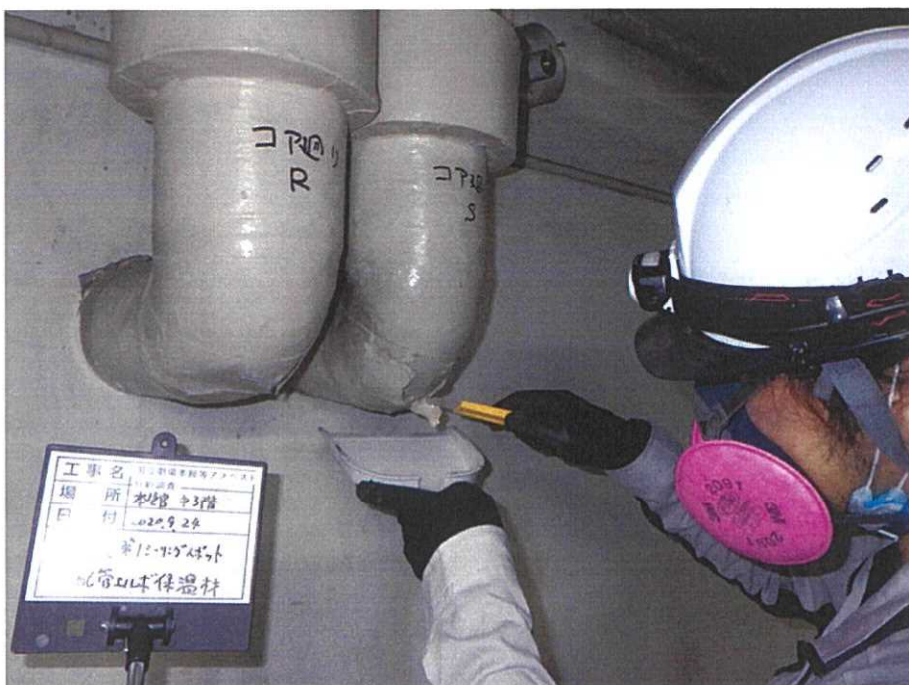
No.3 本館大劇場  
第1シーリングスポット前

配管エルボ保温材

湿潤化

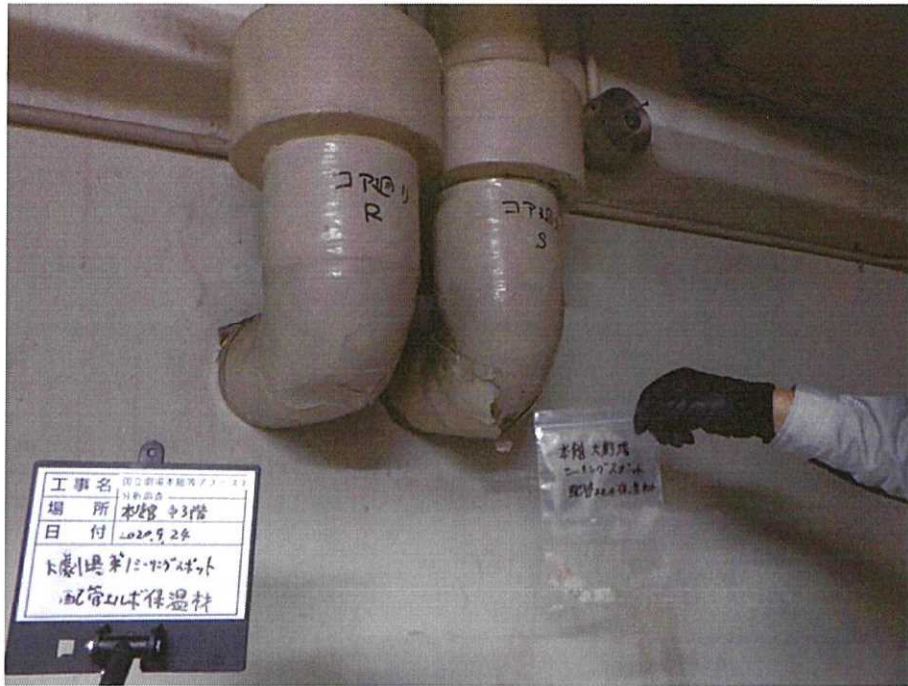
No.3 本館大劇場 第1シーリングスポット前
配管エルボ保温材
検体採取完了

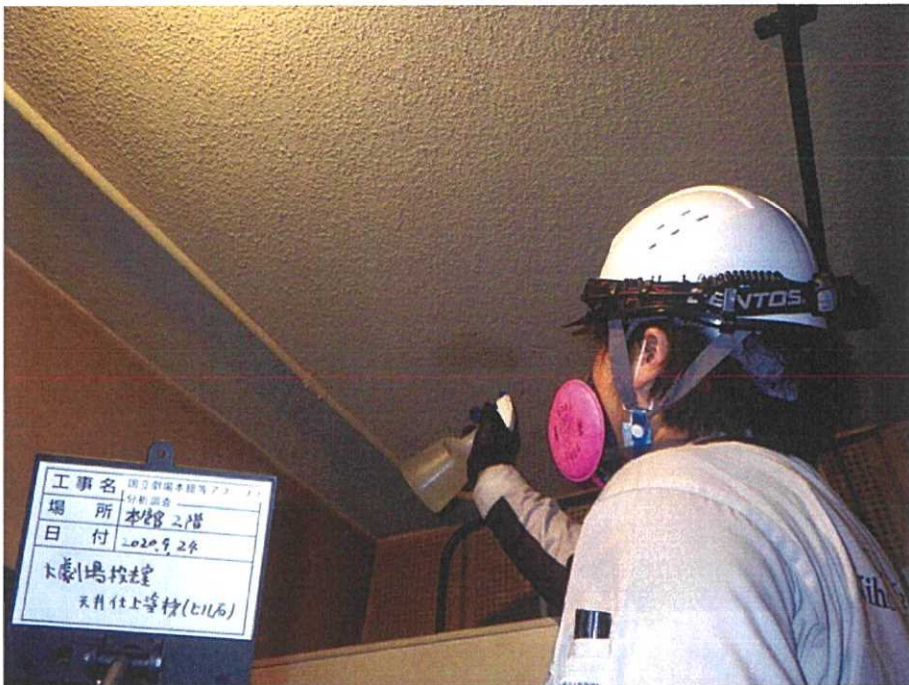
No.5本館2階  
大劇場投光室

天井仕上塗材(ヒル石)

検体採取前

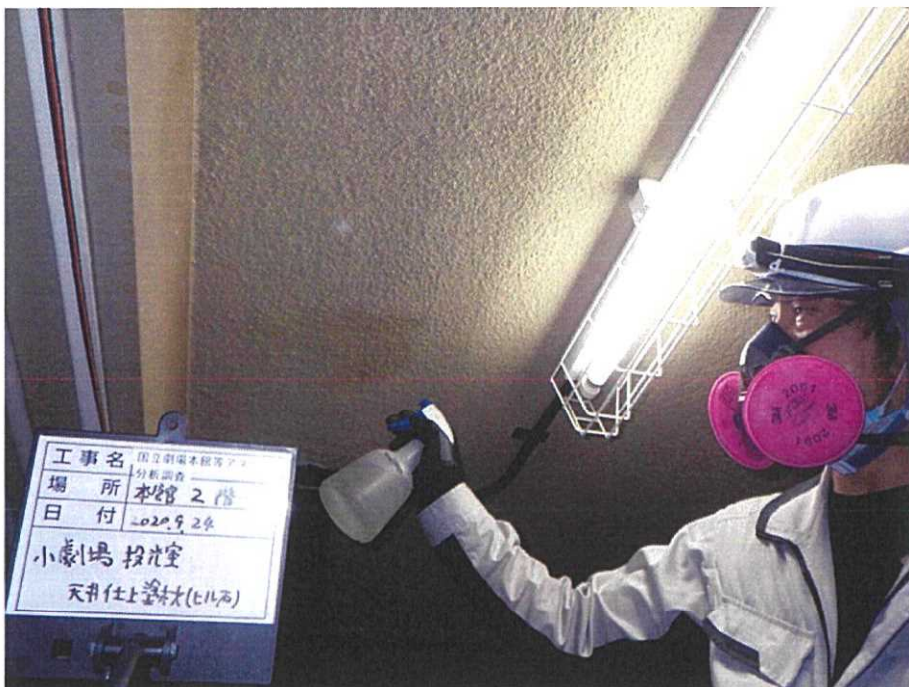
No.6 本館2階  
小劇場投光室

天井仕上塗材(ヒル石)

湿潤化

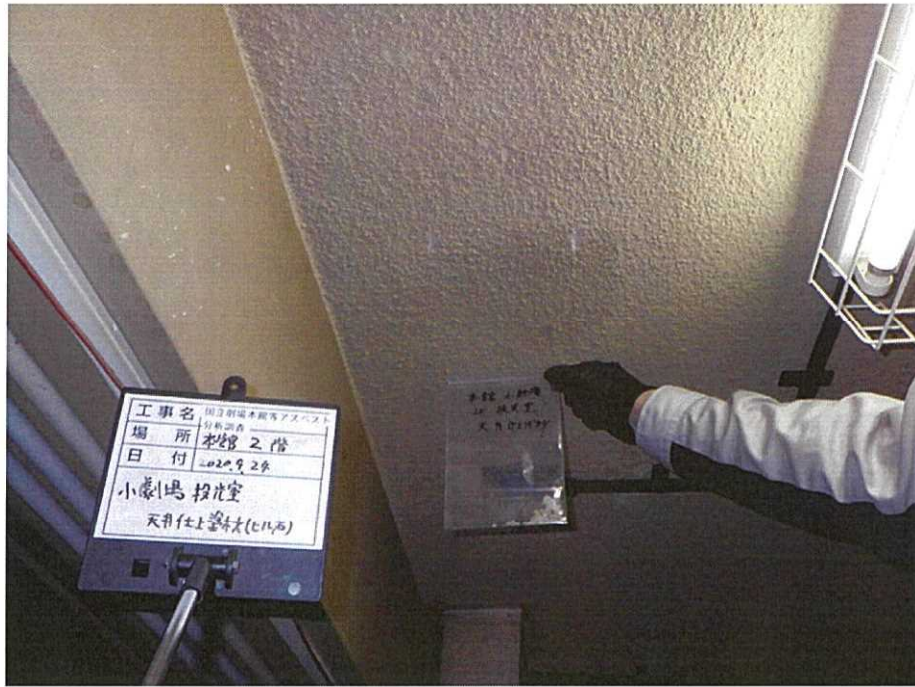
No.6 本館2階 小劇場投光室
天井仕上塗材(ヒル石)
検体採取完了

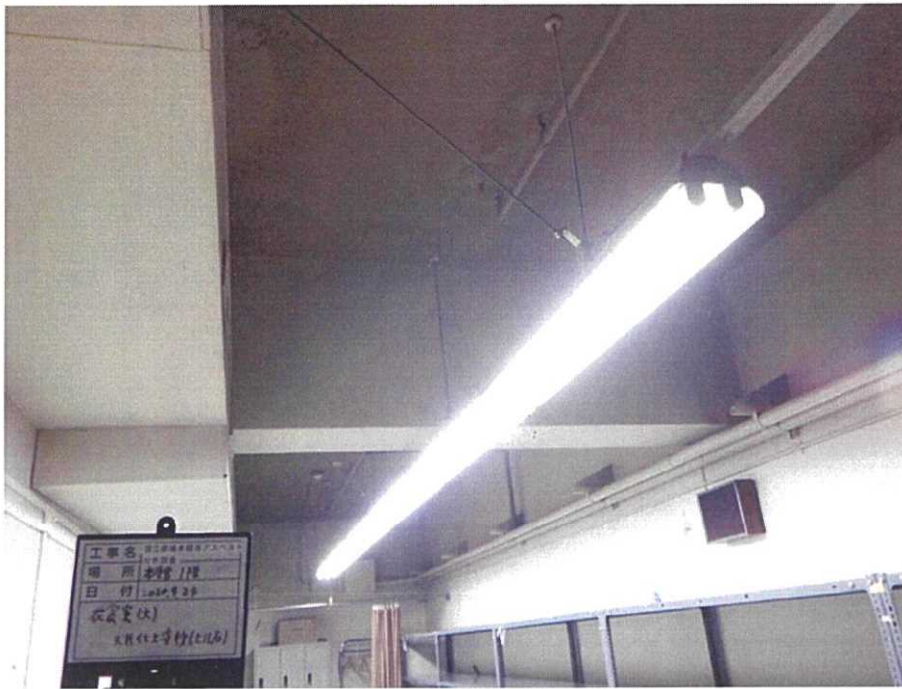
No.7本館1階  
大劇場衣裳室

天井仕上塗材(ヒル石)

検体採取前

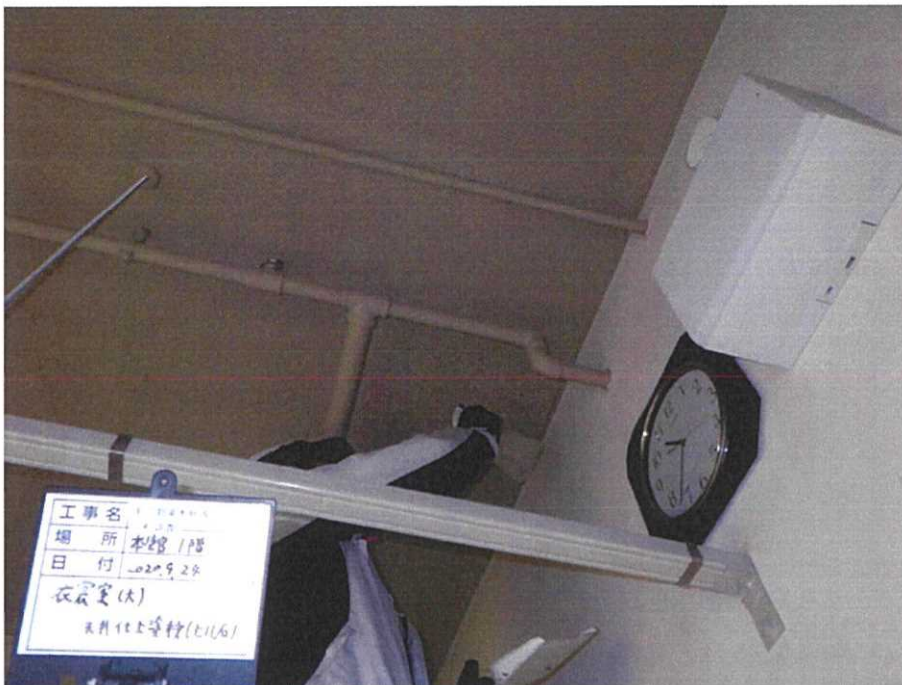
No.7本館1階  
大劇場衣裳室

天井仕上塗材(ヒル石)

湿潤化

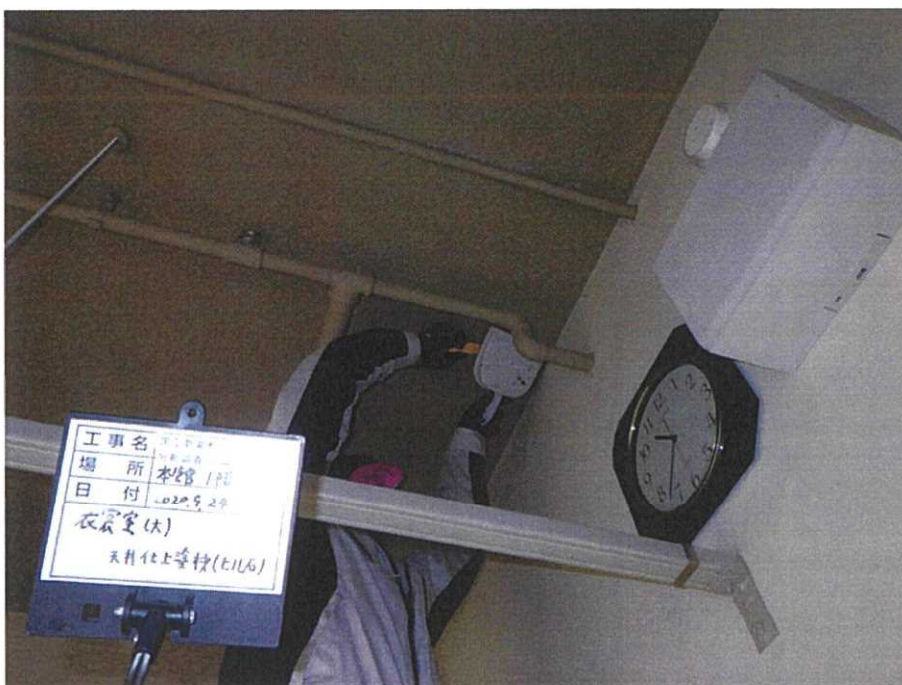
No.7本館1階  
大劇場衣裳室

天井仕上塗材(ヒル石)

検体採取

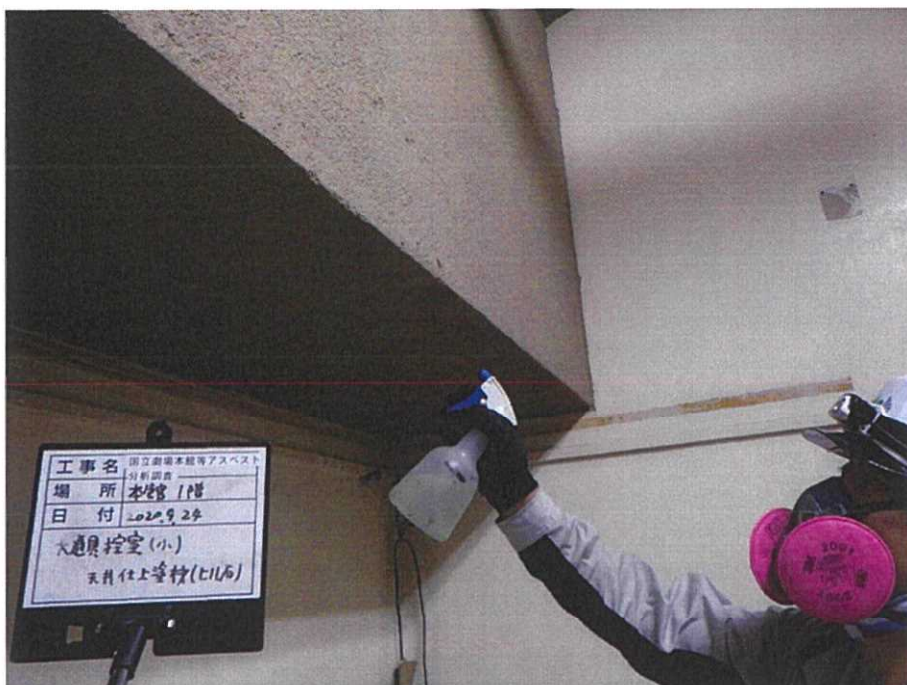
No.8本館1階  
小劇場大道具控室

天井仕上塗材(ヒル石)

湿潤化

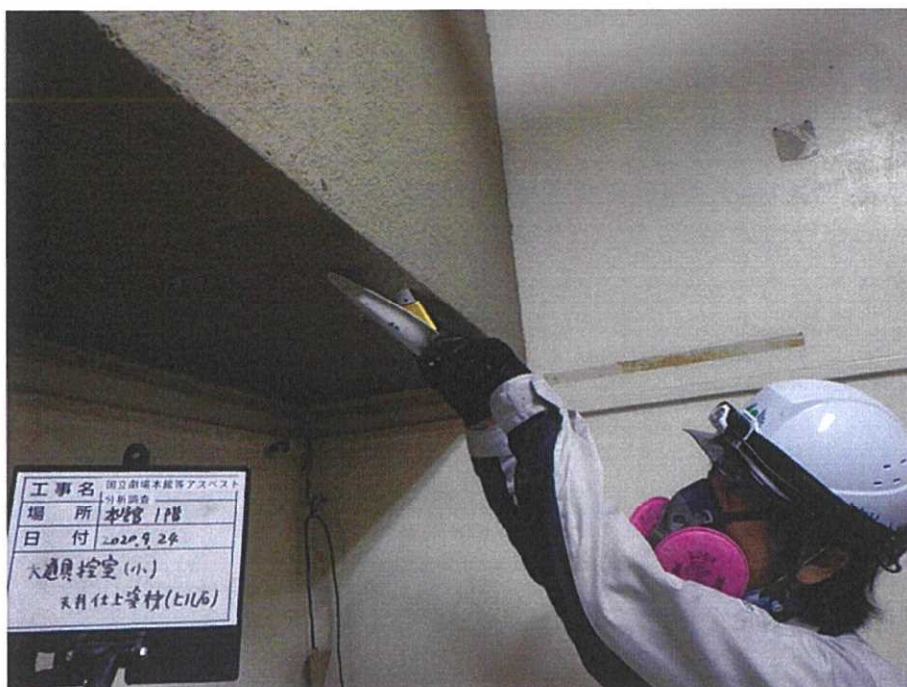
No.8本館1階  
小劇場大道具控室

天井仕上塗材(ヒル石)

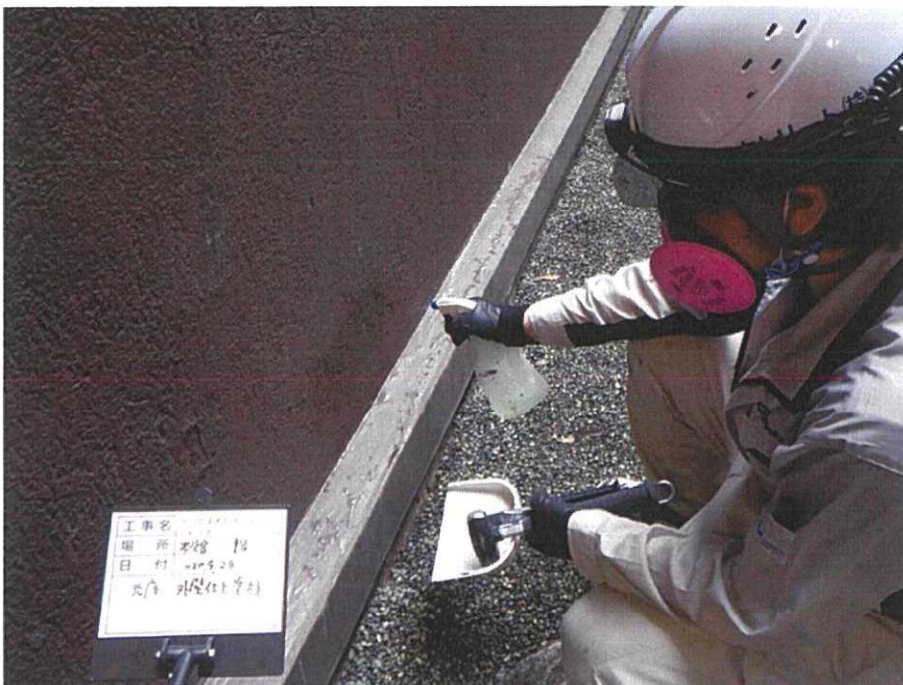
No.9本館1階  
光庭

外壁仕上塗材

検体採取前

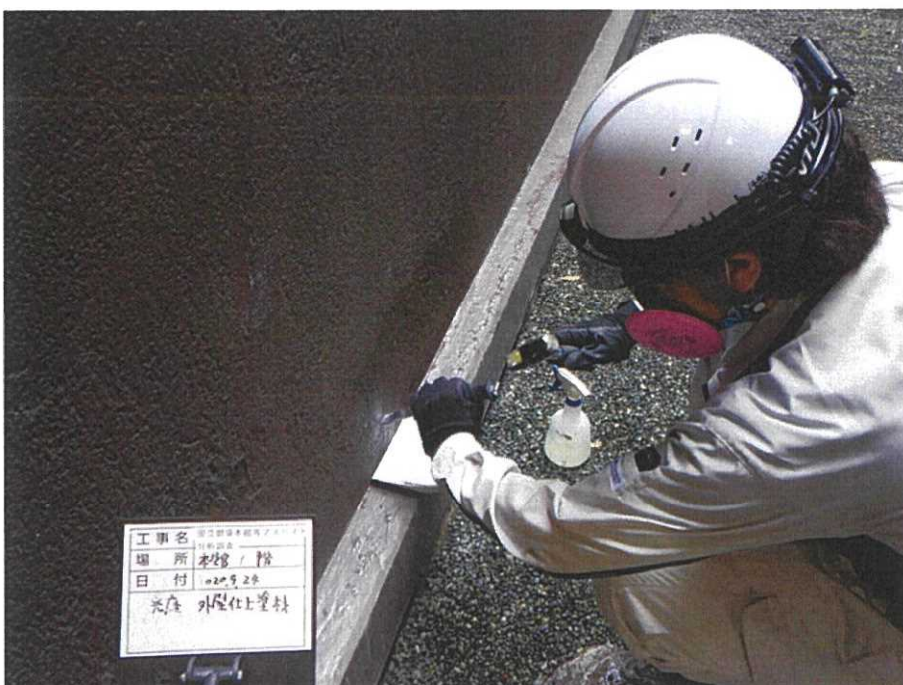
No.9本館1階  
光庭

外壁仕上塗材

湿潤化

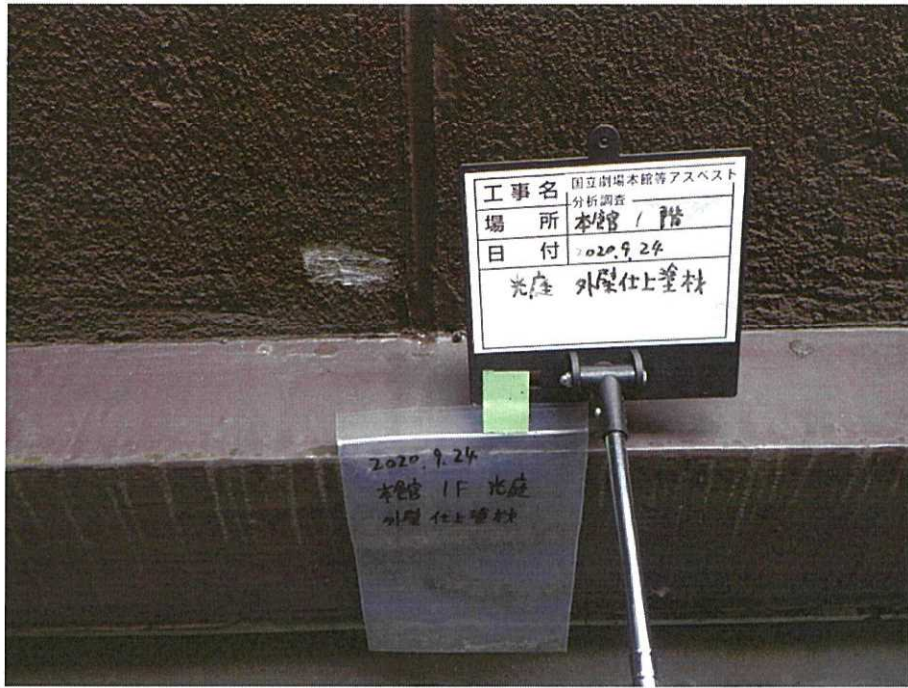
No.9本館1階  
光庭

外壁仕上塗材

検体採取

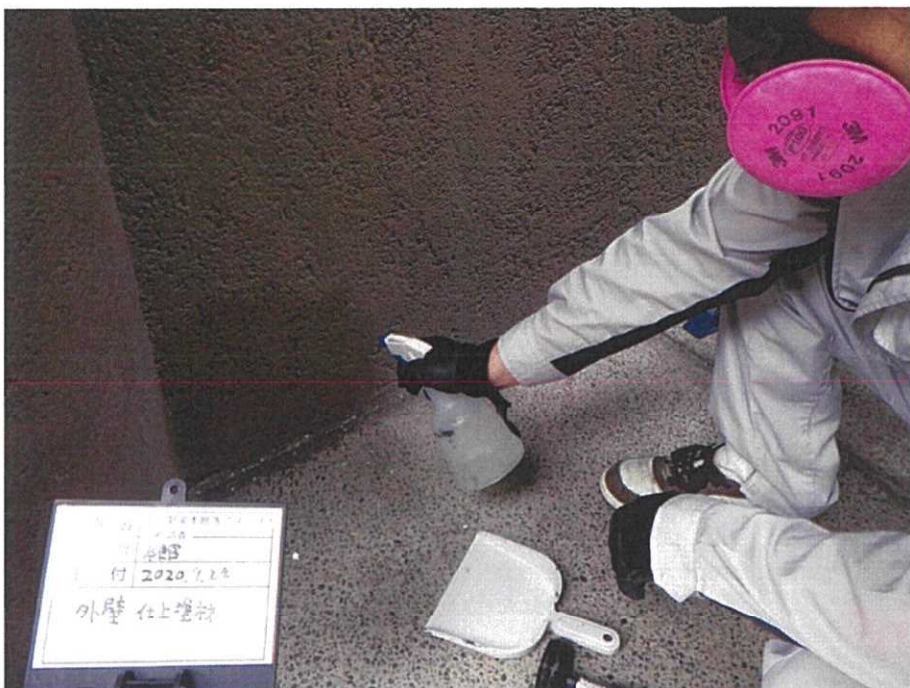
No.10本館 外壁

外壁仕上塗材

検体採取前

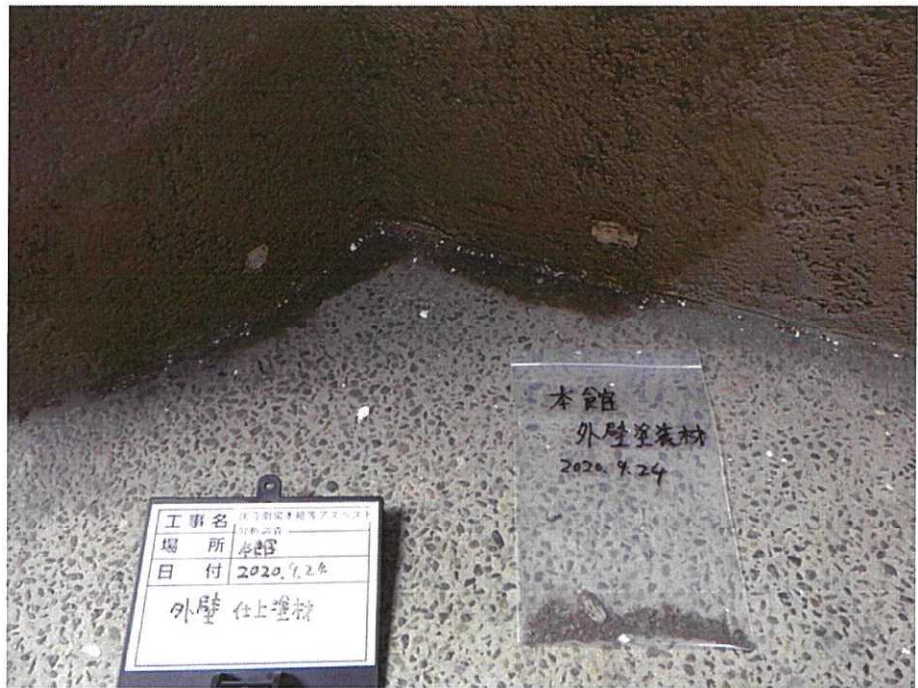
No.10本館 外壁

外壁仕上塗材

検体採取

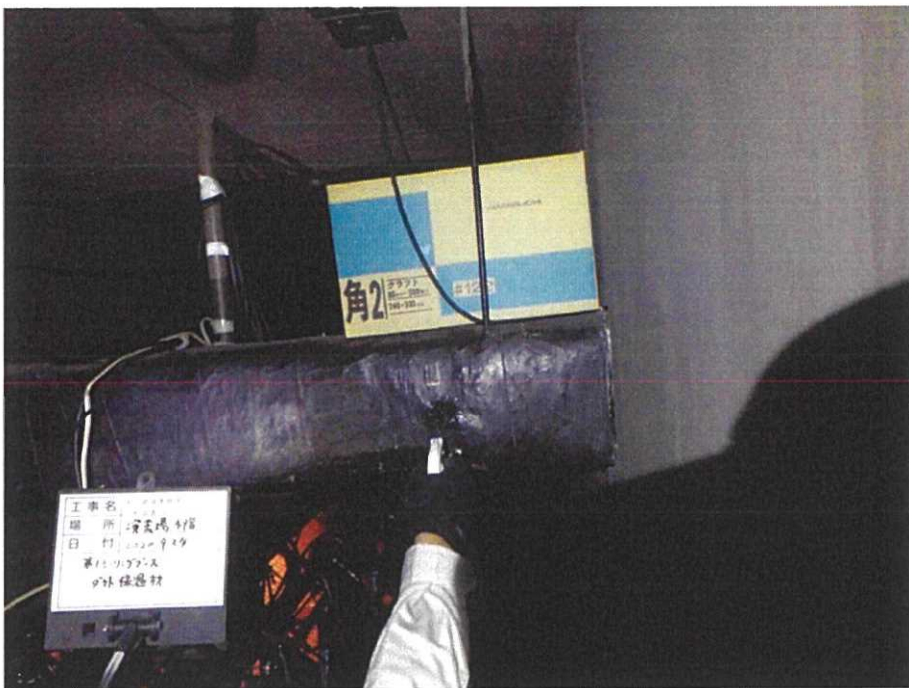
No.11演芸場4階  
第1シーリングブース

ダクト保温材

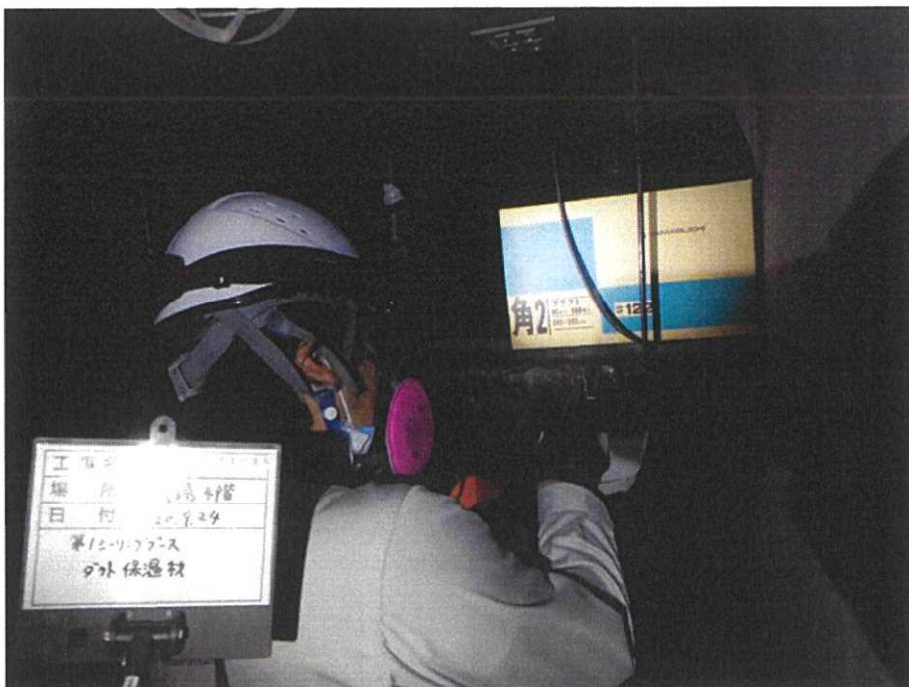
No.11演芸場4階  
第1シーリングブース

ダクト保温材

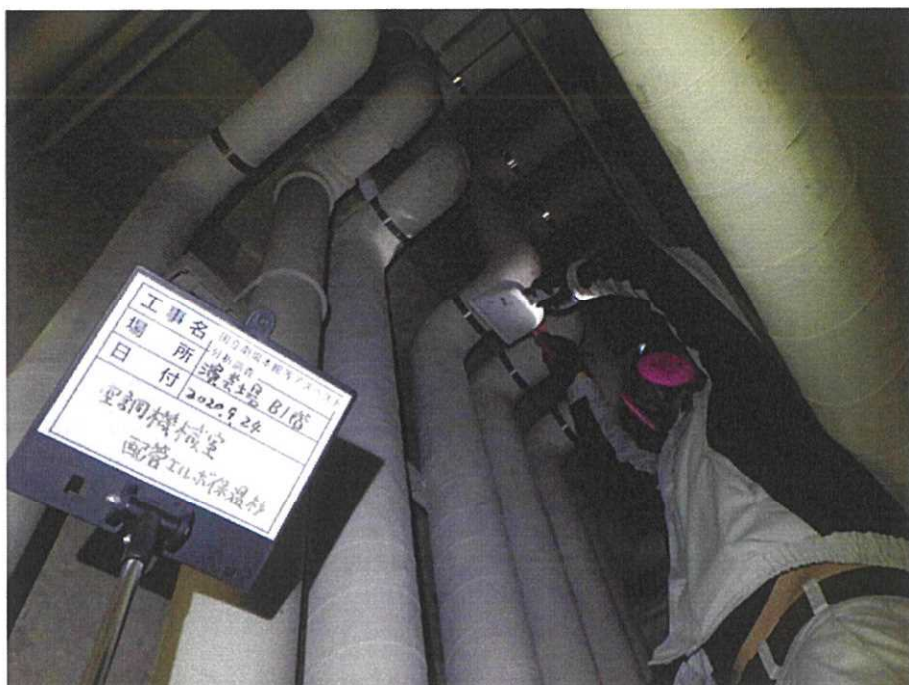
No.13演芸場B1階  
空調機械室

配管エルボ保温材

湿潤化

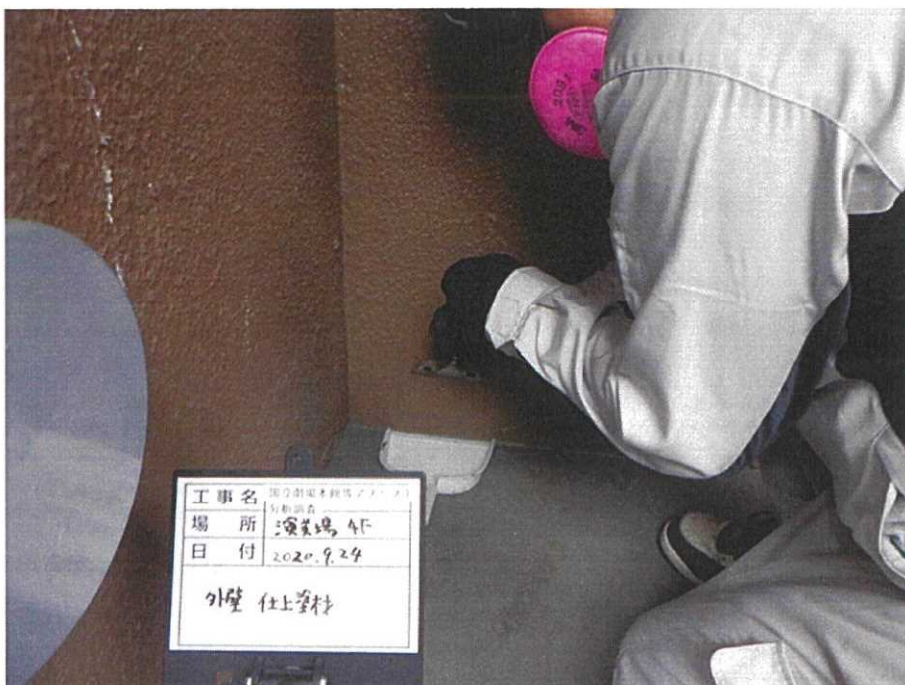
No.14演芸場4階

外壁仕上塗材

湿潤化

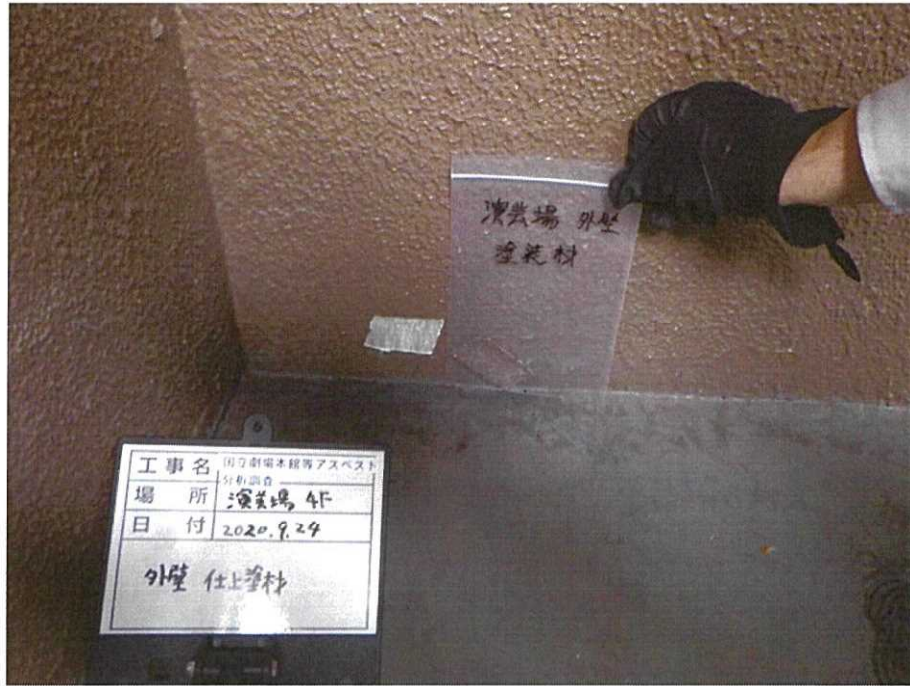
No.14演芸場4階

外壁仕上塗材

検体採取

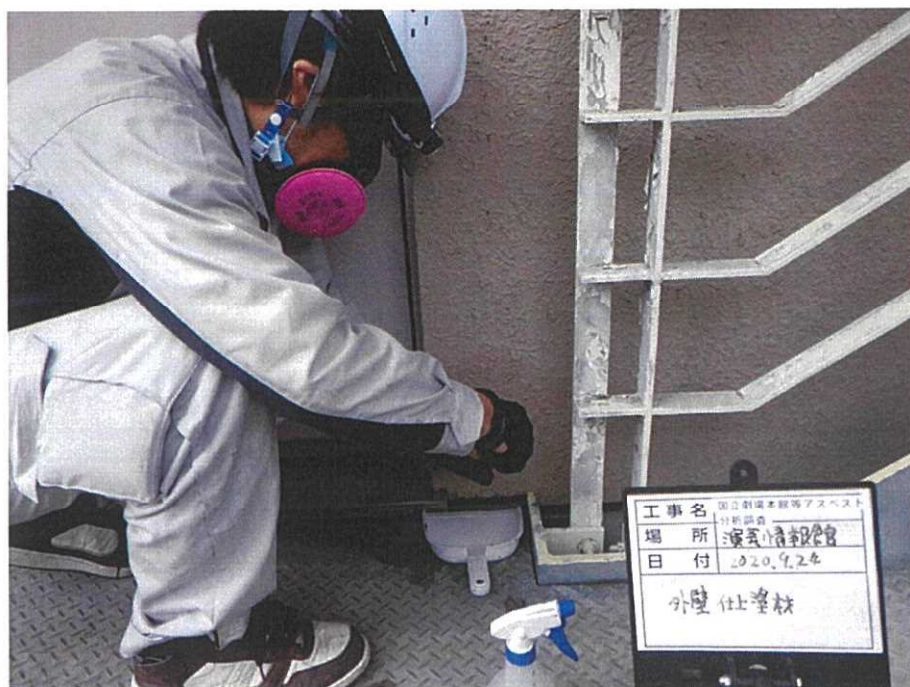
No.17伝統芸能情報館

外壁仕上塗材

湿潤化

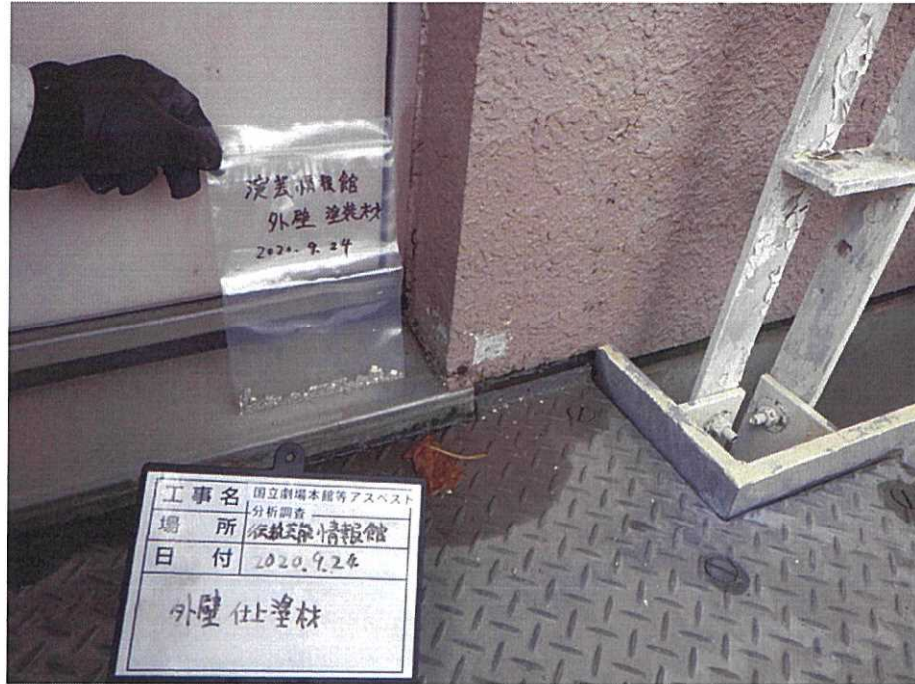
No.17伝統芸能情報館

外壁仕上塗材

検体採取

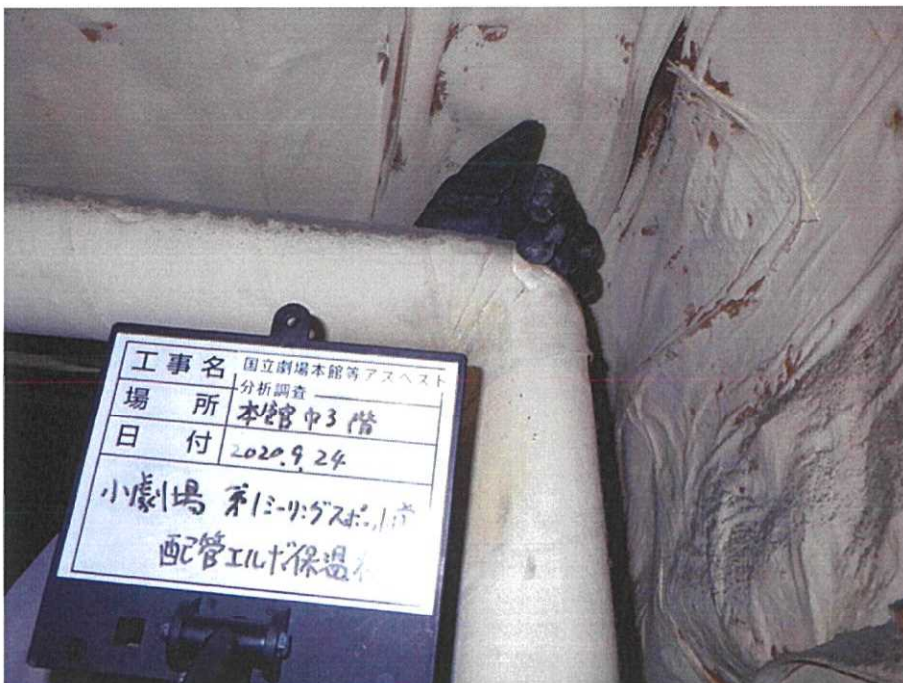
本館小劇場  
第1シーリングスポット前

工事名	国立劇場本館等アスベスト分析調査
場所	本館中3階
日付	2020.9.24
小劇場 第1シーリングスポット前 配管エルボ保温材

配管エルボ保温材

使用建材確認前

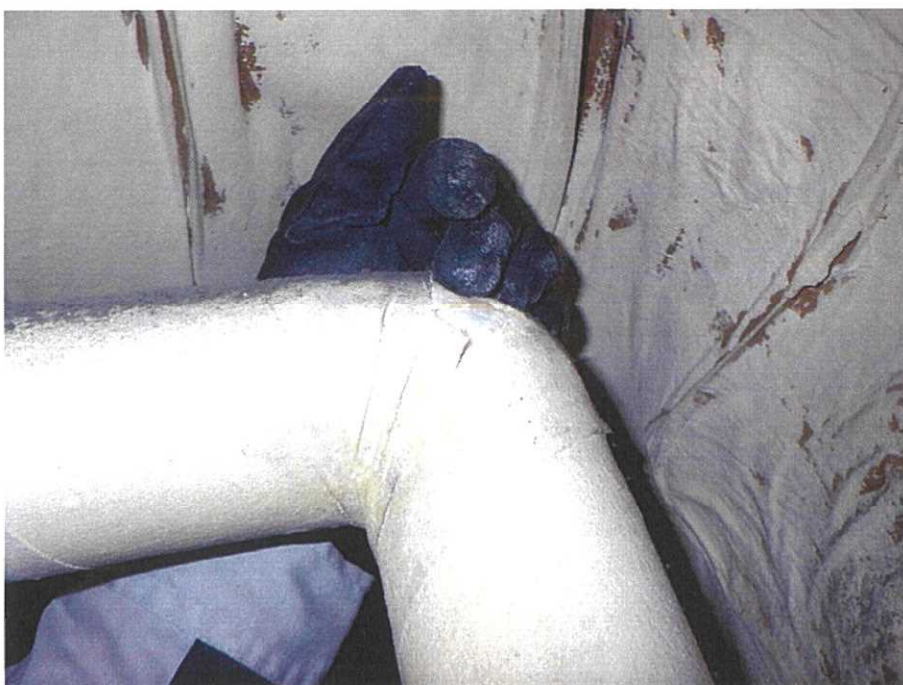
本館小劇場  
第1シーリングスポット前

配管エルボ保温材

使用建材：  
発砲スチロール

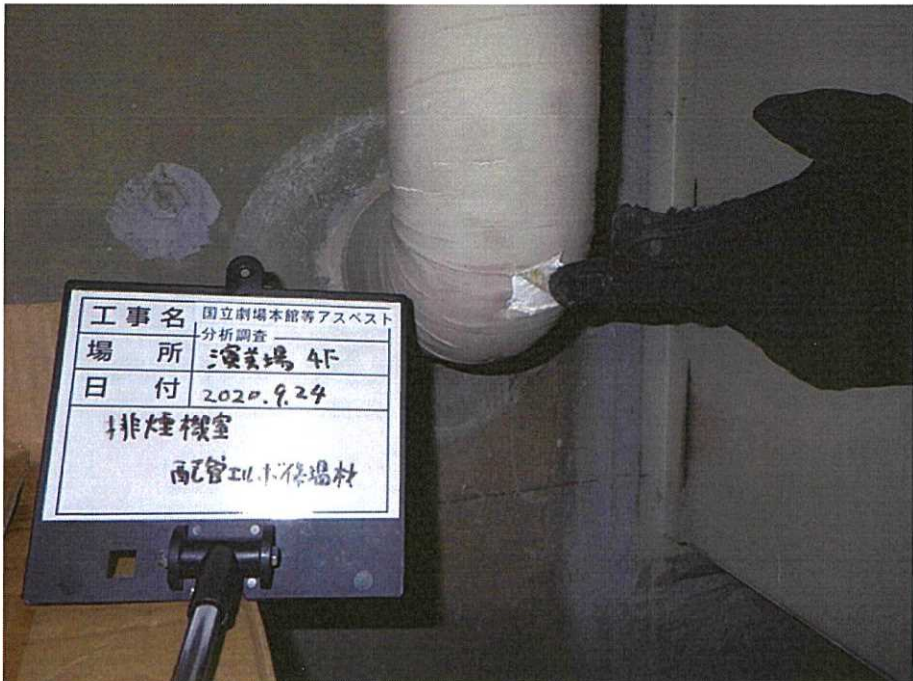
演芸場4階 排煙機室
配管エルボ保温材
使用建材： 発砲スチロール

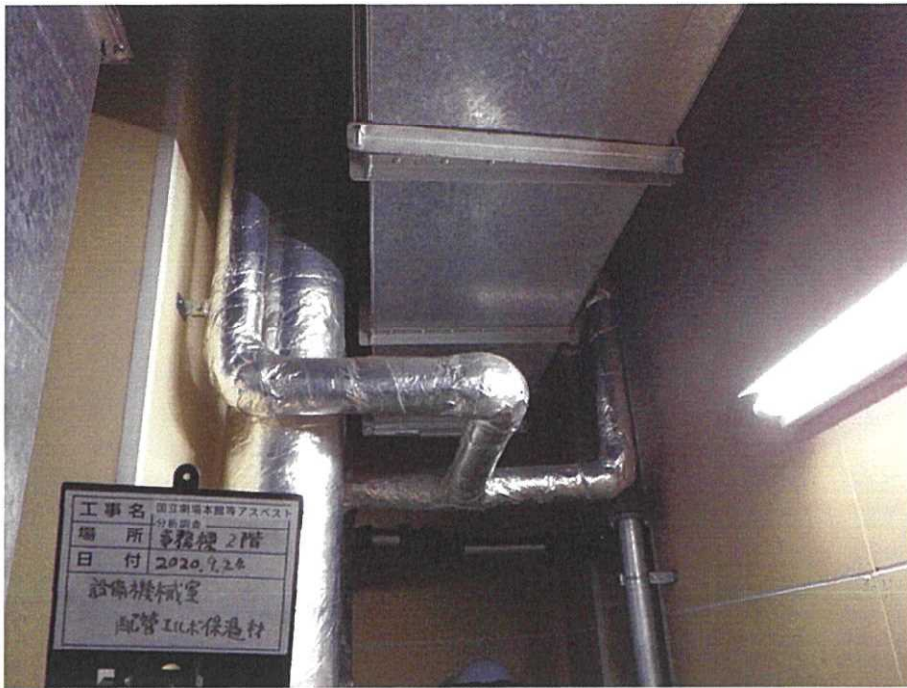
事務棟2階  
設備機械室

配管エルボ保温材

使用建材確認前

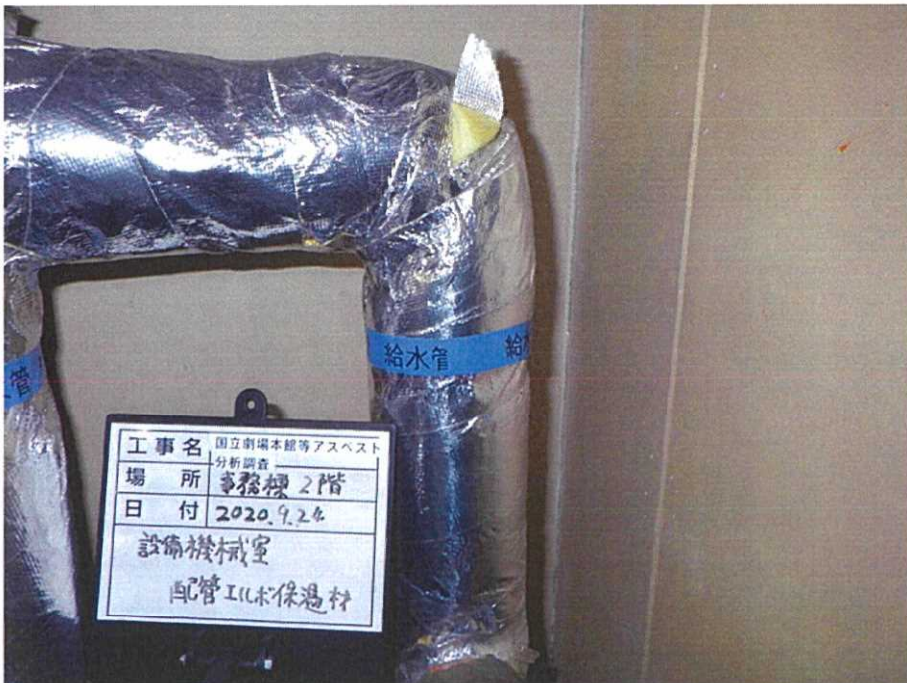
事務棟2階  
設備機械室

配管エルボ保温材

使用建材：  
グラスウール

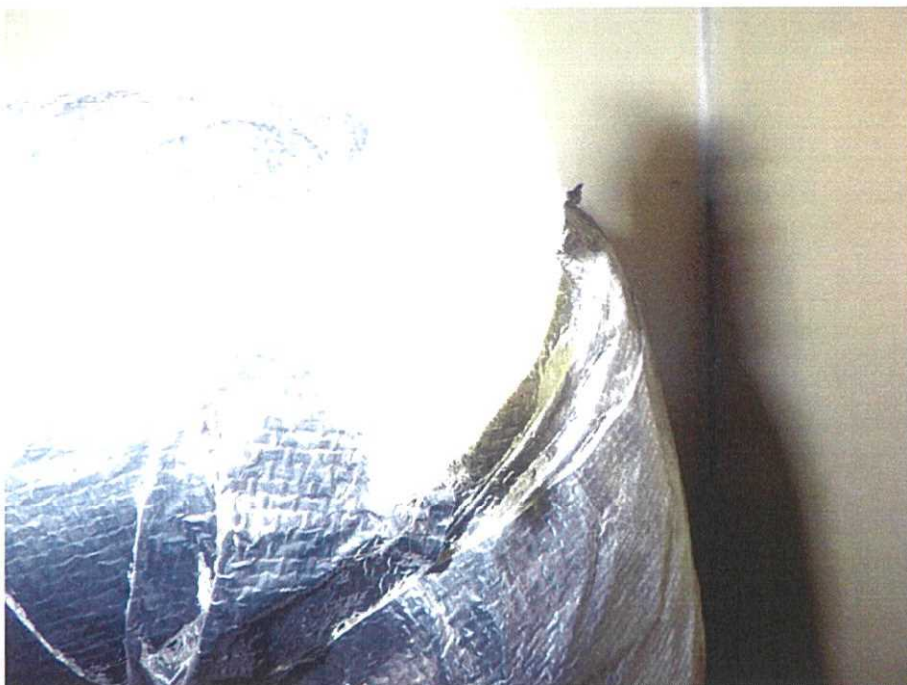
事務棟2階  
設備機械室

配管エルボ保温材

使用建材：  
グラスウール

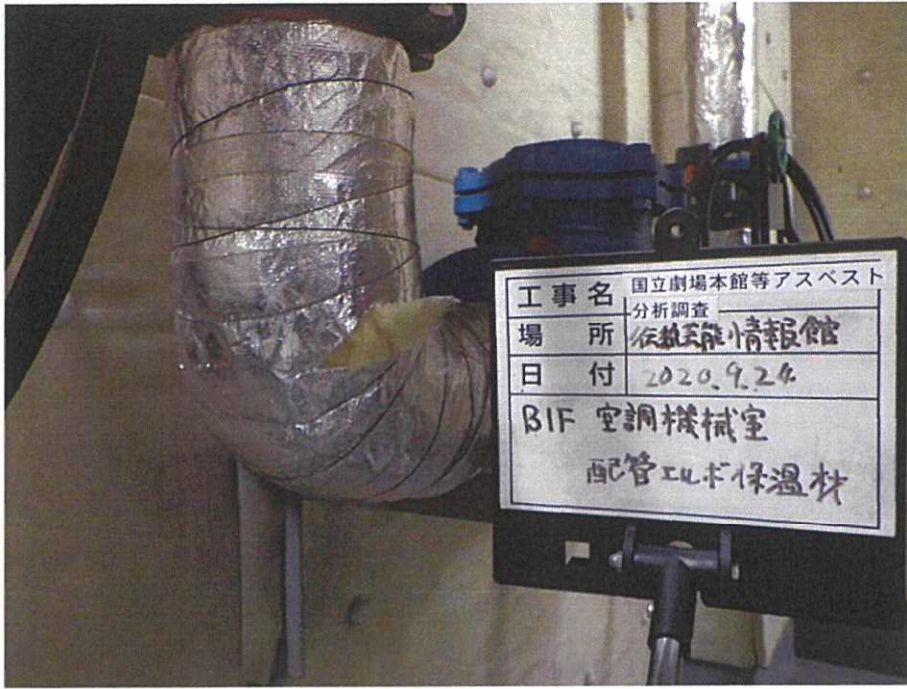
伝統芸能情報館  
B1階空調機械室

配管エルボ保温材

使用建材確認前

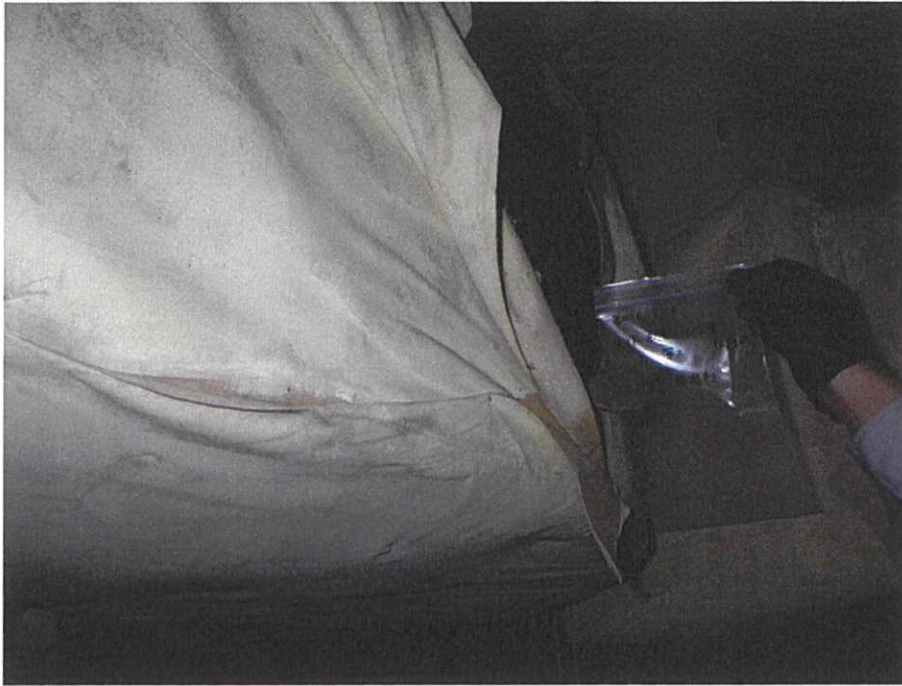
本館大劇場中3階  
第2シーリングスポット

No. 1  
ダクト保温材

採取前  
採取日：  
令和3年7月28日

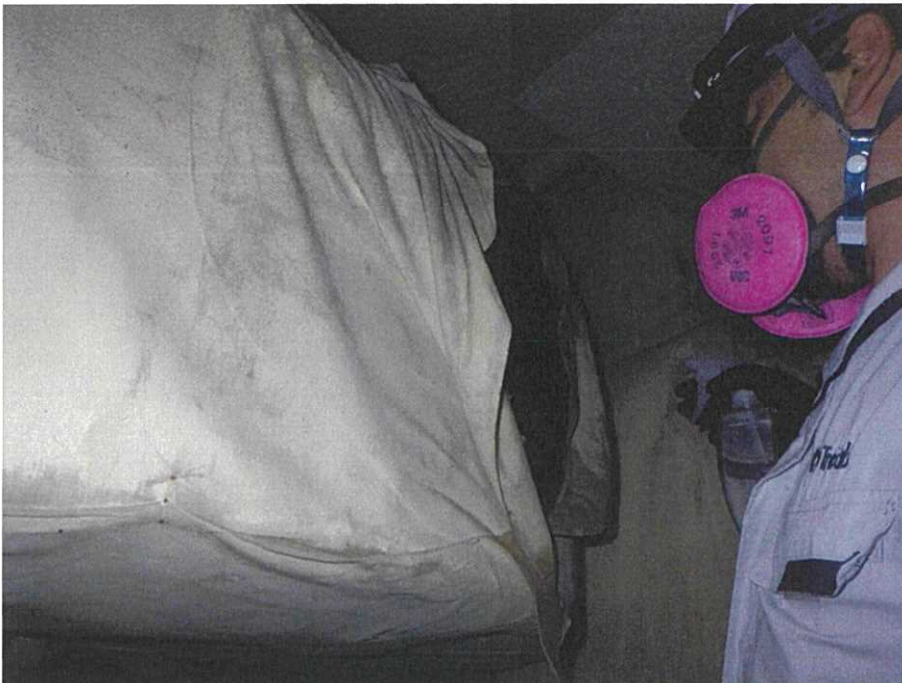
本館大劇場中3階  
第2シーリングスポット

No. 1  
ダクト保温材

飛散防止剤散布  
採取日：  
令和3年7月28日

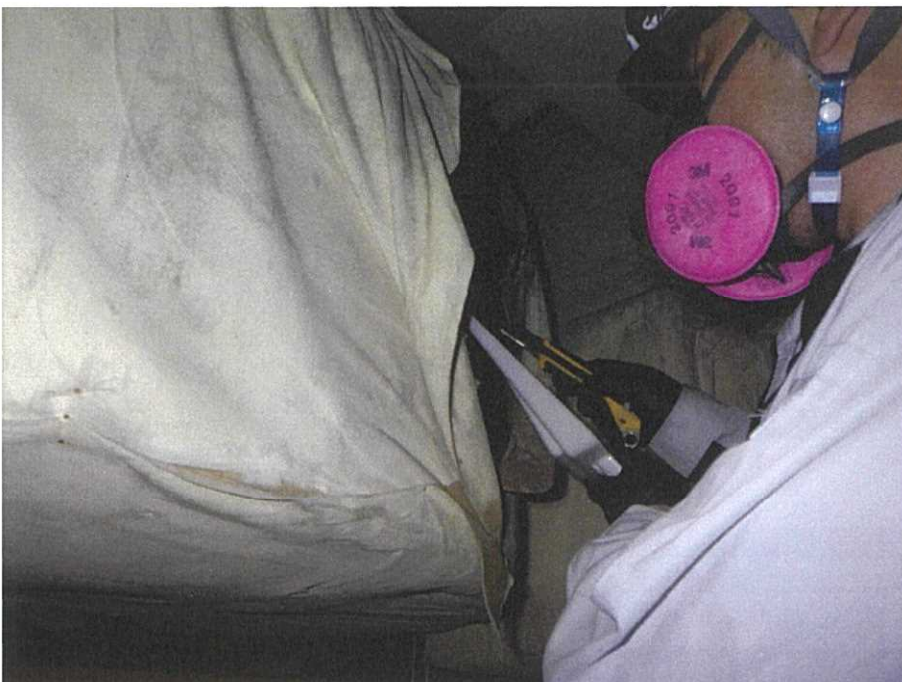
本館大劇場中3階  
第2シーリングスポット

No. 1  
ダクト保温材

採取状況  
採取日：  
令和3年7月28日

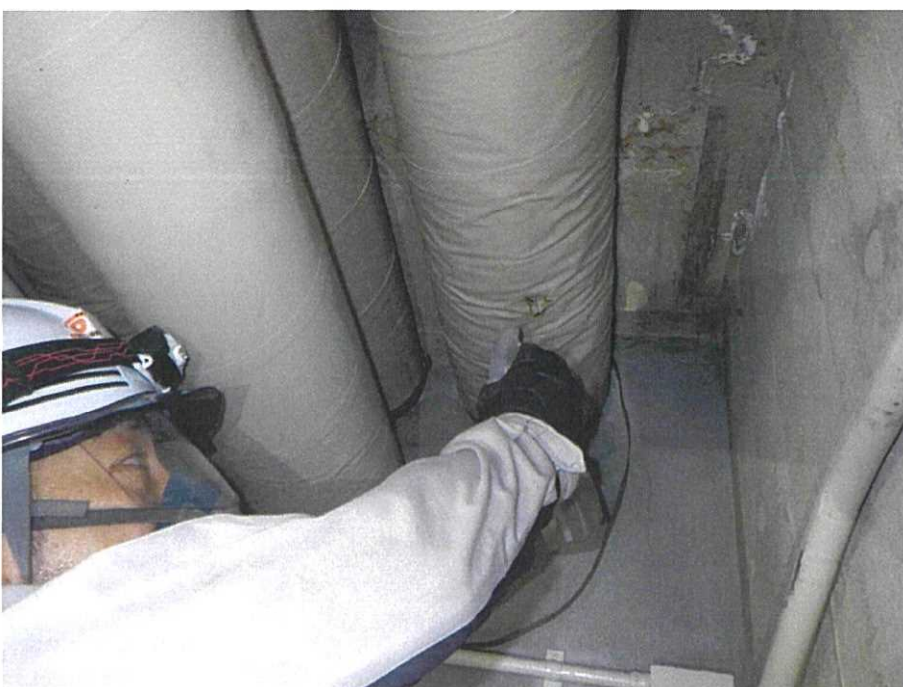
本館大劇場  
3階北側通路

No. 2  
配管テーピング

飛散防止剤散布  
採取日：  
令和3年7月28日

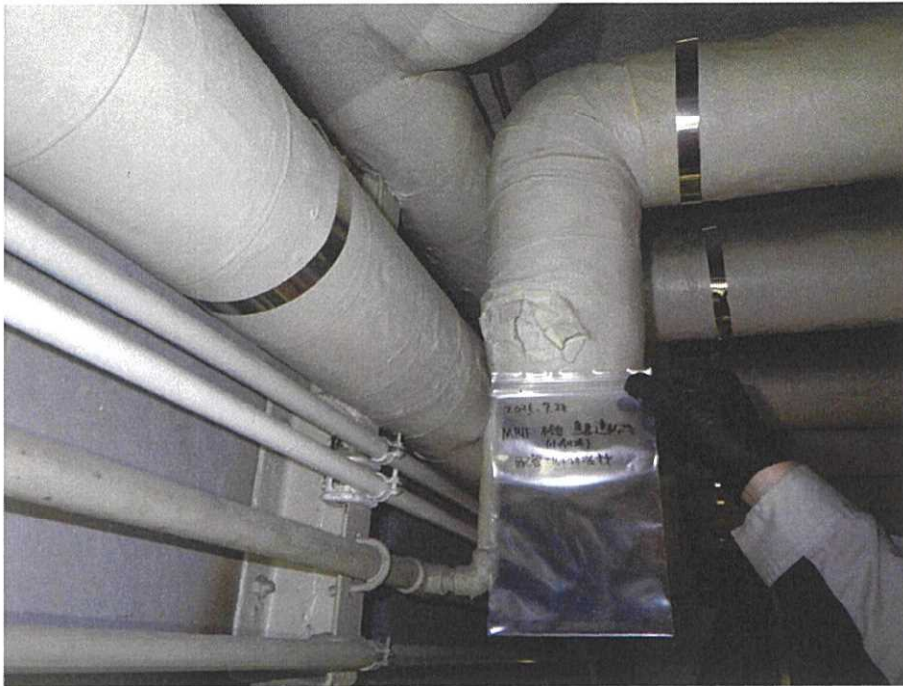
本館小劇場  
中地下鳥屋連絡路

No. 3  
配管エルボ保温材

採取前  
採取日：  
令和3年7月28日
