# 分 析 結 果 報 告 書

【国立劇場本館等アスベスト分析調査】

独立行政法人日本芸術文化振興会 御中

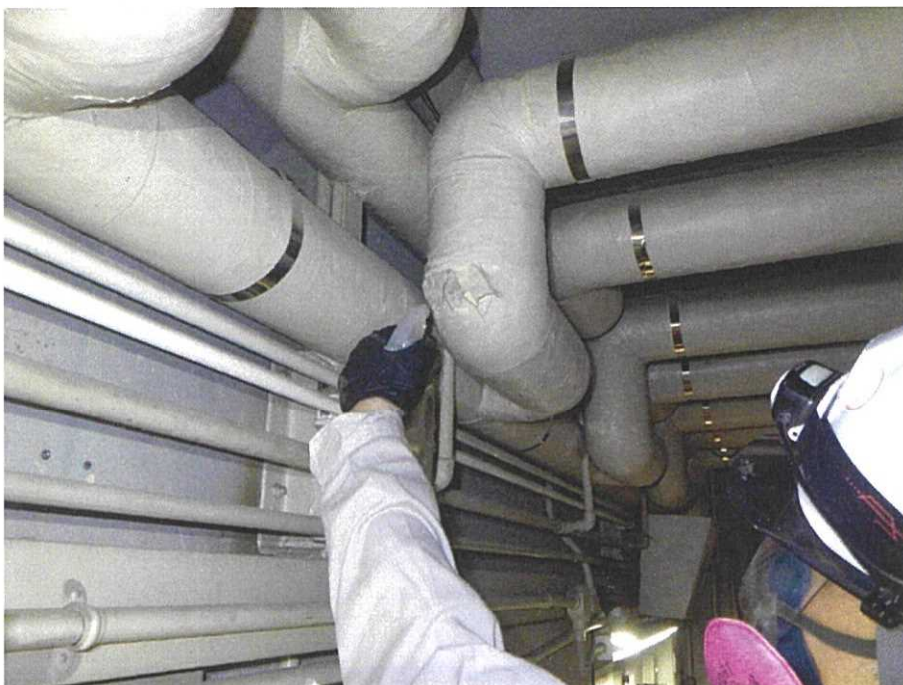
本館小劇場  
中地下鳥屋連絡路

No. 3  
配管エルボ保温材

飛散防止剤散布  
採取日：  
令和3年7月28日

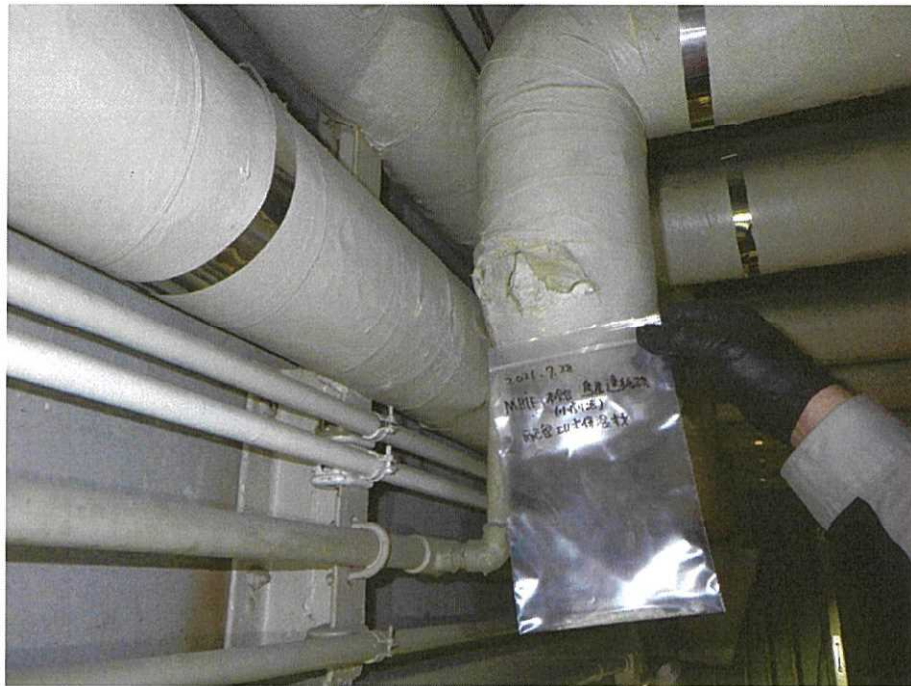
本館小劇場 中地下鳥屋連絡路
No. 3 配管エルボ保温材
採取完了 採取日： 令和3年7月28日

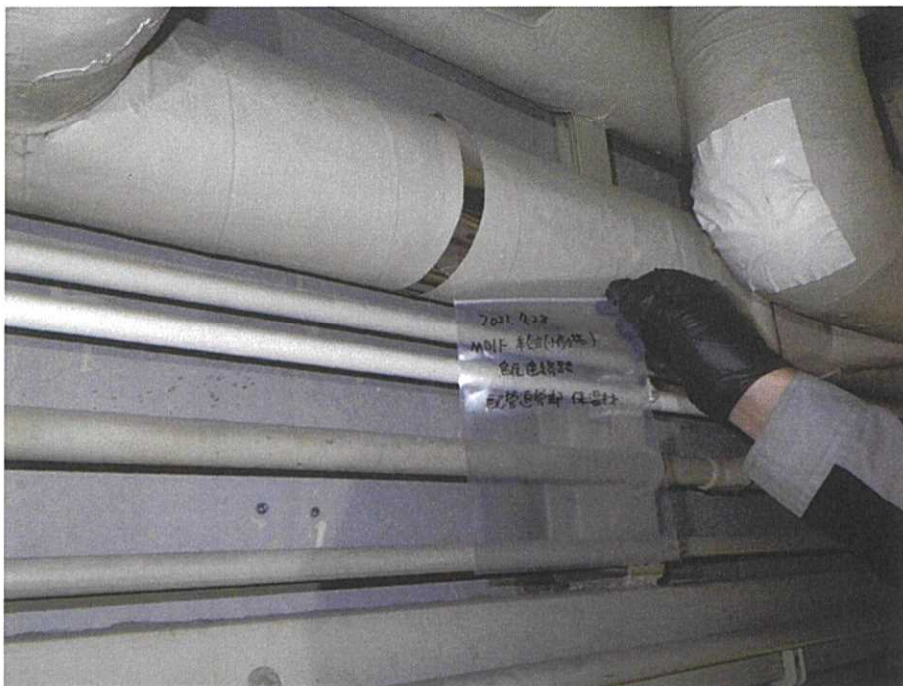
本館小劇場  
中地下鳥屋連絡路

No. 4  
配管直管部保温材

採取前  
採取日：  
令和3年7月28日

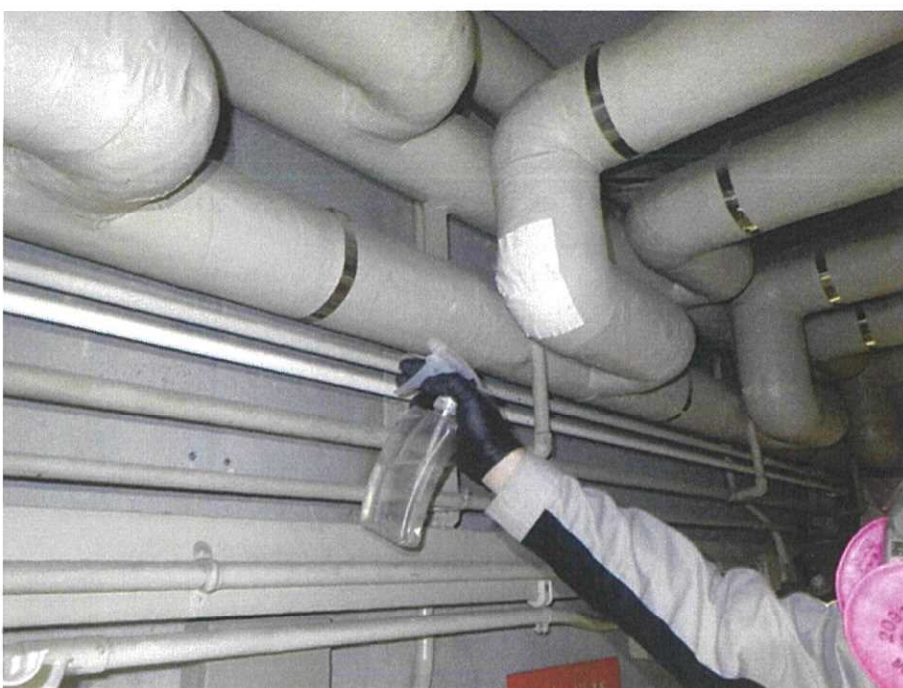
本館小劇場  
中地下鳥屋連絡路

No. 4  
配管直管部保温材

飛散防止剤散布  
採取日：  
令和3年7月28日

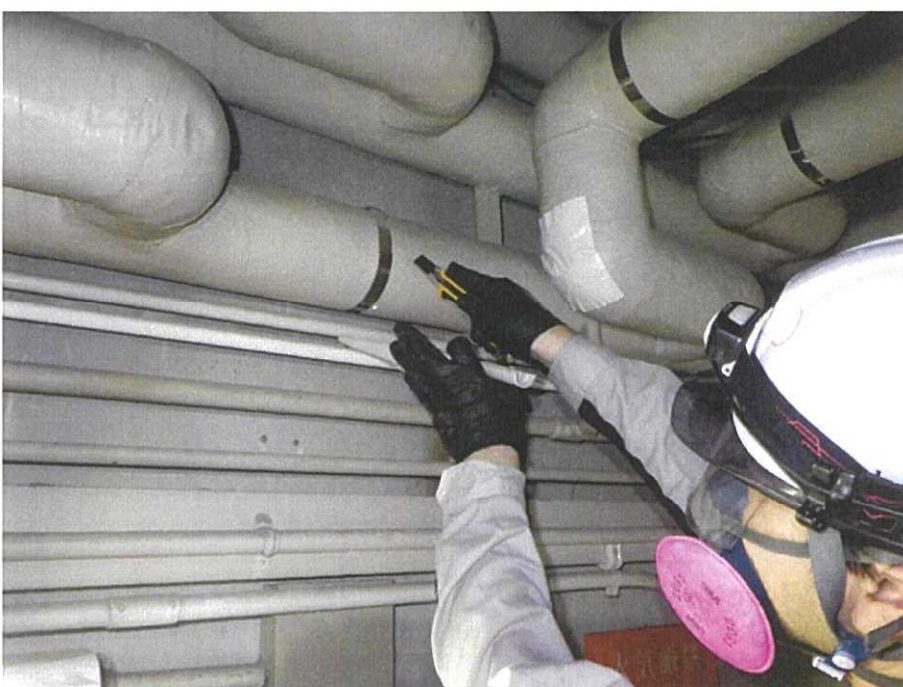
本館小劇場  
中地下鳥屋連絡路

No. 4  
配管直管部保温材

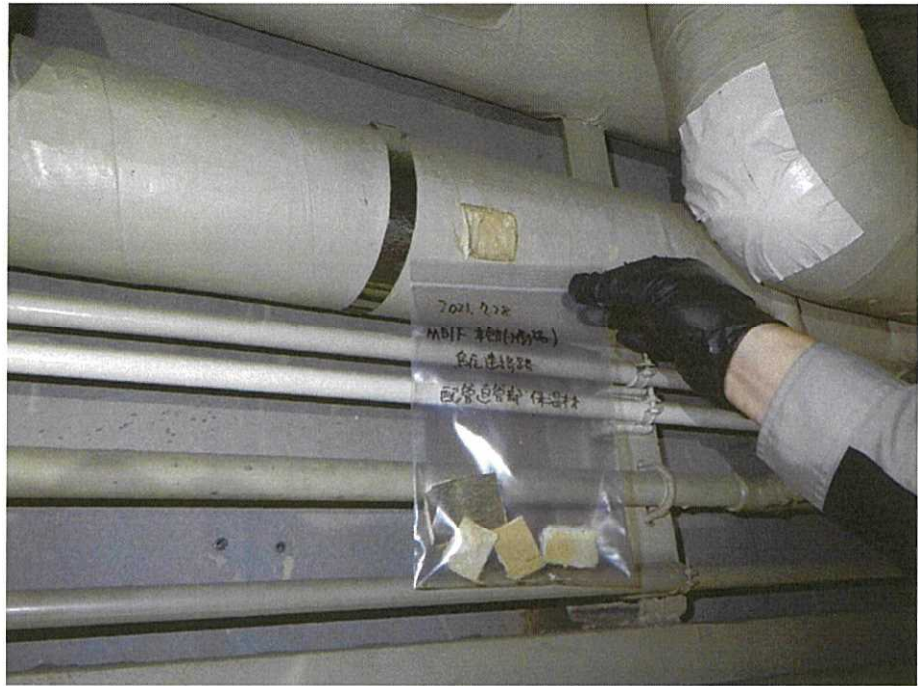
本館小劇場 中地下鳥屋連絡路
No. 4 配管直管部保温材
採取完了 採取日： 令和3年7月28日

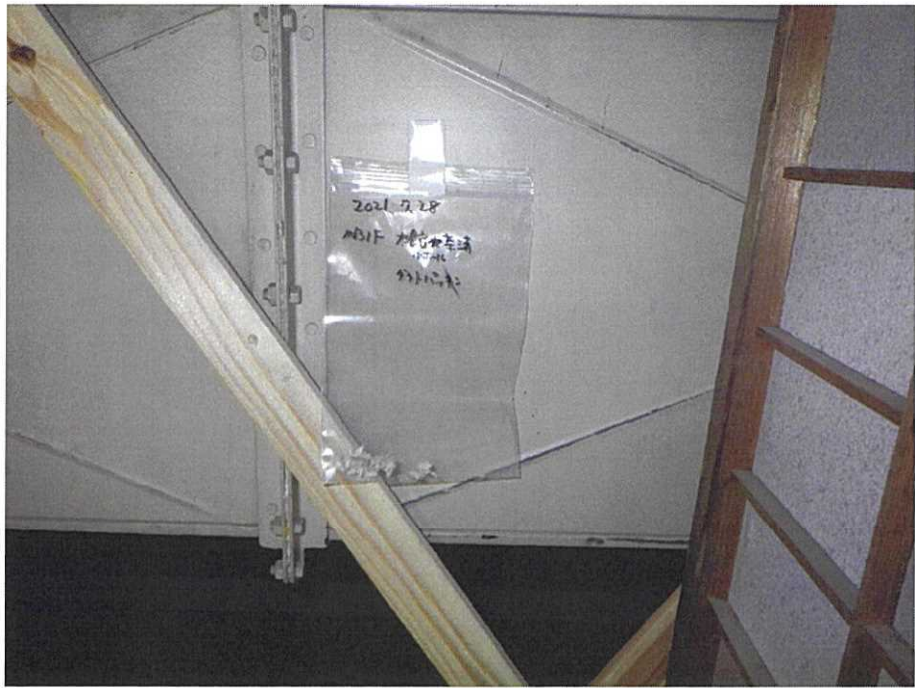
本館小ホール 奈落
No. 5 ダクトフランジ
採取完了 採取日： 令和3年7月28日

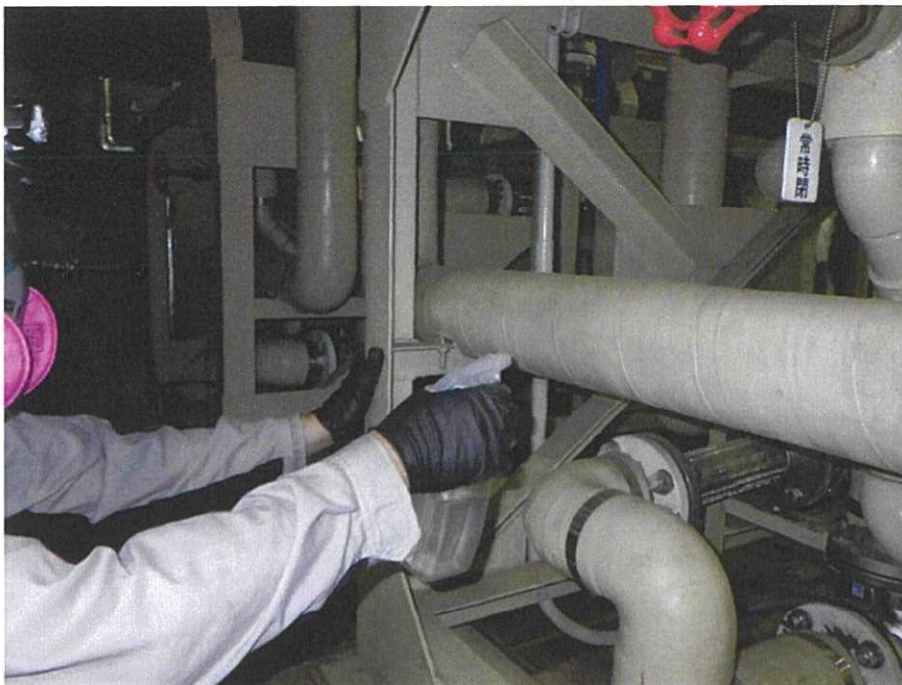
本館地下1階  
衛生機械室

No. 6  
配管直管部保温材

飛散防止剤散布  
採取日：  
令和3年7月28日

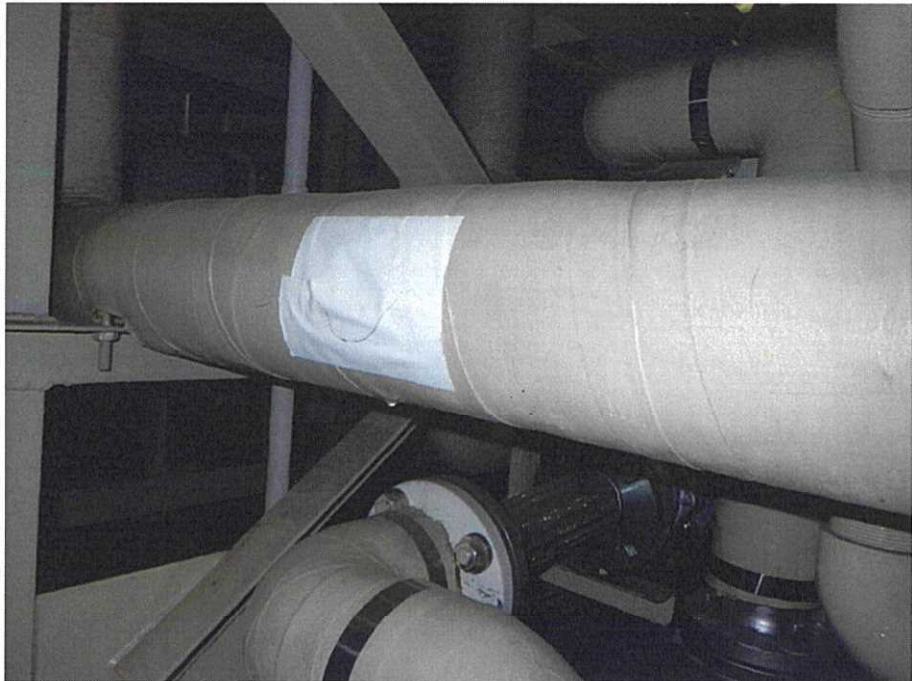
本館地下1階 衛生機械室
No. 6 配管直管部保温材
補修完了 採取日： 令和3年7月28日

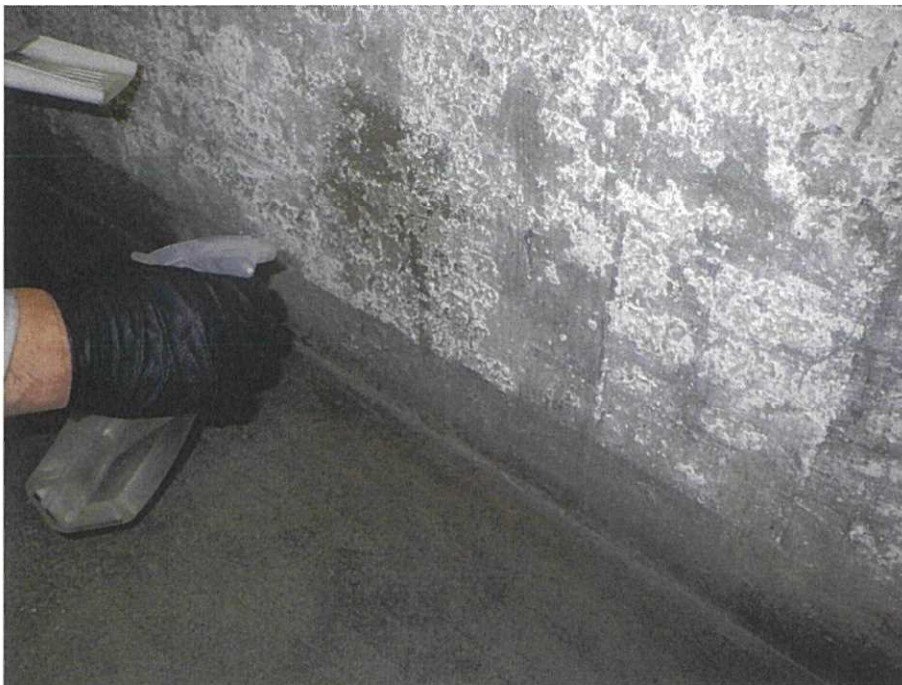
本館地下1階  
ボイラ室前廊下 壁

No. 7  
仕上塗材①-1

飛散防止剤散布  
採取日：  
令和3年7月28日

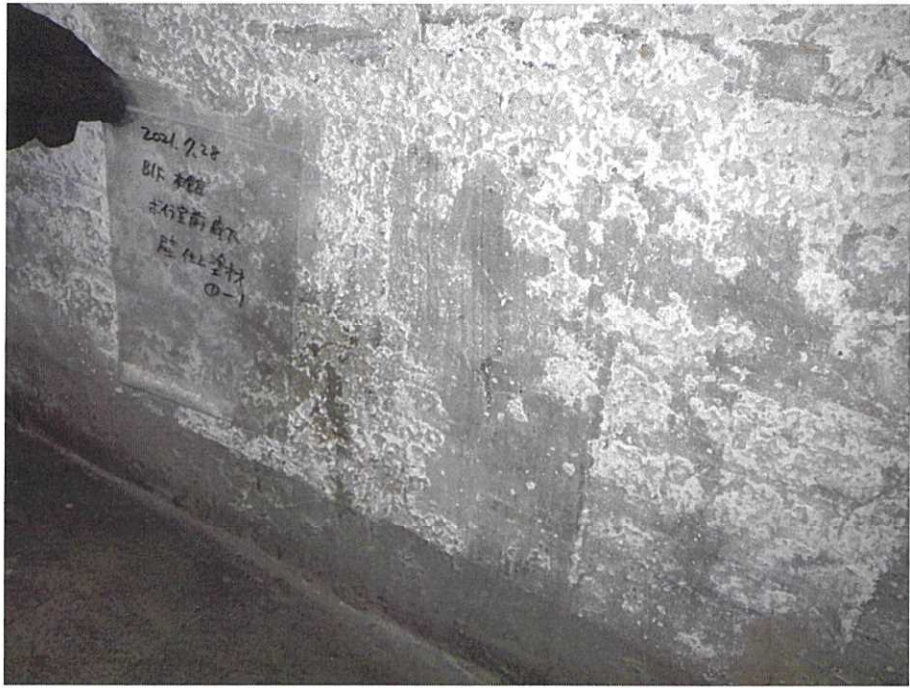
本館地下1階 ボイラ室前廊下 壁
No. 7 仕上塗材①-1
採取完了 採取日： 令和3年7月28日

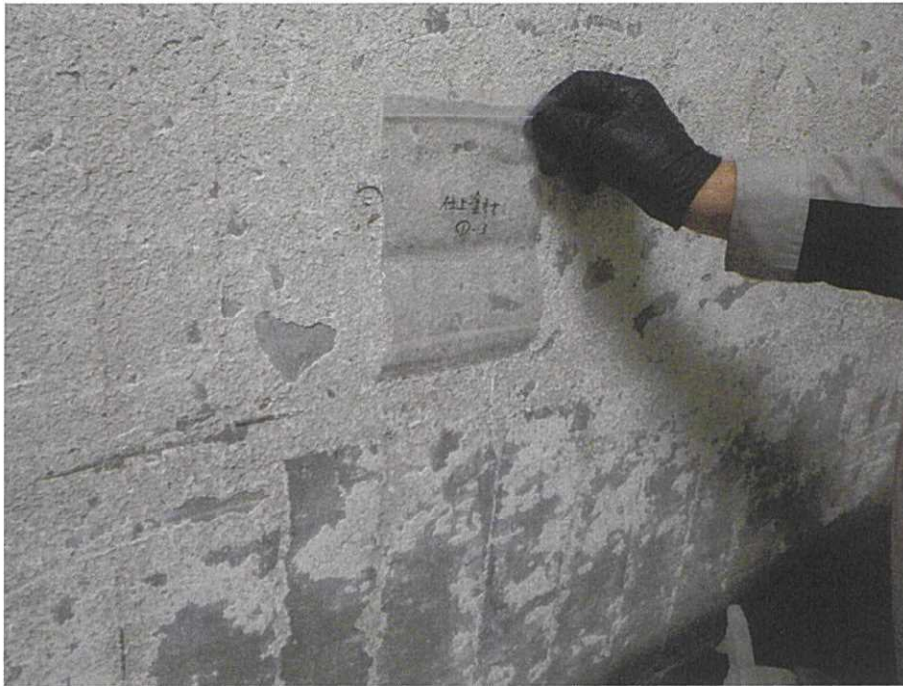
本館地下1階  
ボイラ室前廊下 壁

No. 7  
仕上塗材①-3

採取前  
採取日：  
令和3年7月28日

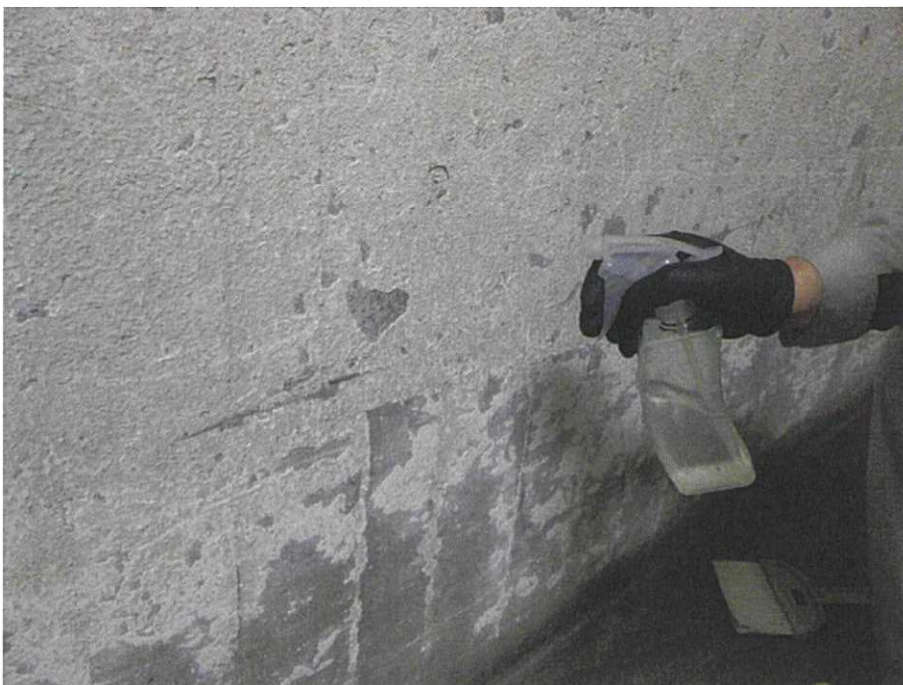
本館地下1階  
ボイラ室前廊下 壁

No. 7  
仕上塗材①-3

飛散防止剤散布  
採取日：  
令和3年7月28日

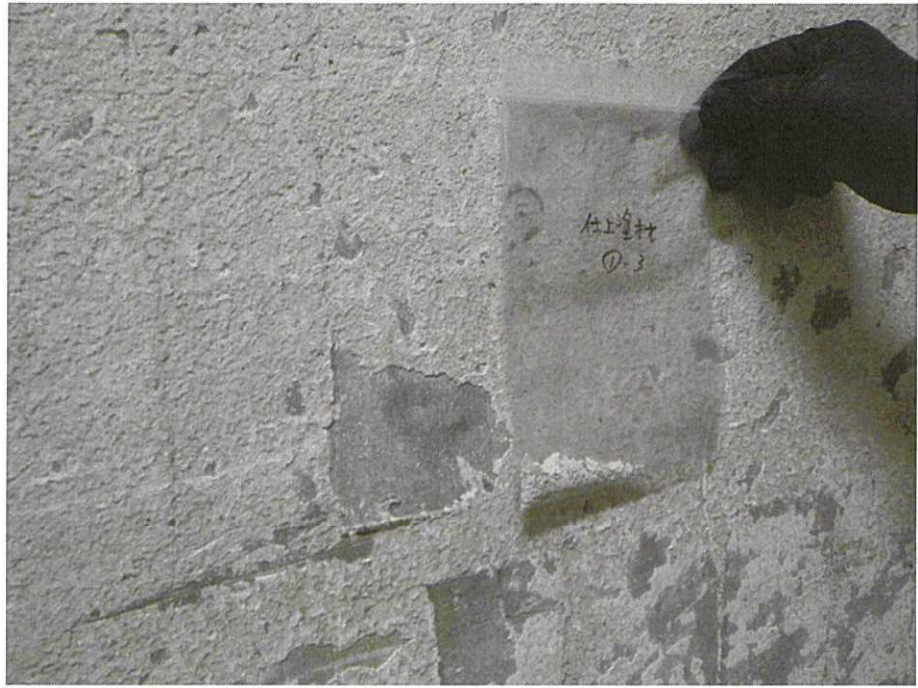
本館地下1階 ボイラ室前廊下 壁
No. 7 仕上塗材①-3
採取完了 採取日： 令和3年7月28日

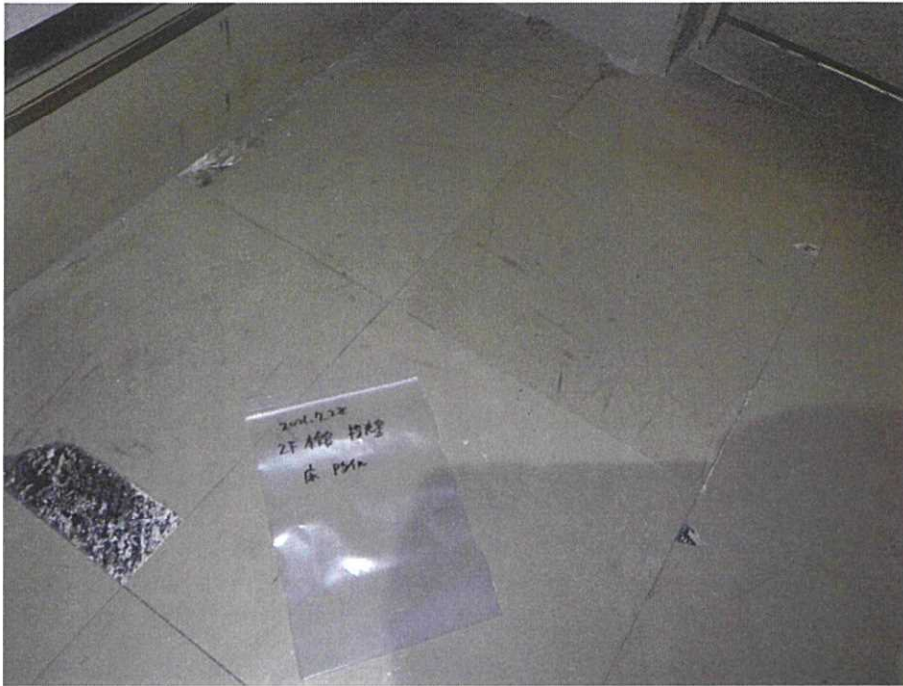
本館大劇場  
2階投光室 床

No. 8  
Pタイル

採取前  
採取日：  
令和3年7月28日

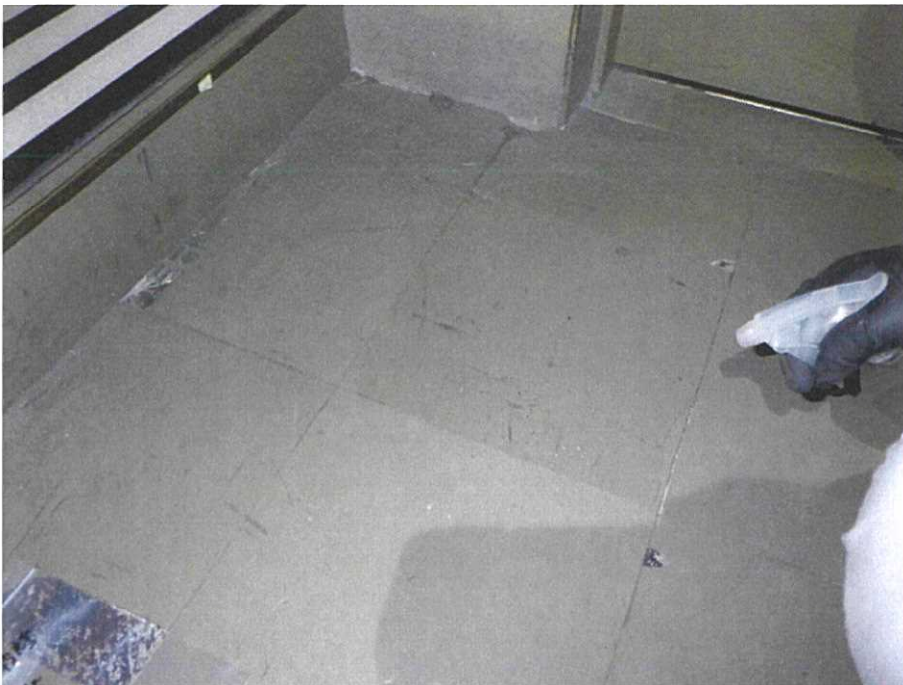
本館大劇場  
2階投光室 床

No. 8  
Pタイル

飛散防止剤散布  
採取日：  
令和3年7月28日

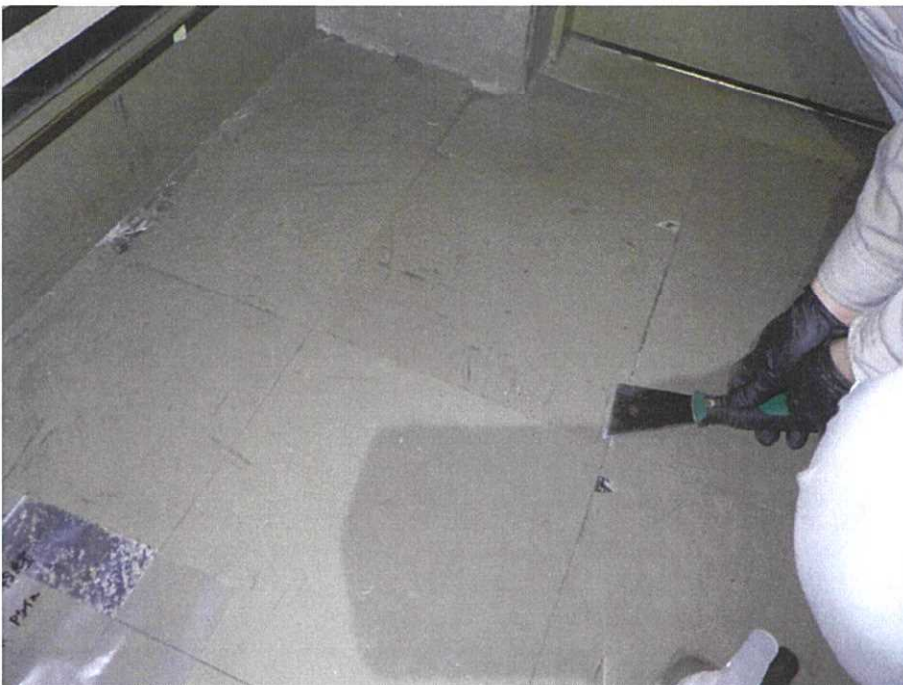
本館大劇場  
2階投光室 床

No. 8  
Pタイル

採取状況  
採取日：  
令和3年7月28日

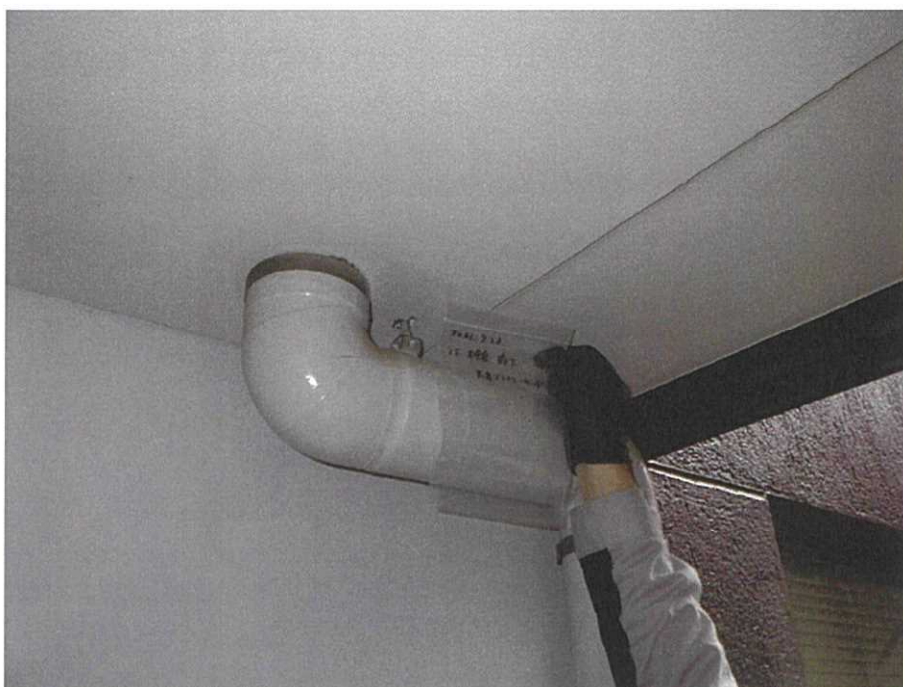
本館2階  
北側廊下 天井

No. 9  
プラスターボード

採取前  
採取日：  
令和3年7月28日

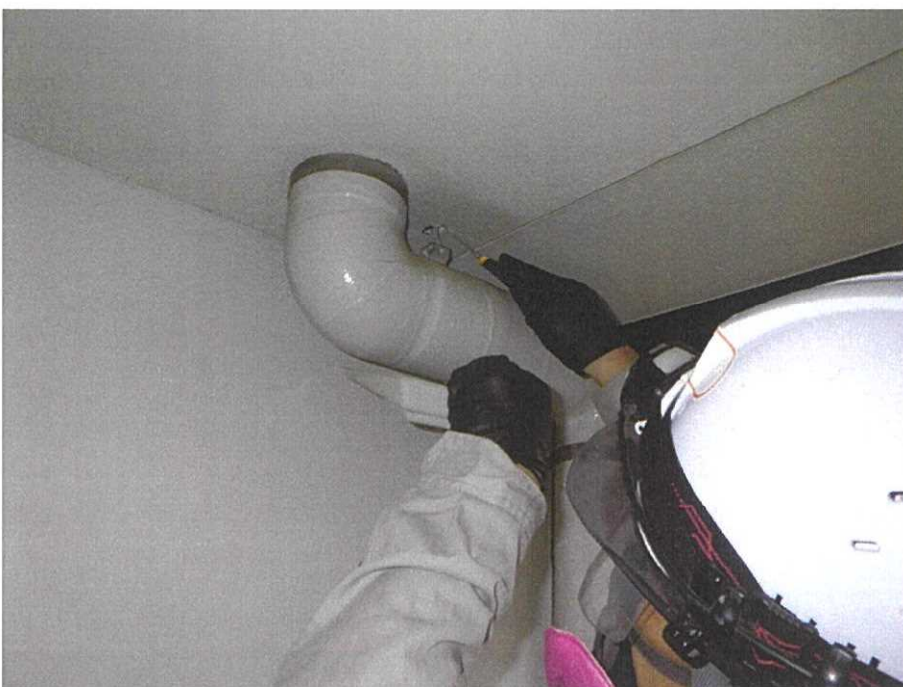
本館2階  
北側廊下 天井

No. 9  
プラスターボード

採取状況  
採取日：  
令和3年7月28日

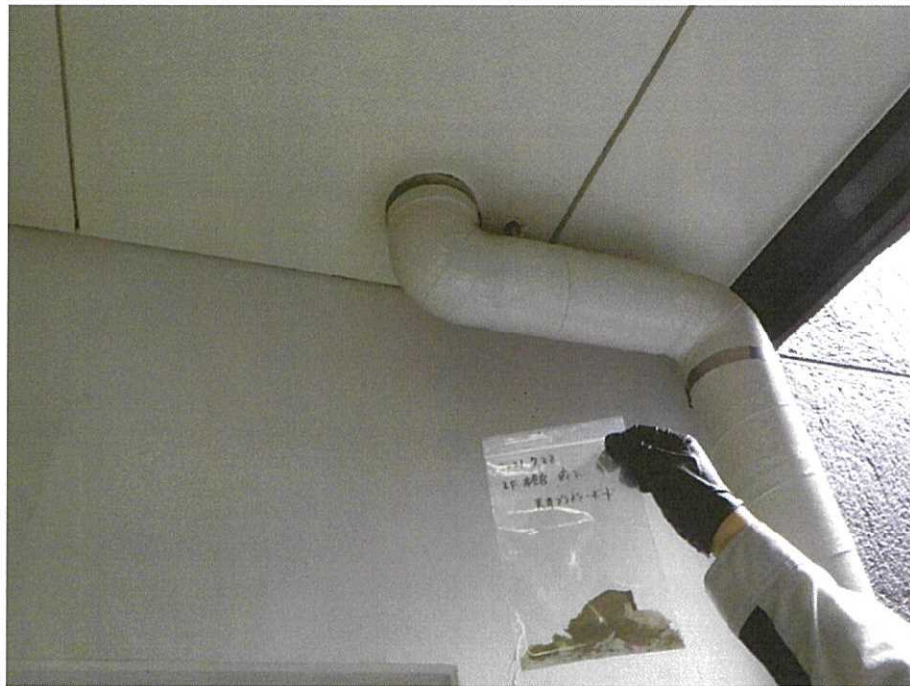
本館2階 北側廊下 天井
No.9 プラスターボード
採取完了 採取日： 令和3年7月28日

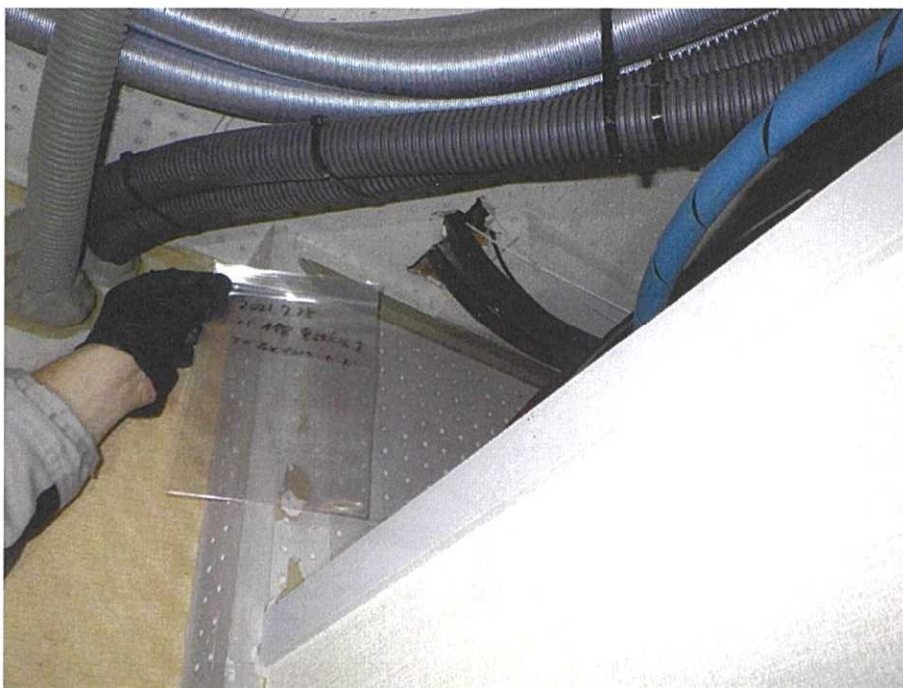
本館2階  
電話交換室

No. 1 0  
有孔プラスチックボード

採取前  
採取日：  
令和3年7月28日

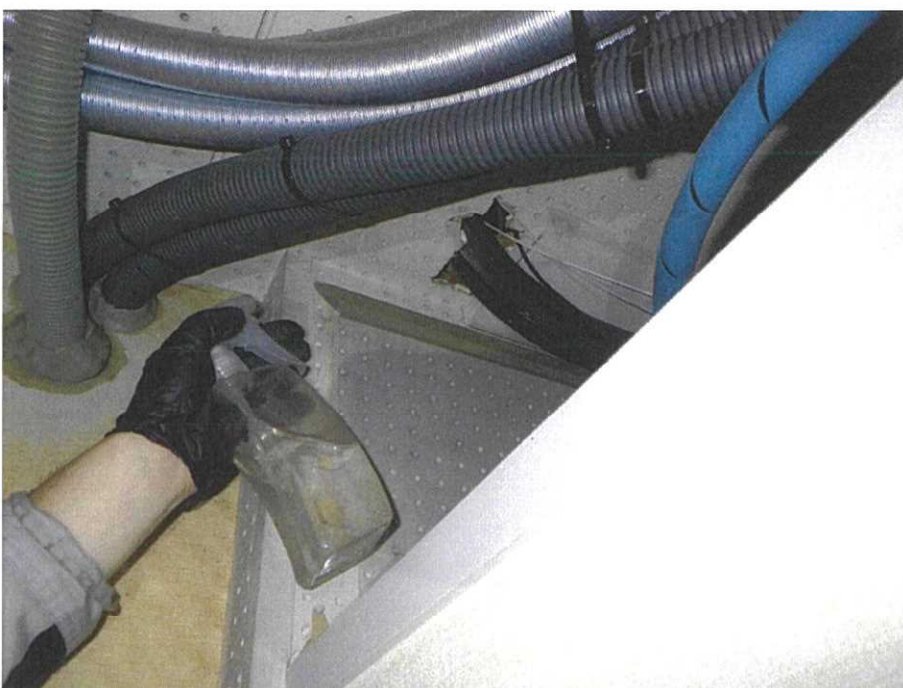
本館2階  
電話交換室

No. 1 0  
有孔プラスチックボード

飛散防止剤散布  
採取日：  
令和3年7月28日

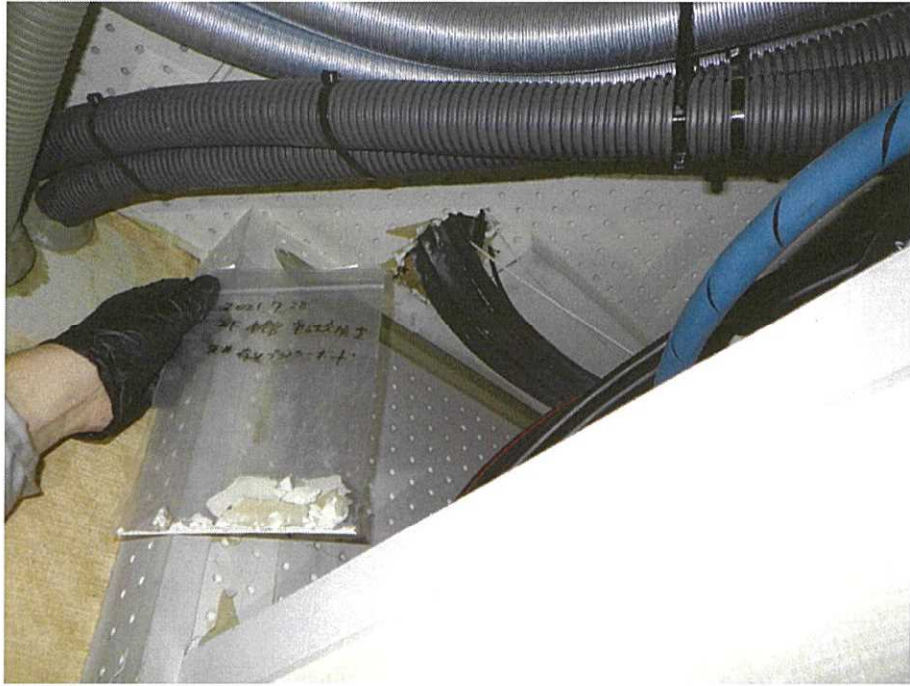
本館2階 電話交換室
No. 10 有孔プラスチックボード
採取完了 採取日： 令和3年7月28日

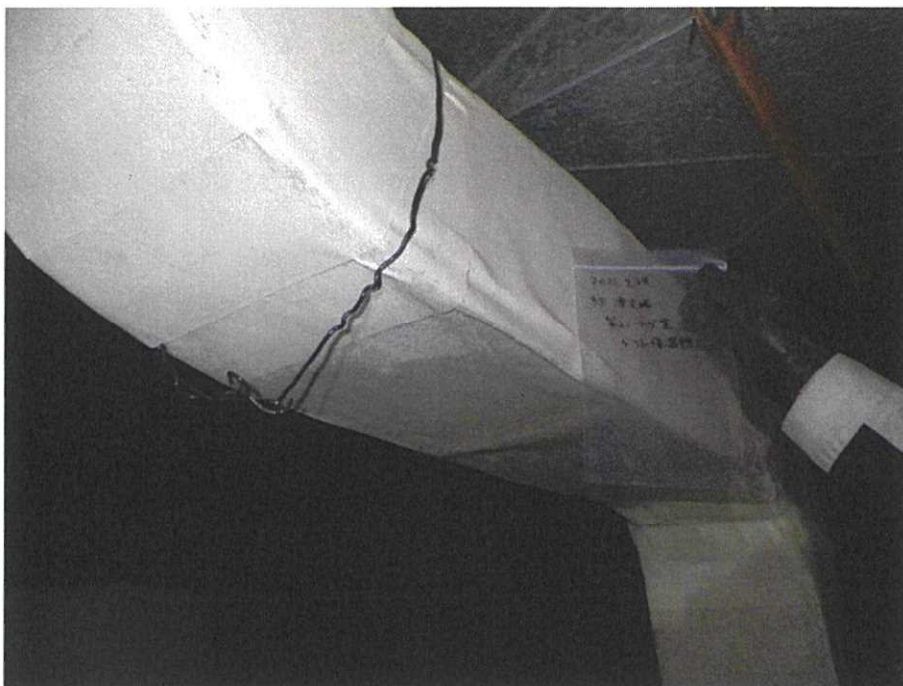
演芸場4階  
第2シーリングブース

No. 1 1  
ダクト保温材

採取前  
採取日：  
令和3年7月28日

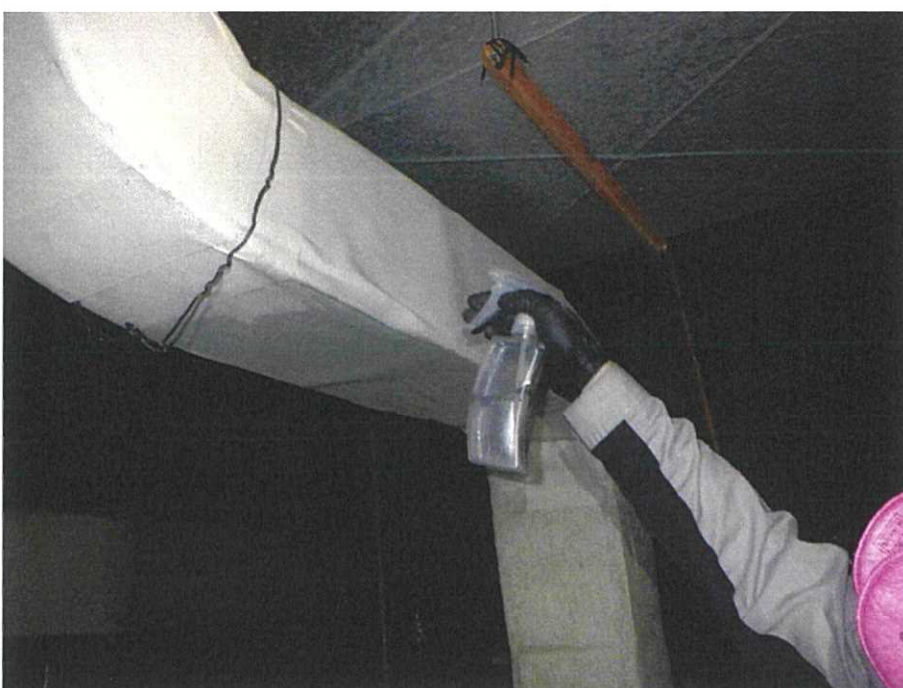
演芸場4階  
第2シーリングブース

No. 1 1  
ダクト保温材

飛散防止剤散布  
採取日：  
令和3年7月28日

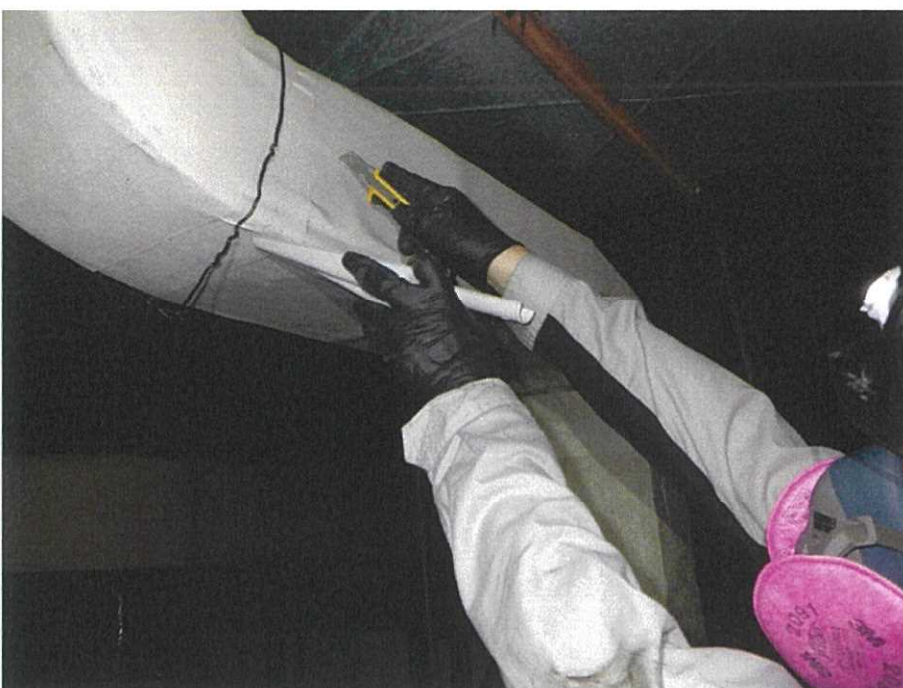
演芸場4階  
第2シーリングブース

No. 1 1  
ダクト保温材

採取状況  
採取日：  
令和3年7月28日

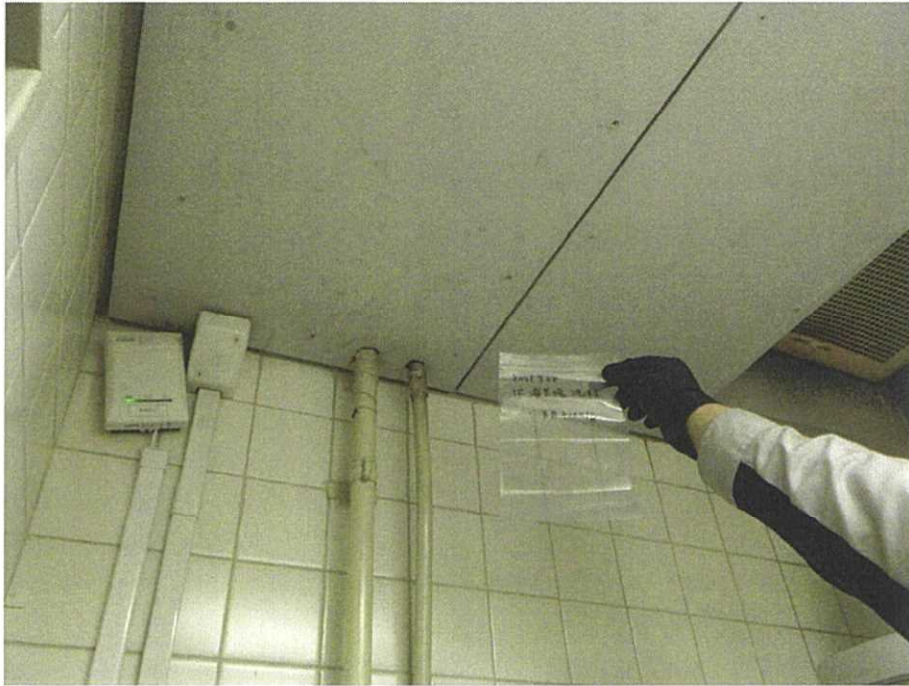
演芸場3階  
湯沸室 天井

No. 1 2  
ケイ酸カルシウム板

採取前  
採取日：  
令和3年7月28日

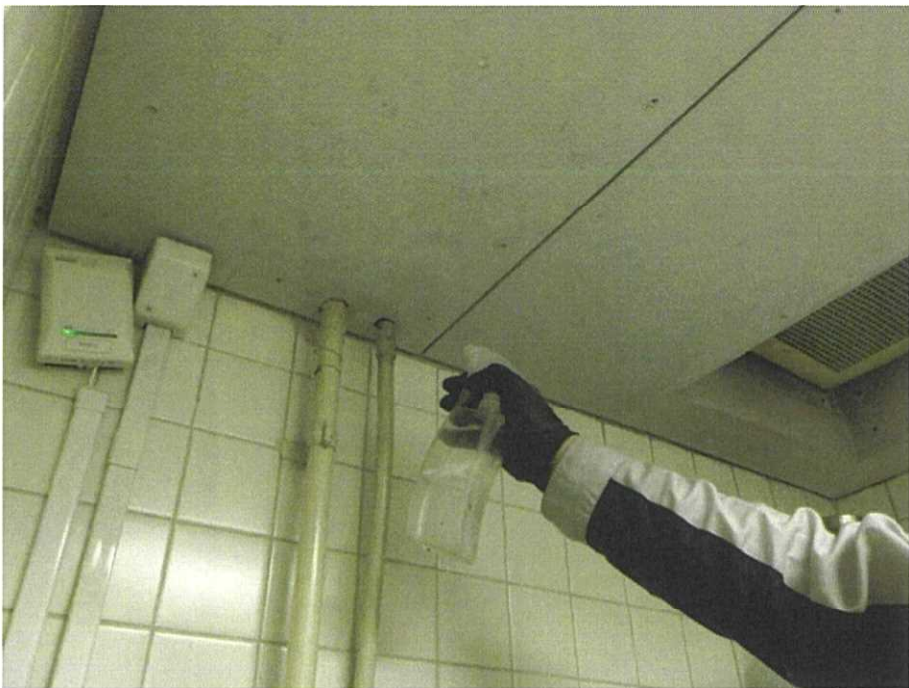
演芸場3階  
湯沸室 天井

No. 1 2  
ケイ酸カルシウム板

飛散防止剤散布  
採取日：  
令和3年7月28日

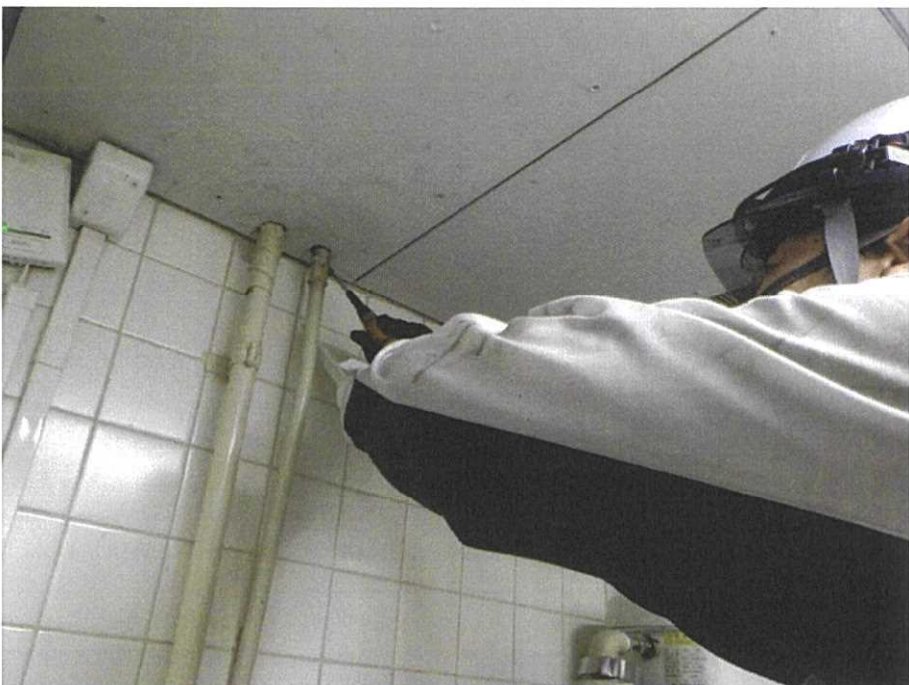
演芸場3階  
湯沸室 天井

No. 1 2  
ケイ酸カルシウム板

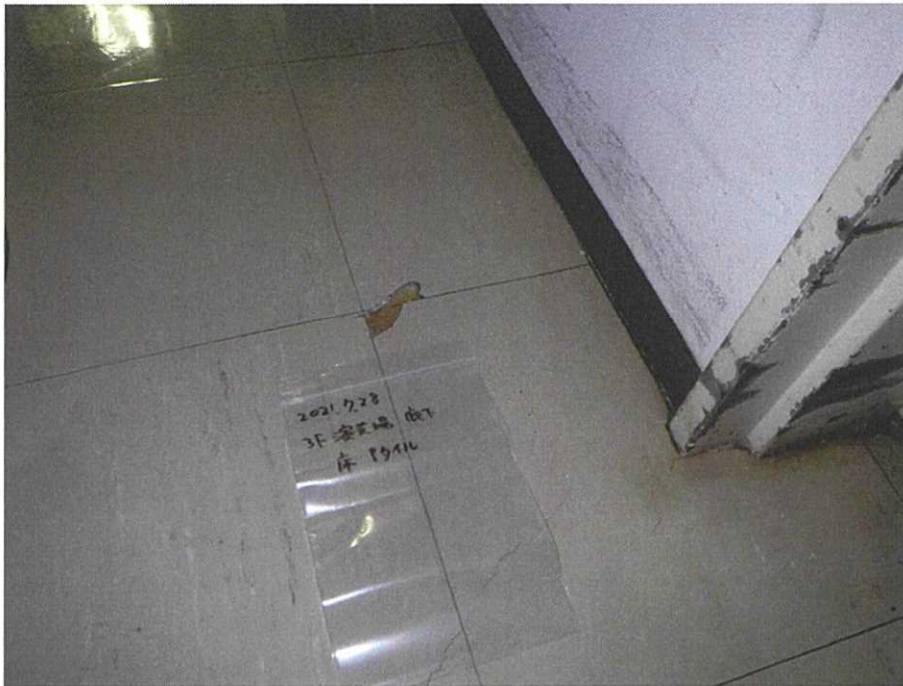
演芸場3階  
廊下 床

No.1 3  
Pタイル

採取前  
採取日：  
令和3年7月28日

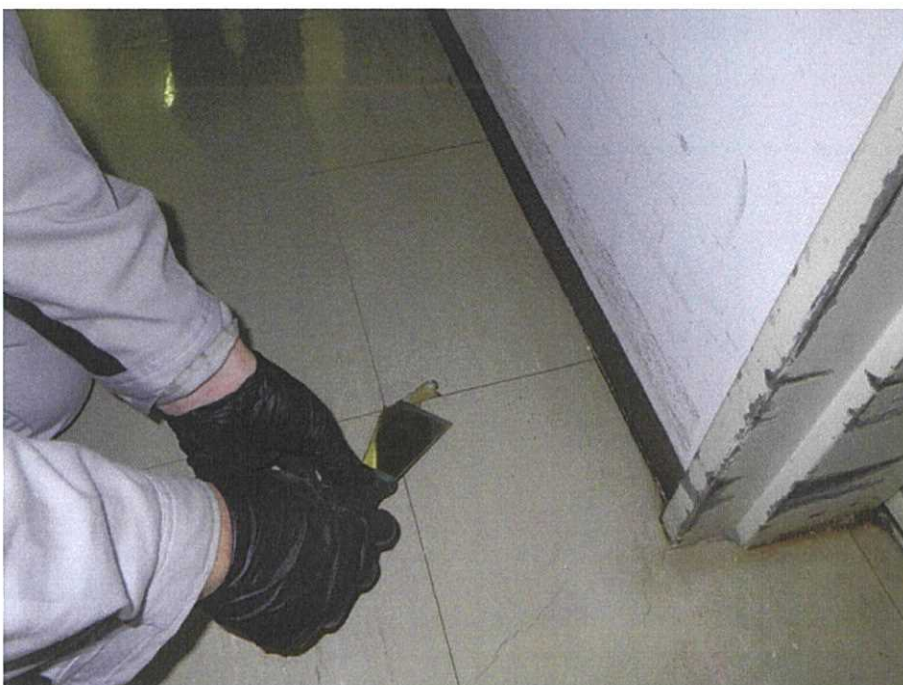
演芸場3階  
廊下 床

No.1 3  
Pタイル

採取状況  
採取日：  
令和3年7月28日

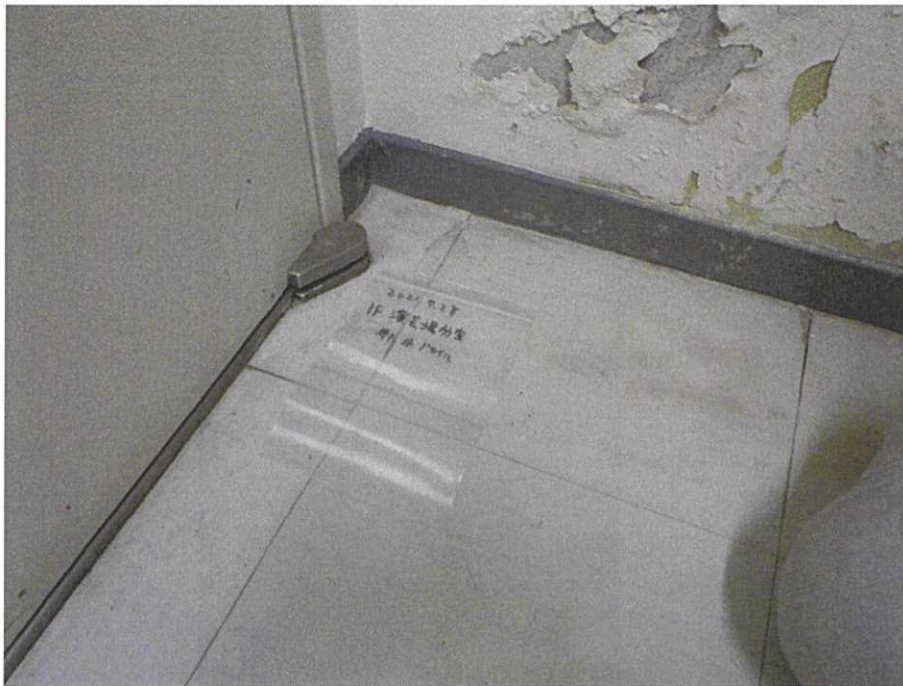
演芸場分室  
1階廊下 床

No.1 4  
Pタイル

採取前  
採取日：  
令和3年7月28日

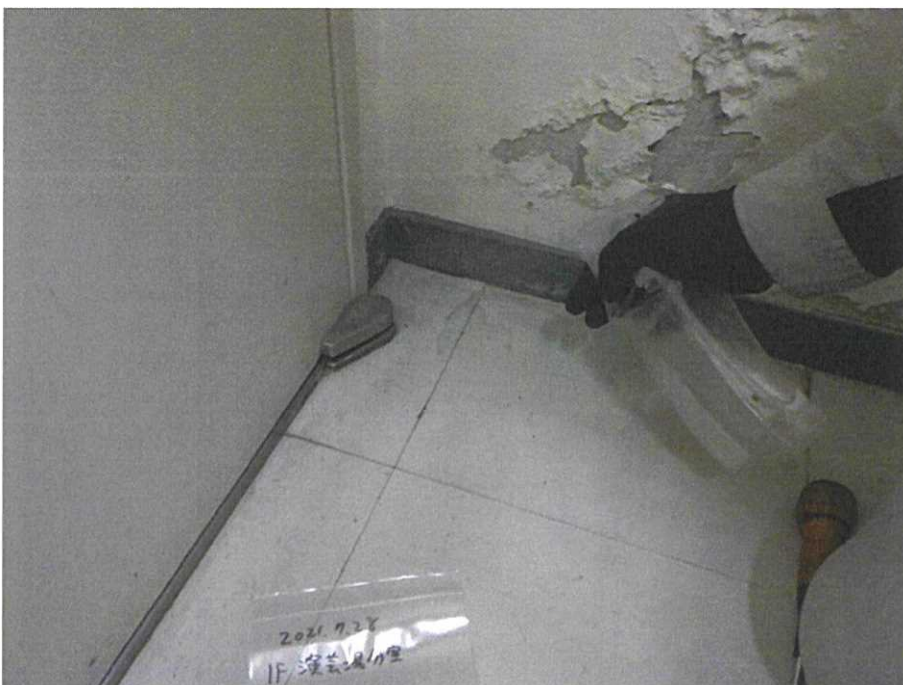
演芸場分室  
1階廊下 床

No.1 4  
Pタイル

飛散防止剤散布  
採取日：  
令和3年7月28日

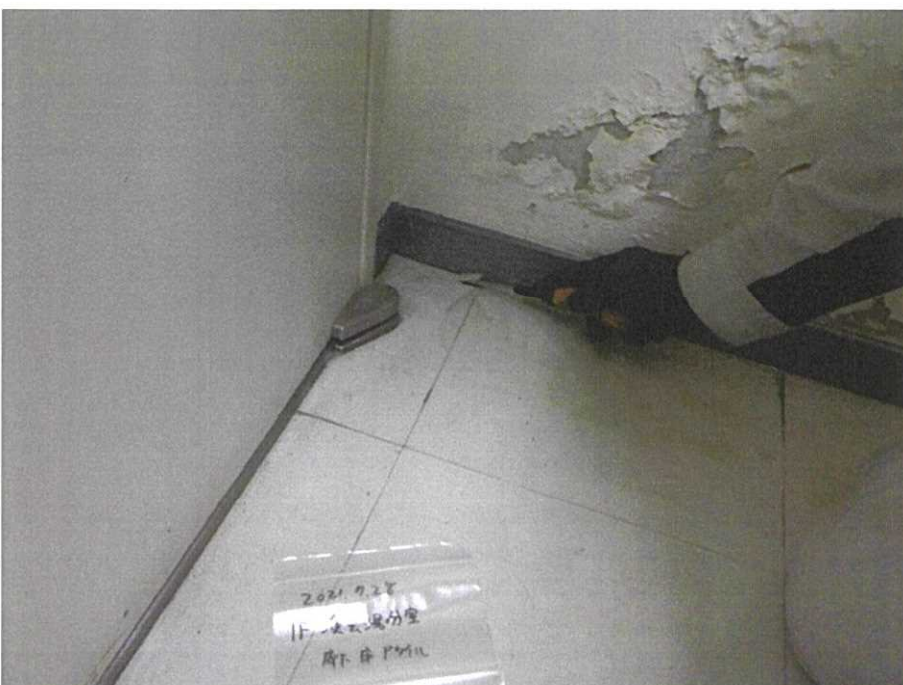
演芸場分室  
1階廊下 床

No.1 4  
Pタイル

採取状況  
採取日：  
令和3年7月28日

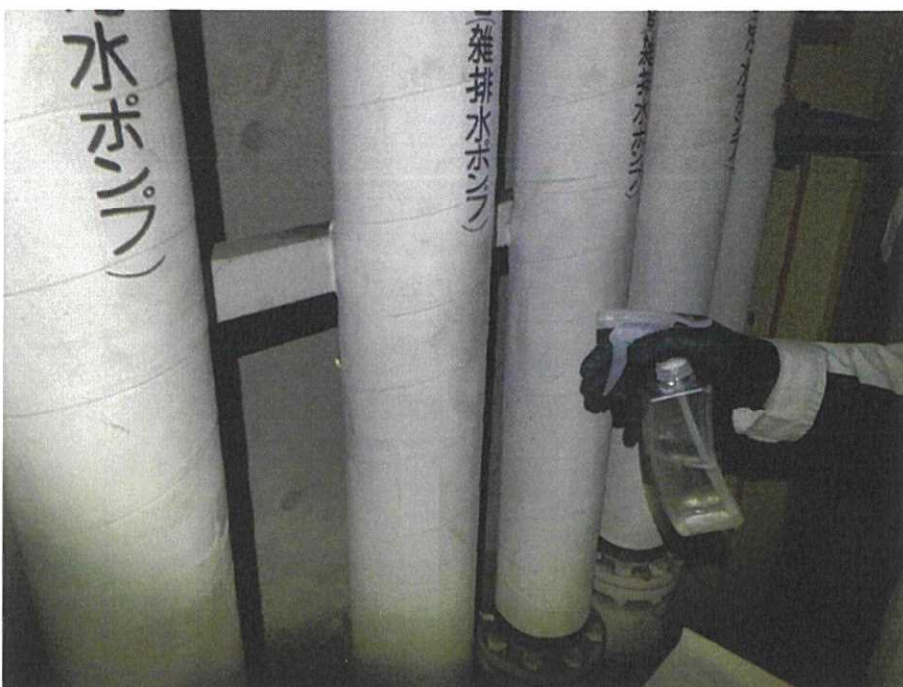
演芸場地下1階  
空調機械室

No. 1 5  
配管直管部保温材

飛散防止剤散布  
採取日：  
令和3年7月28日

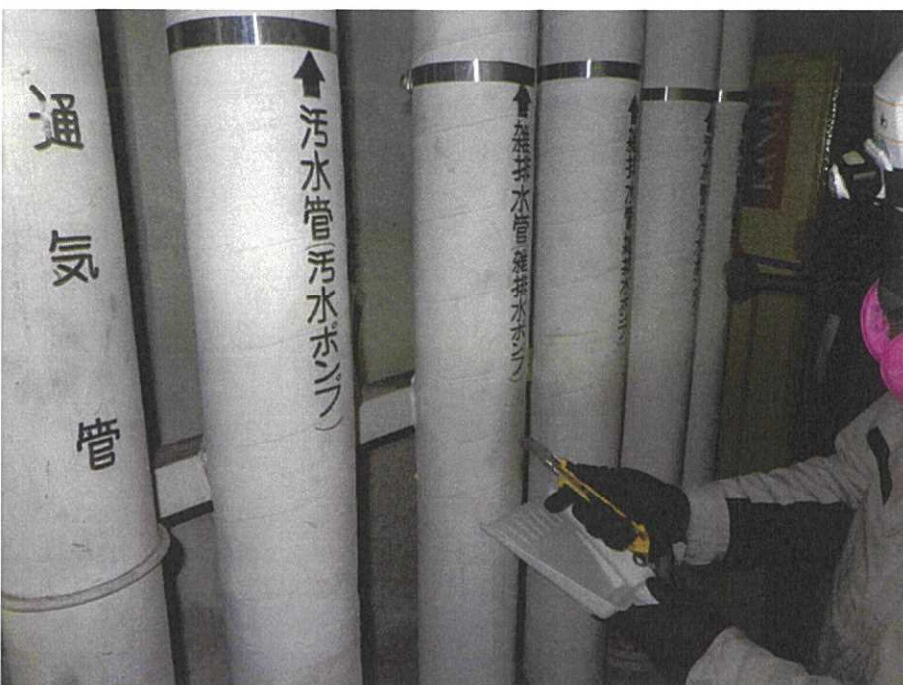
演芸場地下1階  
空調機械室

No. 1 5  
配管直管部保温材

採取状況  
採取日：  
令和3年7月28日
