# 分 析 結 果 報 告 書

【国立劇場本館等アスベスト分析調査】

独立行政法人日本芸術文化振興会 御中

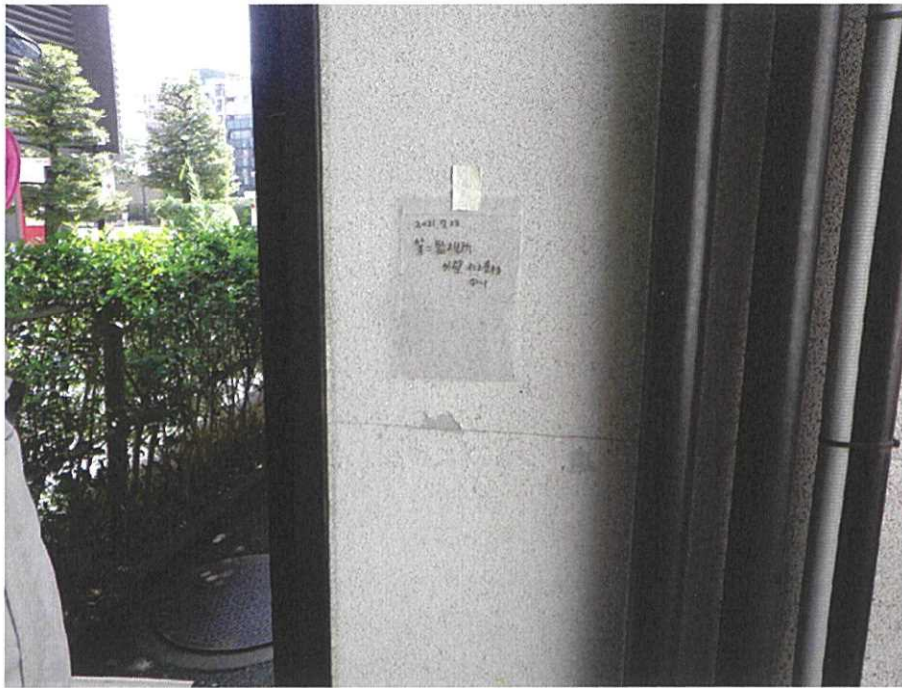
第二監視所  
外壁

No.16  
仕上塗材③-1

採取前  
採取日：  
令和3年7月28日

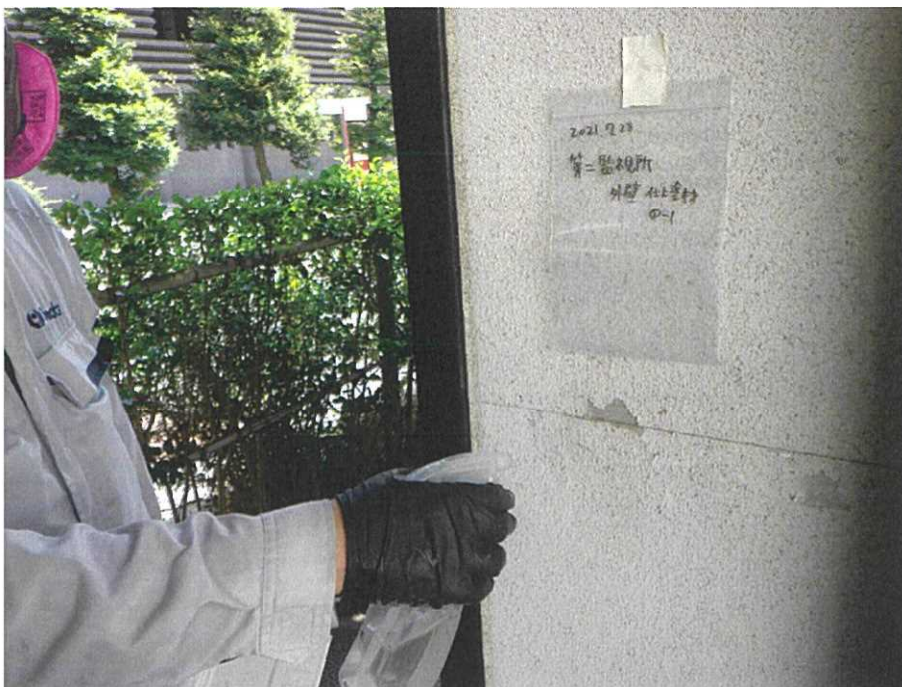
第二監視所  
外壁

No.16  
仕上塗材③-1

飛散防止剤散布  
採取日：  
令和3年7月28日

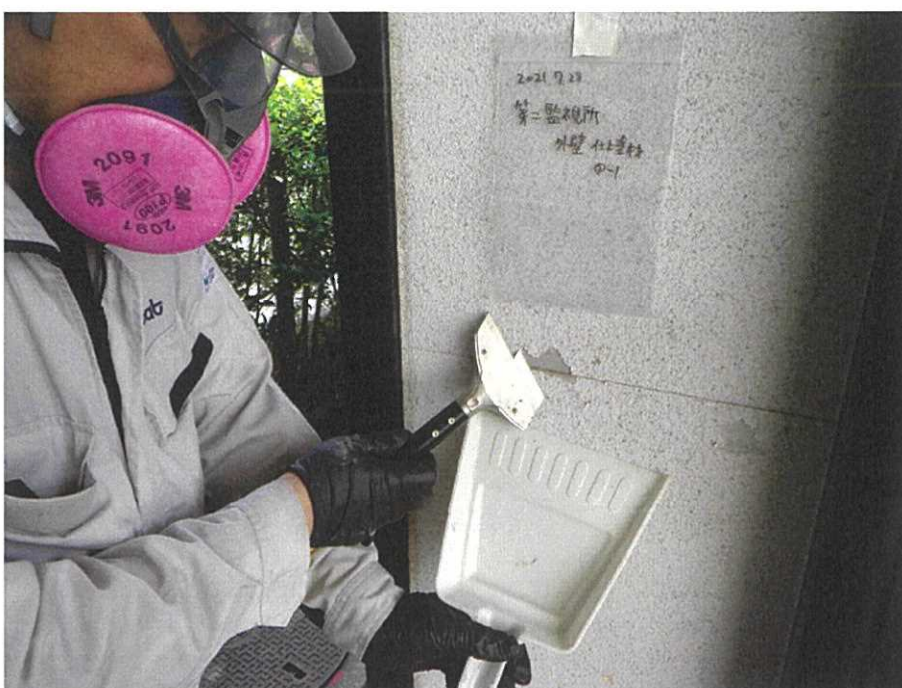
第二監視所  
外壁

No.16  
仕上塗材③-1

採取状況  
採取日：  
令和3年7月28日

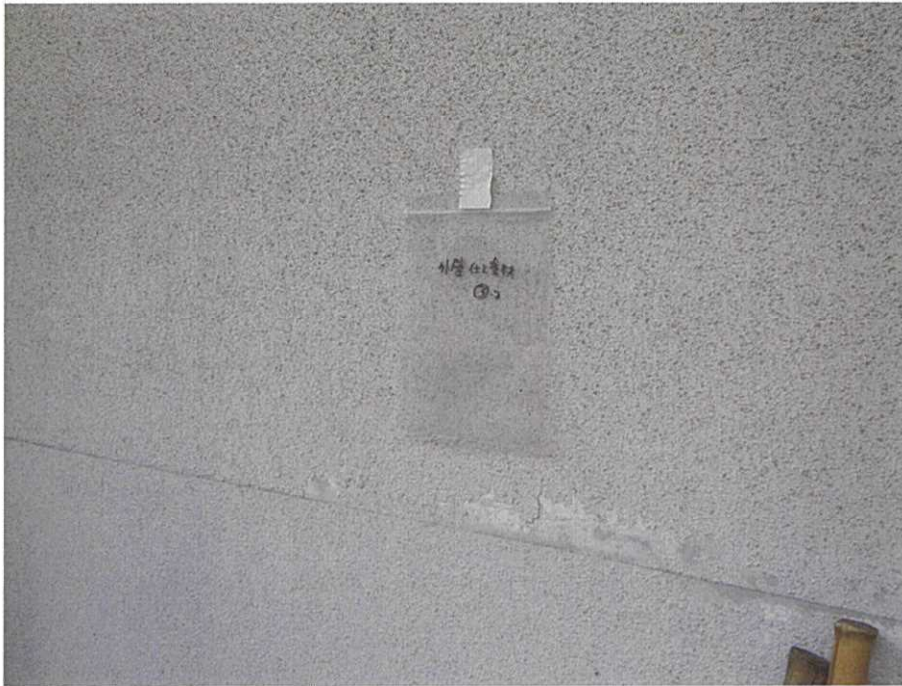
第二監視所  
外壁

No.16  
仕上塗材③-2

採取前  
採取日：  
令和3年7月28日

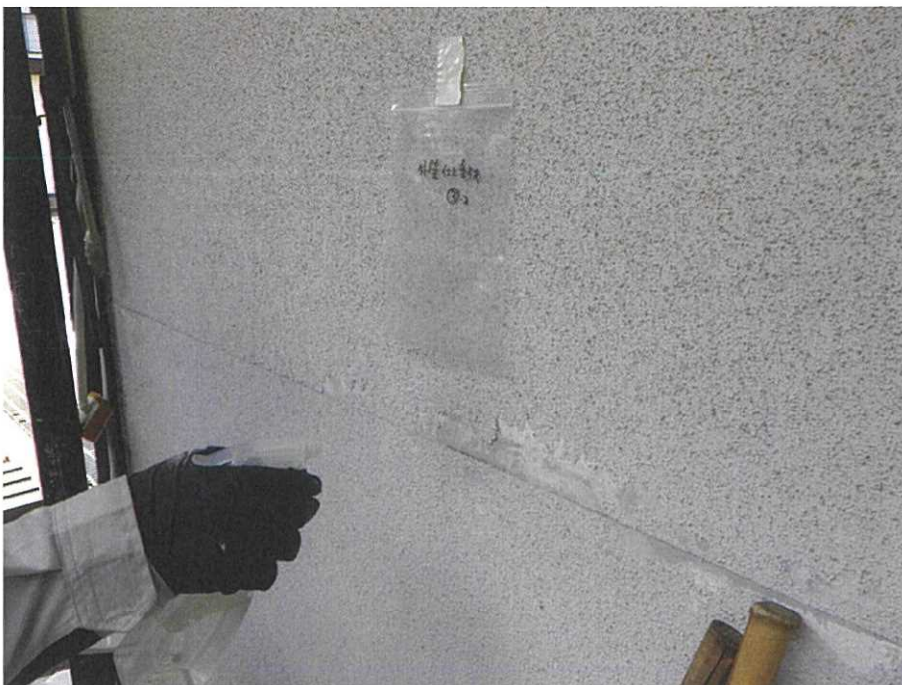
第二監視所  
外壁

No.16  
仕上塗材③-2

飛散防止剤散布  
採取日：  
令和3年7月28日

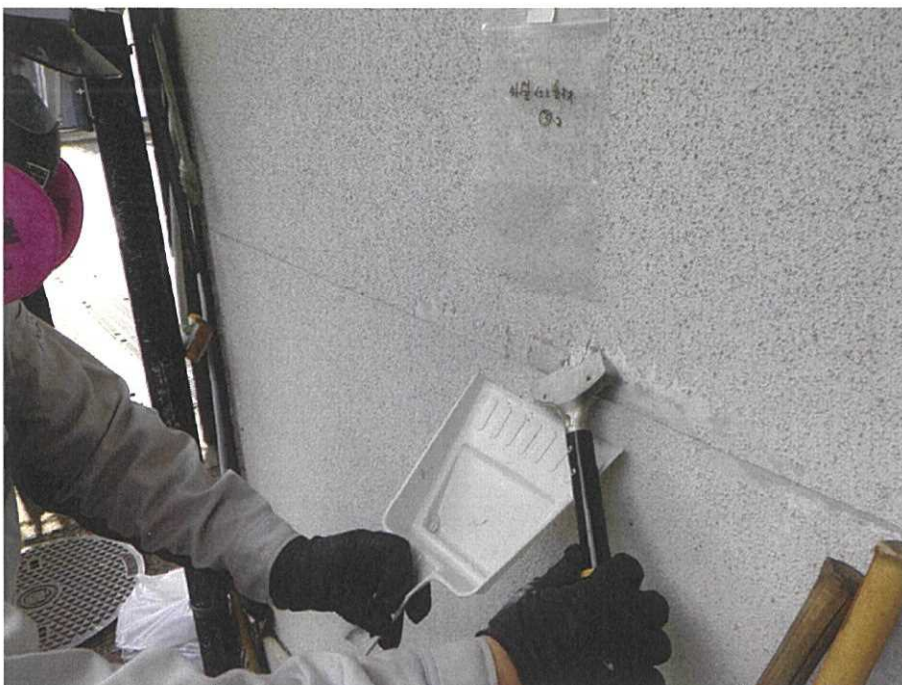
第二監視所  
外壁

No.16  
仕上塗材③-2

採取状況  
採取日：  
令和3年7月28日

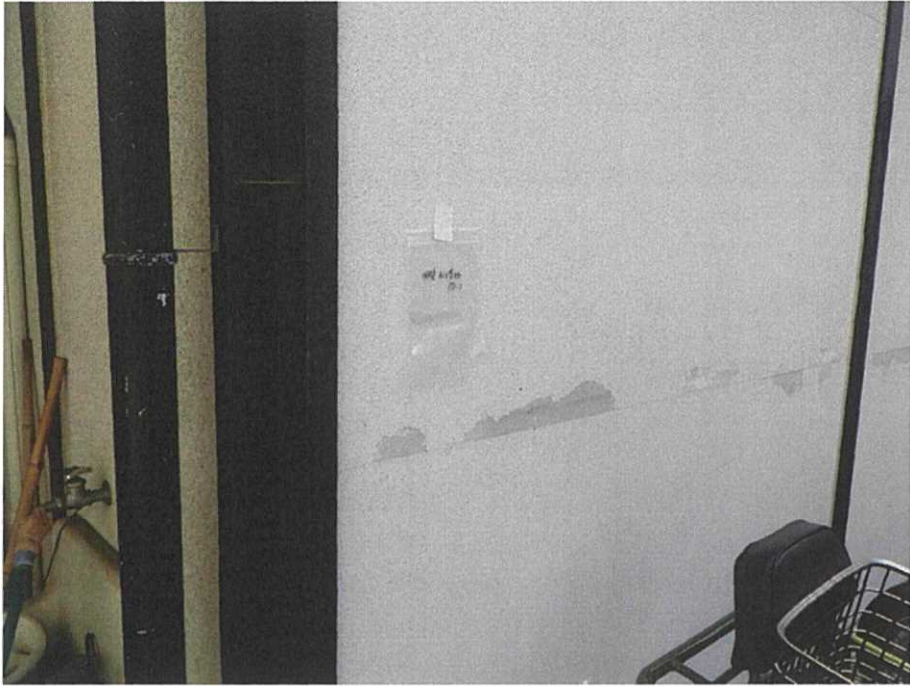
第二監視所  
外壁

No. 1 6  
仕上塗材③-3

採取前  
採取日：  
令和3年7月28日

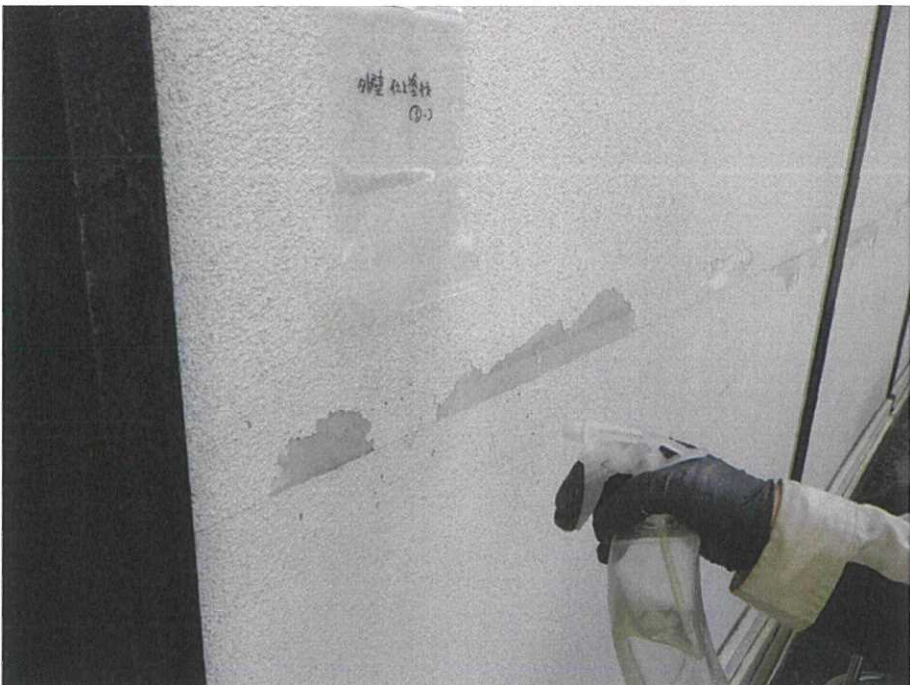
第二監視所  
外壁

No. 1 6  
仕上塗材③-3

飛散防止剤散布  
採取日：  
令和3年7月28日

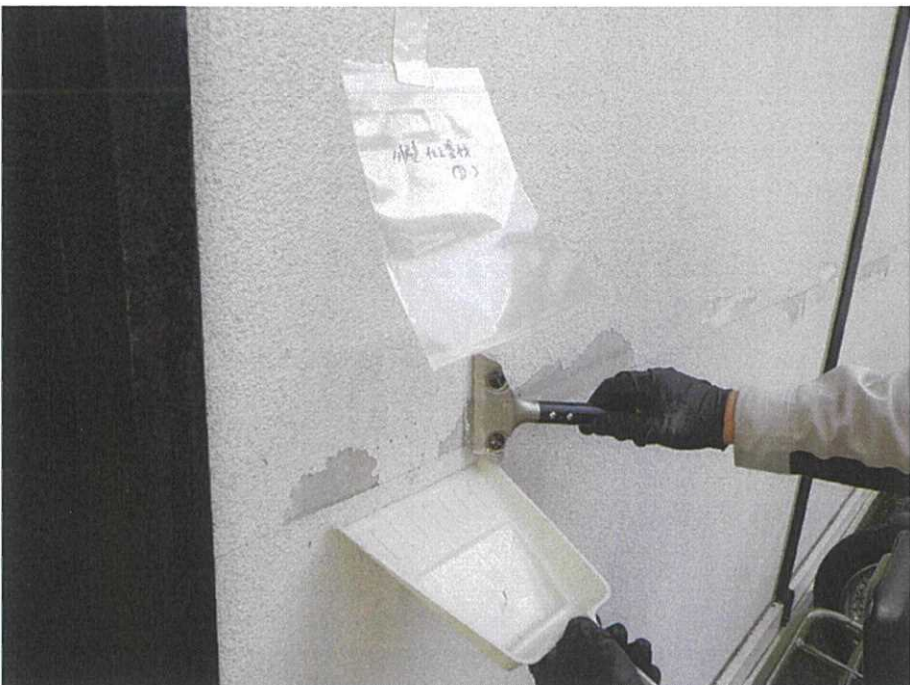
第二監視所  
外壁

No. 1 6  
仕上塗材③-3

採取状況  
採取日：  
令和3年7月28日

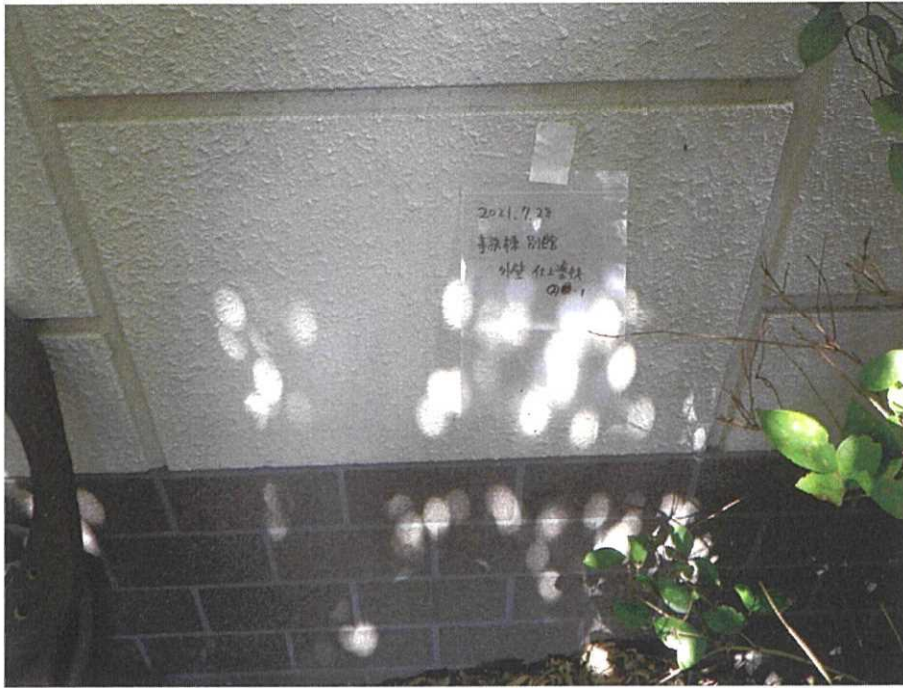
事務棟別館  
外壁

No. 1 7  
仕上塗材②-1

採取前  
採取日：  
令和3年7月28日

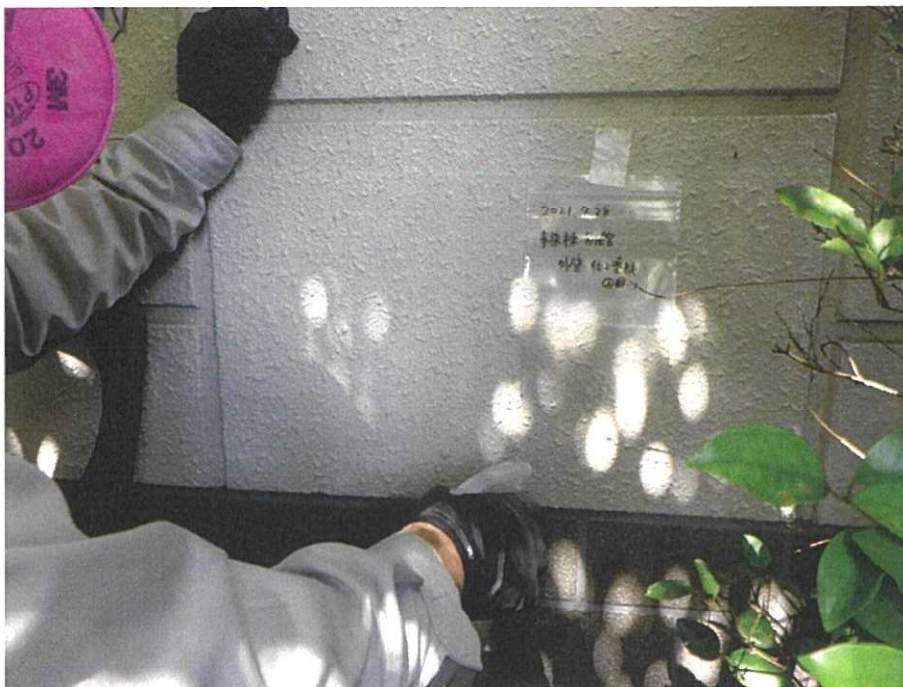
事務棟別館  
外壁

No. 1 7  
仕上塗材②-1

飛散防止剤散布  
採取日：  
令和3年7月28日

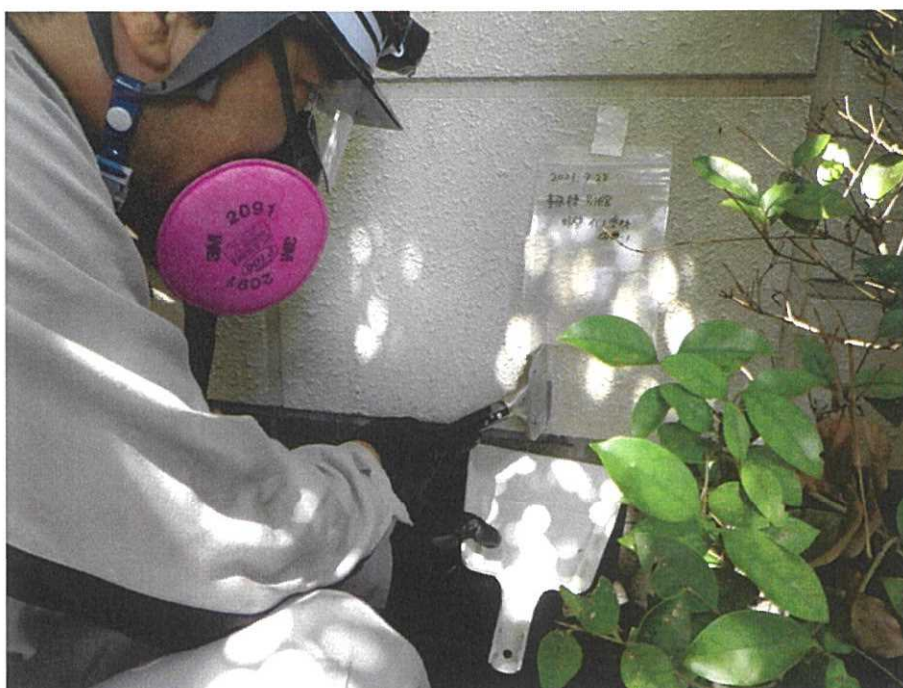
事務棟別館  
外壁

No. 1 7  
仕上塗材②-1

採取状況  
採取日：  
令和3年7月28日

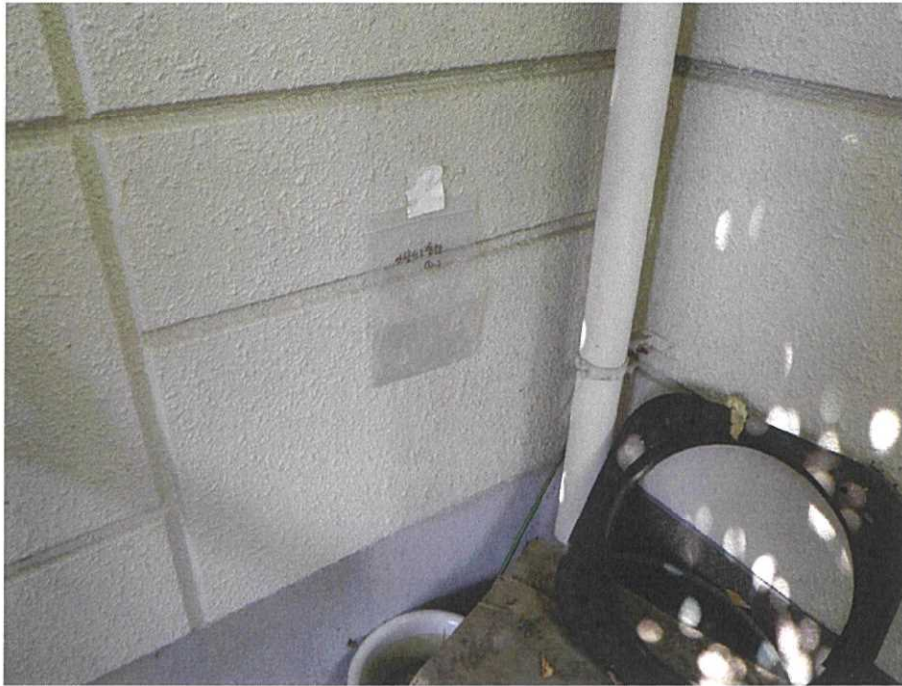
事務棟別館  
外壁

No. 1 7  
仕上塗材②-2

採取前  
採取日：  
令和3年7月28日

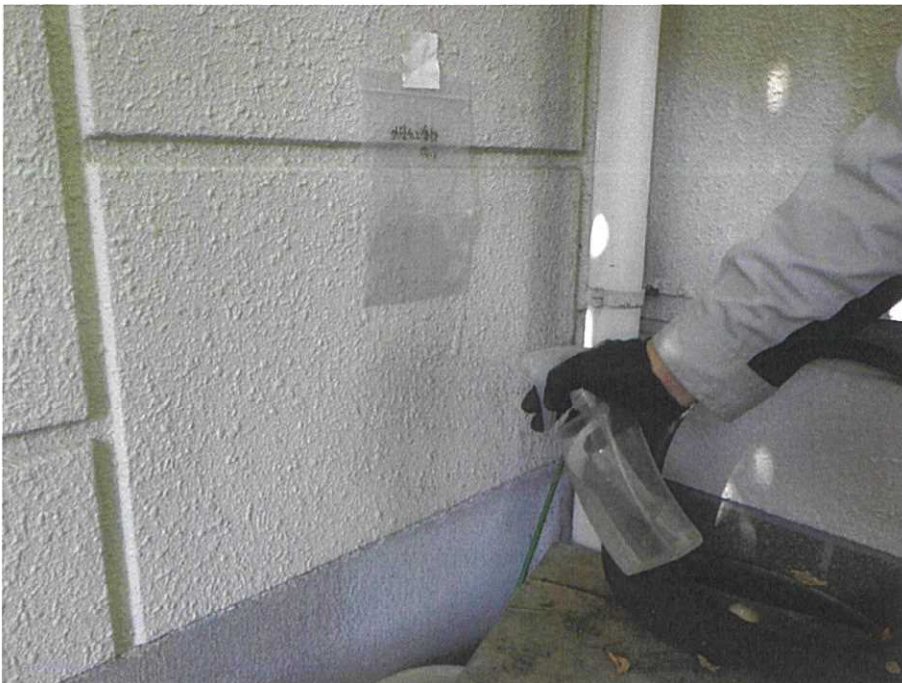
事務棟別館  
外壁

No. 1 7  
仕上塗材②-2

飛散防止剤散布  
採取日：  
令和3年7月28日

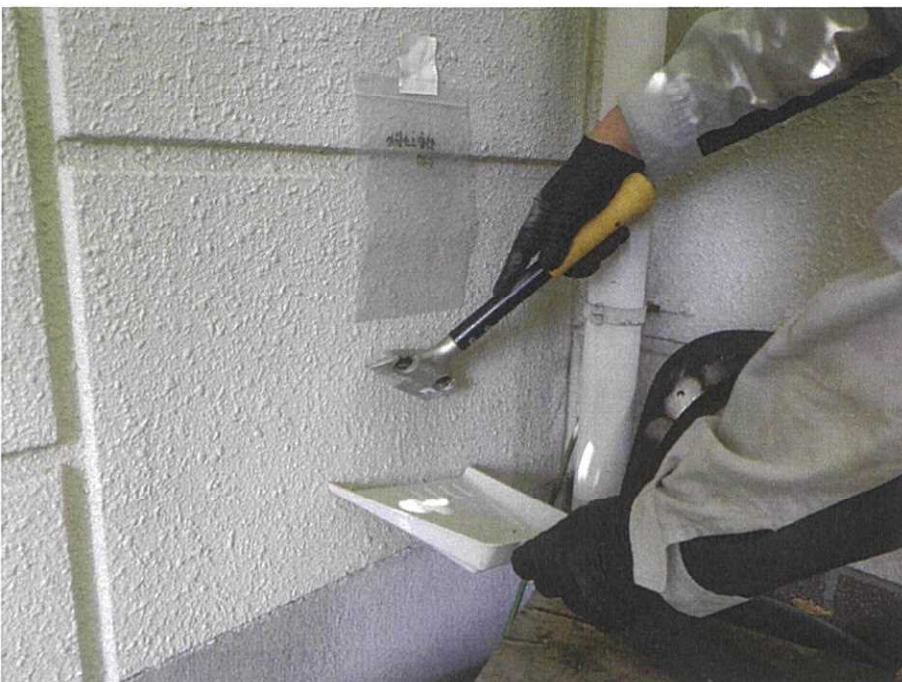
事務棟別館  
外壁

No. 1 7  
仕上塗材②-2

採取状況  
採取日：  
令和3年7月28日

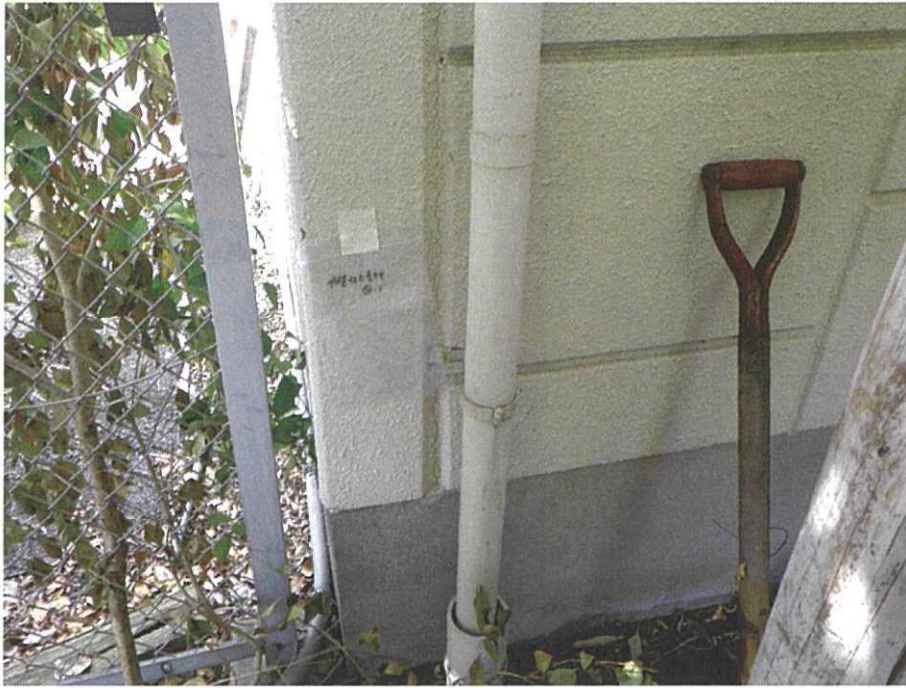
事務棟別館  
外壁

No. 1 7  
仕上塗材②-3

採取前  
採取日：  
令和3年7月28日

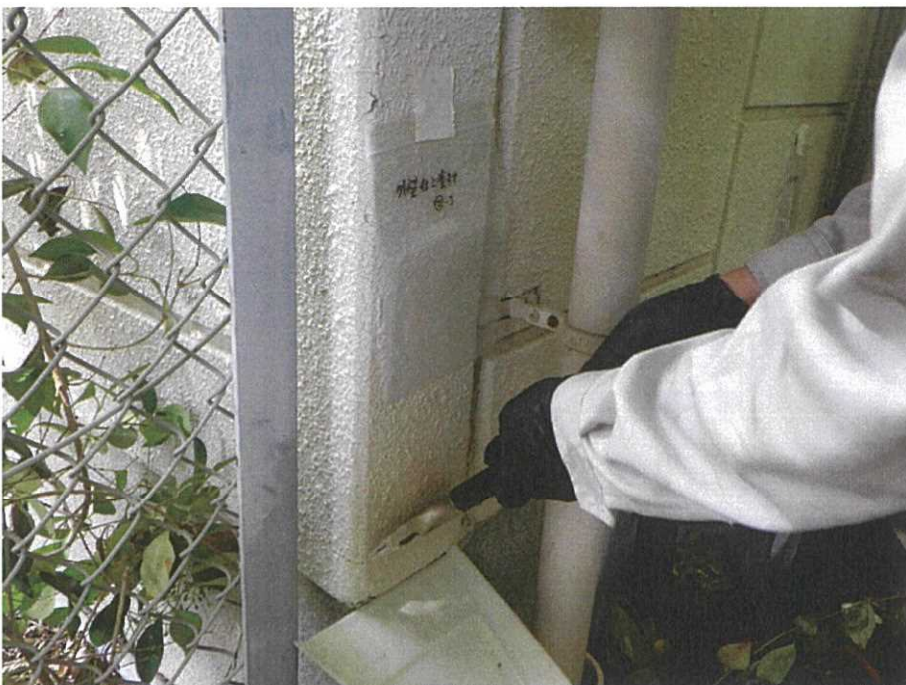
事務棟別館  
外壁

No. 1 7  
仕上塗材②-3

採取状況  
採取日：  
令和3年7月28日

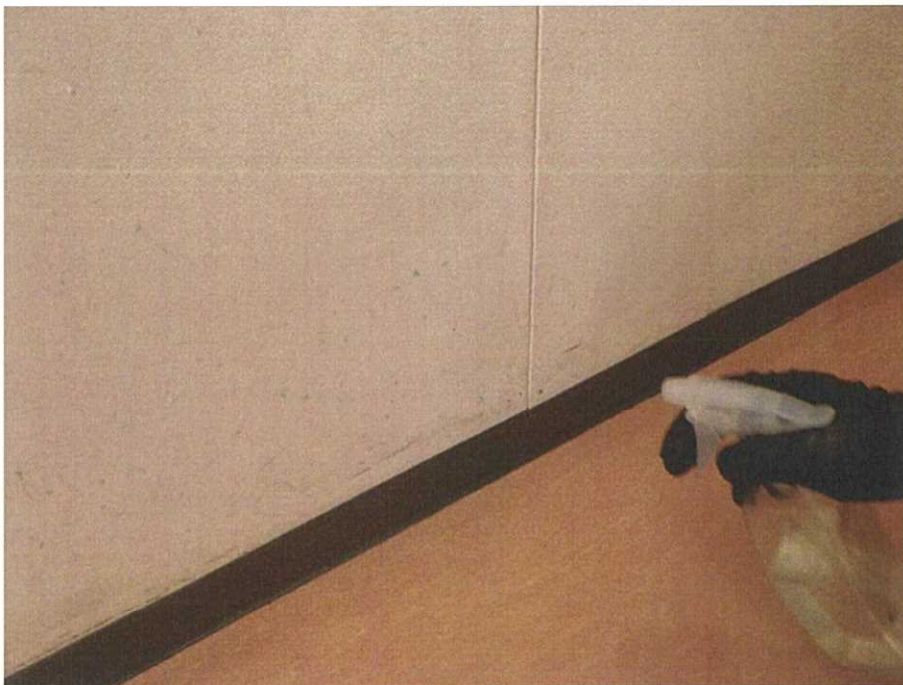
事務棟別館  
1階便所（女） 壁

No.18  
ケイ酸カルシウム板

飛散防止剤散布  
採取日：  
令和3年7月28日

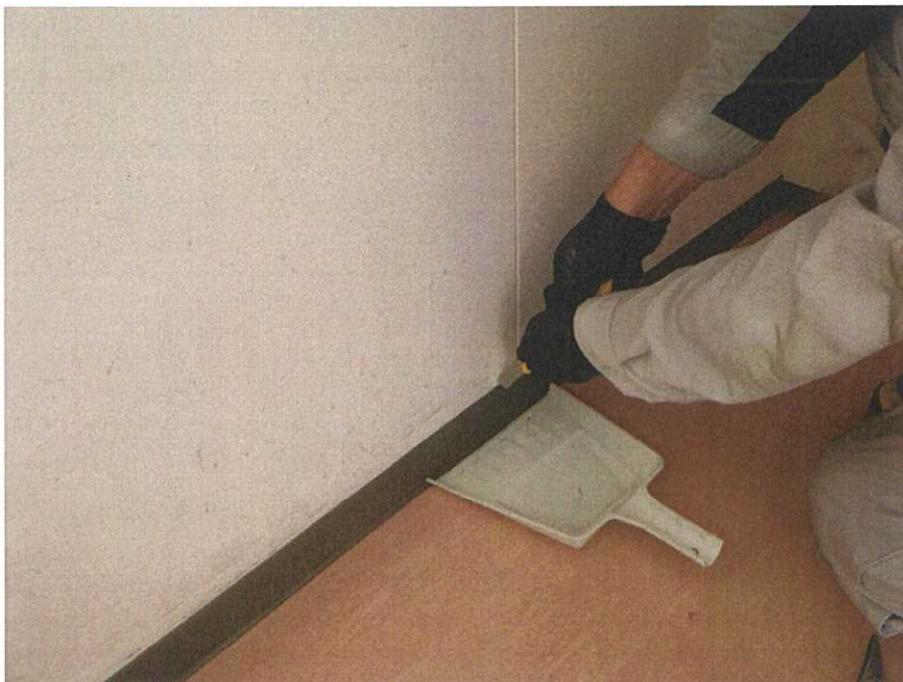
事務棟別館  
1階便所（女） 壁

No.18  
ケイ酸カルシウム板

採取状況  
採取日：  
令和3年7月28日

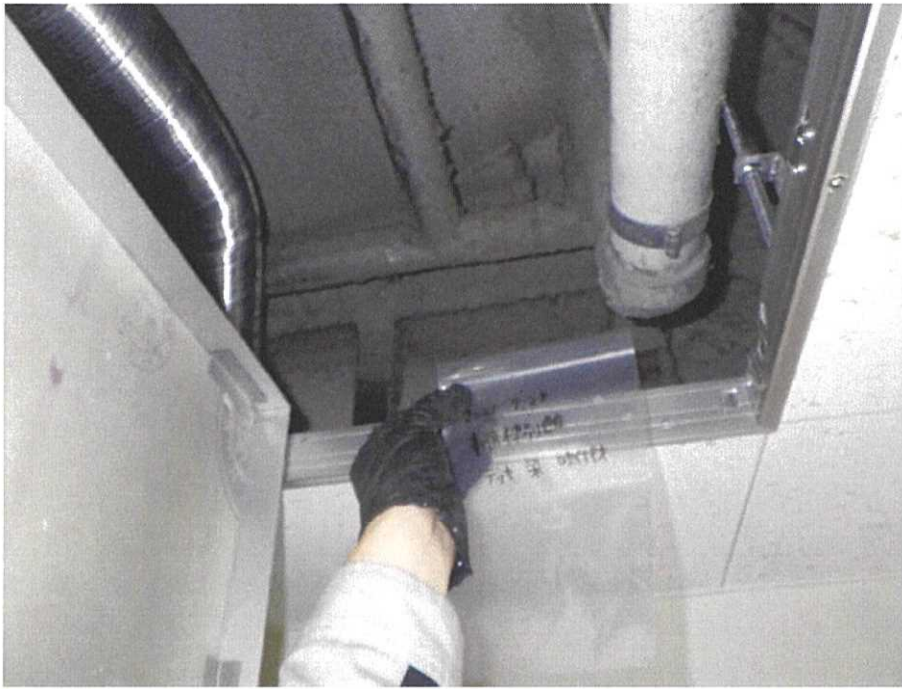
事務棟別館  
デッキ・梁

No. 1 9  
吹付材

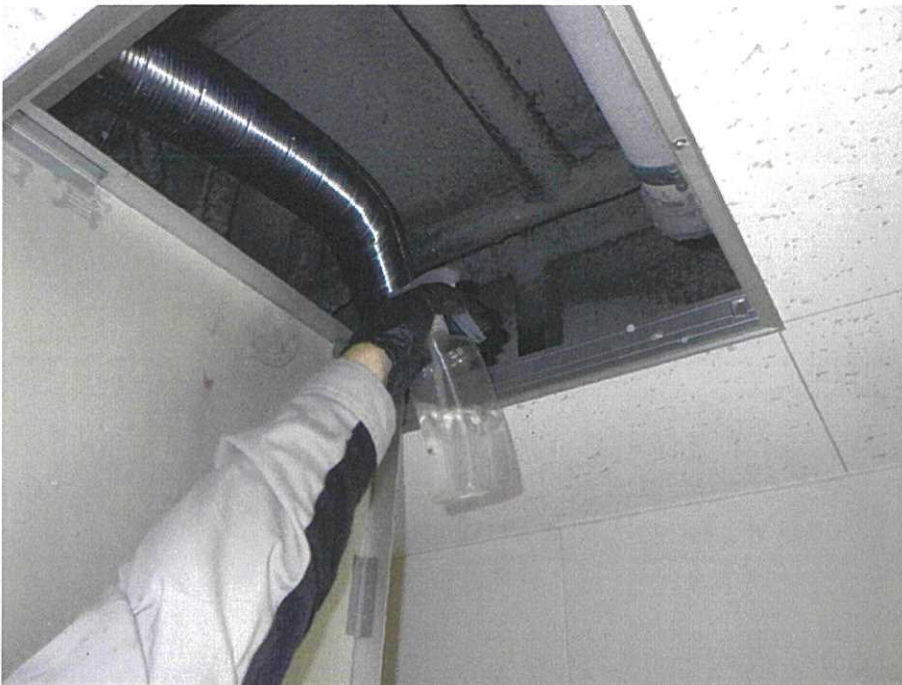
飛散防止剤散布  
採取日：  
令和3年7月28日

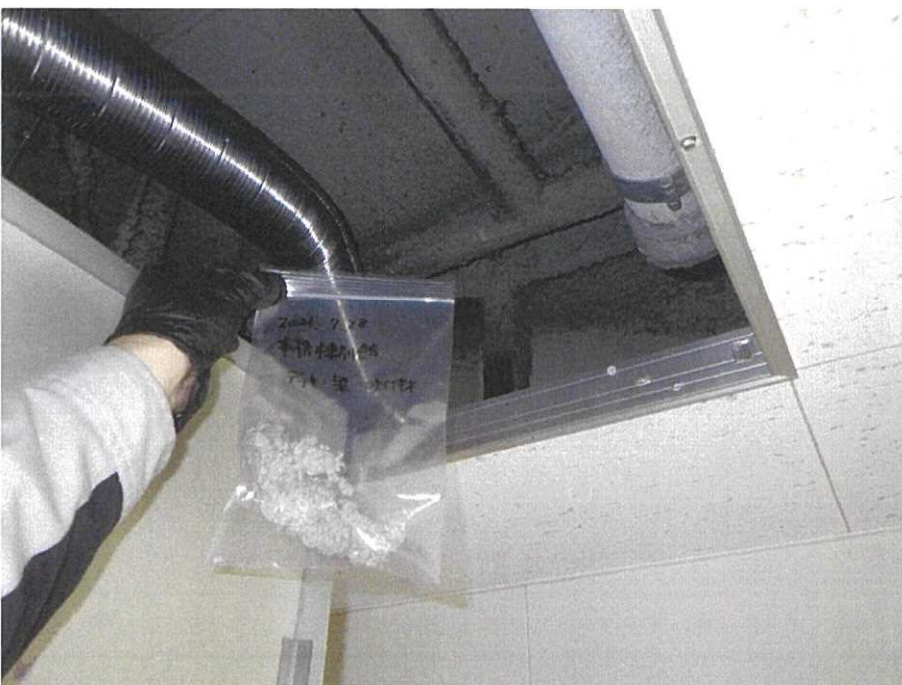
採取完了  
採取日：  
令和3年7月28日

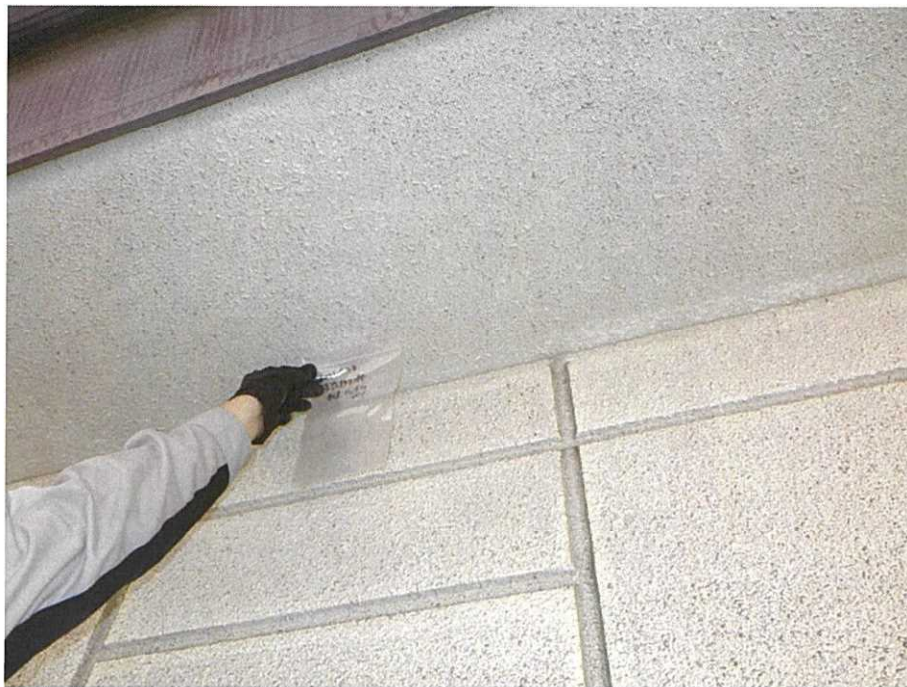
事務棟別館 軒裏
No.20 仕上塗材
採取前 採取日： 令和3年7月28日

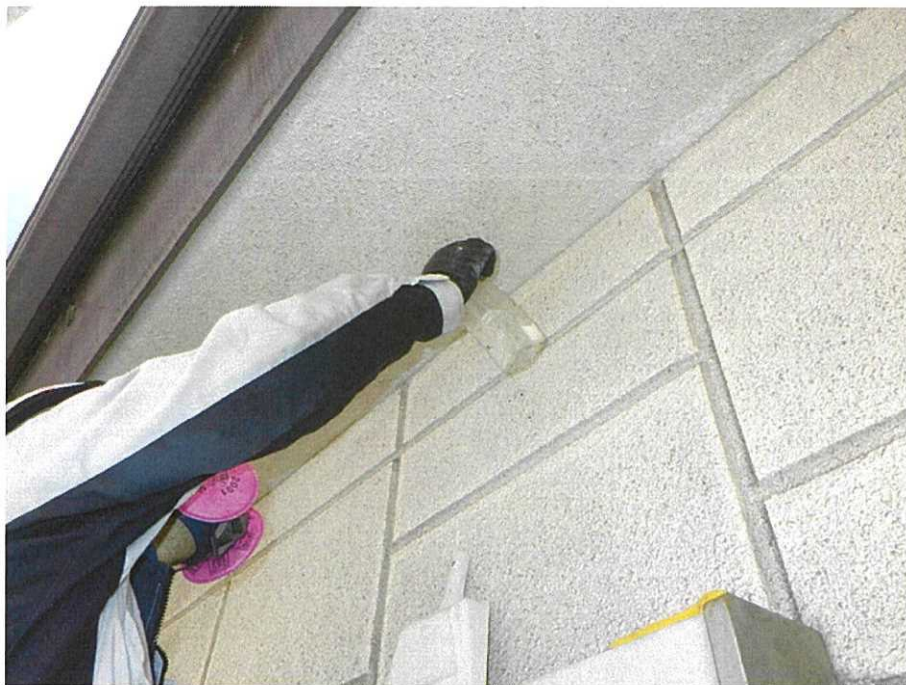
事務棟別館 軒裏
No.20 仕上塗材
飛散防止剤散布 採取日： 令和3年7月28日

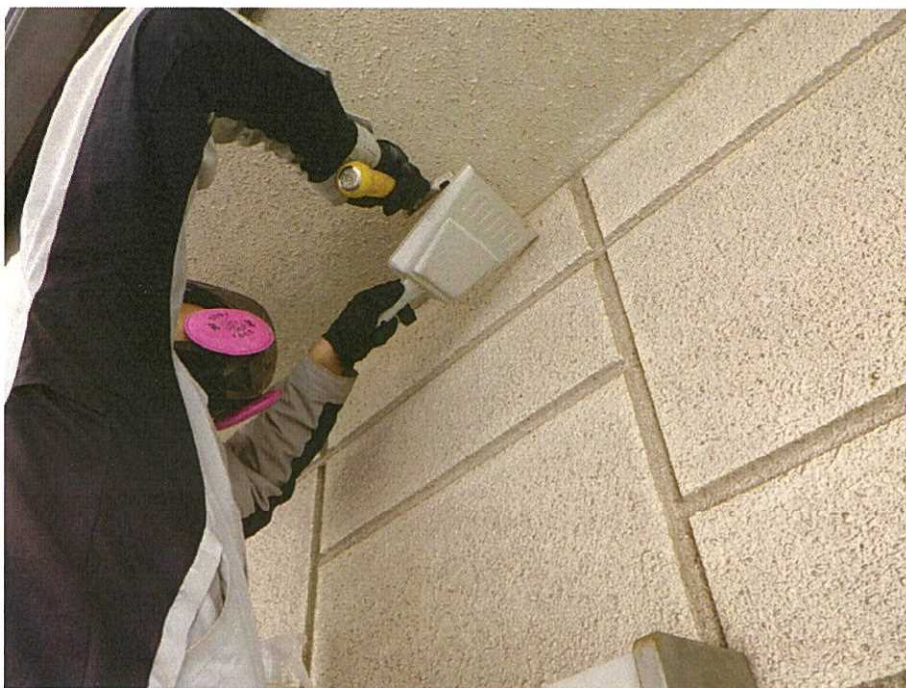
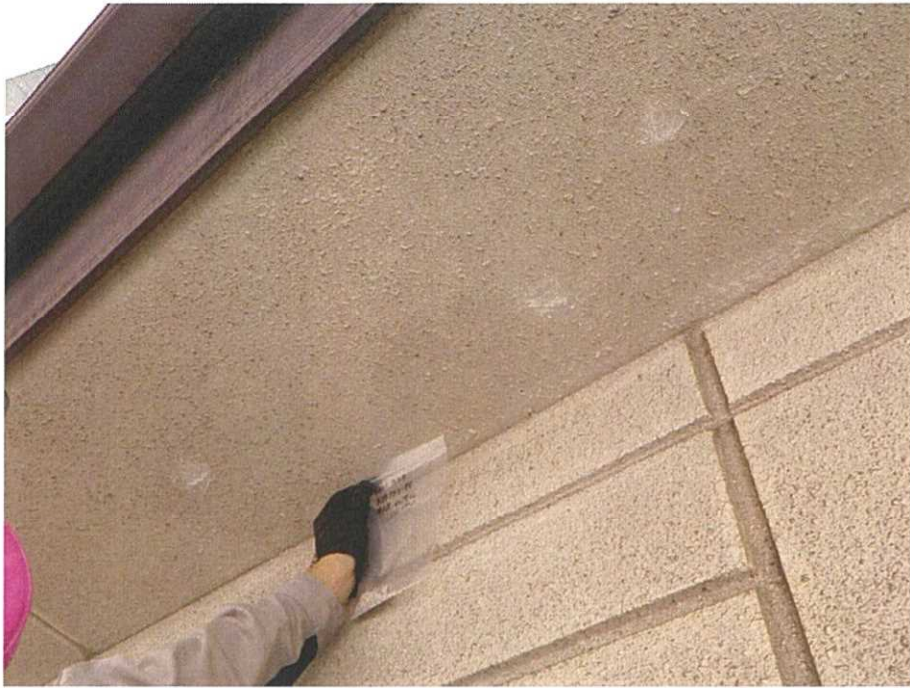
事務棟別館 軒裏
No.20 仕上塗材
採取状況 採取日： 令和3年7月28日

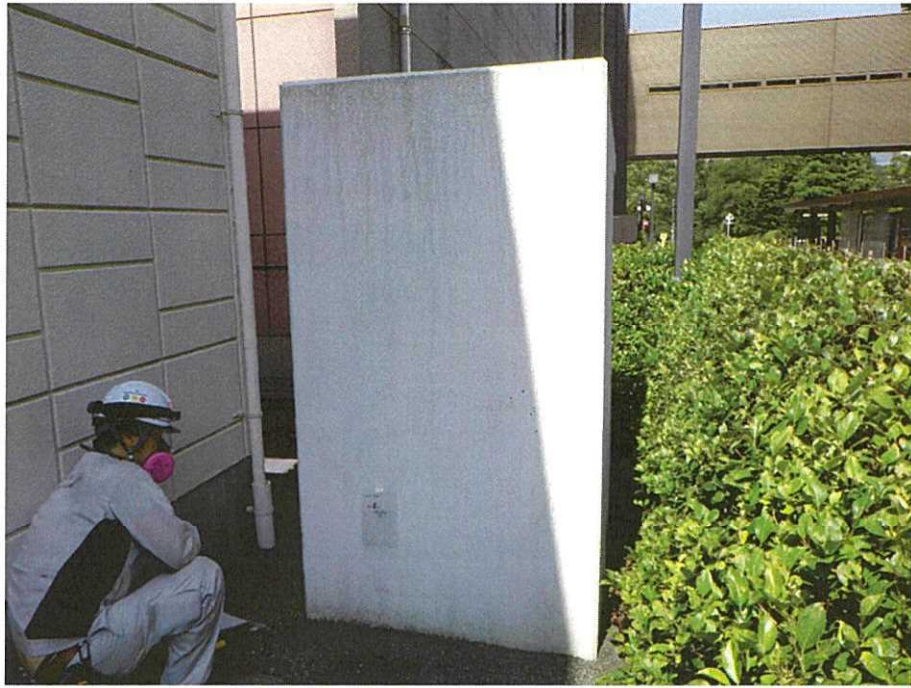
共同溝入口 外壁
No. 2 1 仕上塗材⑤-1
採取前 採取日： 令和3年7月28日

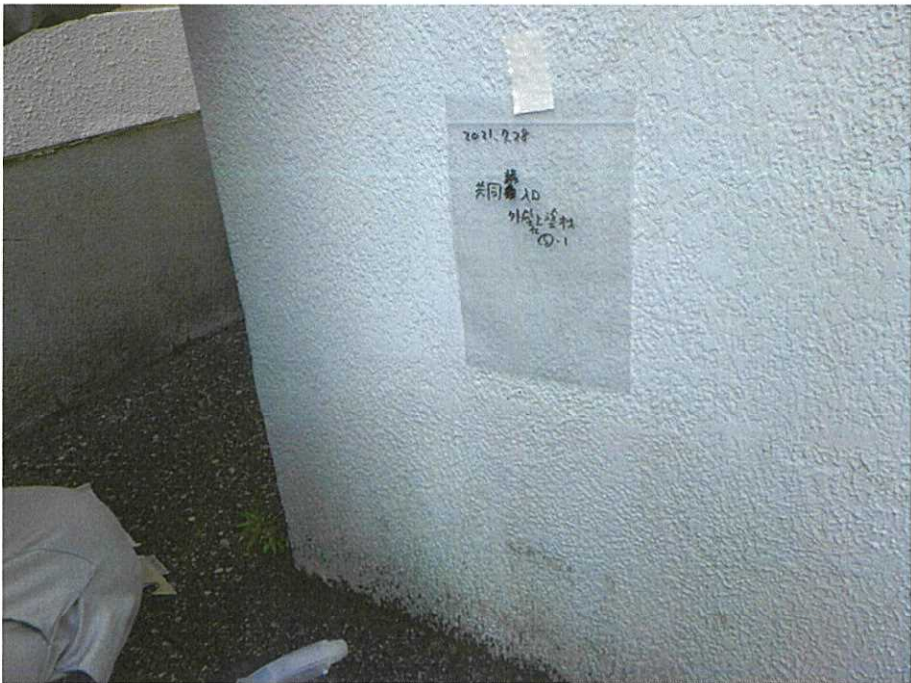
共同溝入口 外壁
No. 2 1 仕上塗材⑤-1
飛散防止剤散布 採取日： 令和3年7月28日

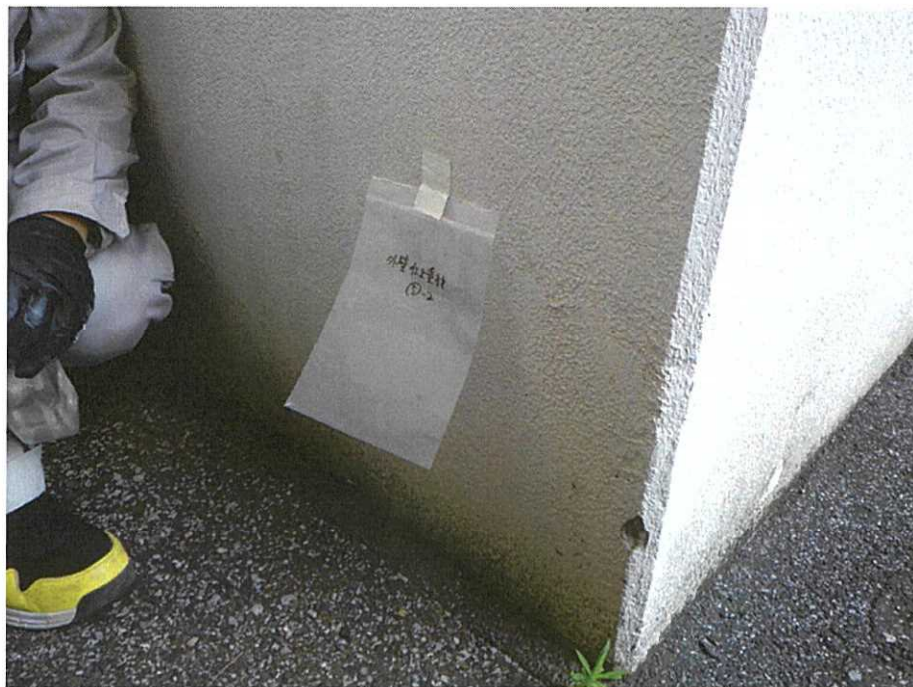
共同溝入口 外壁
No. 2 1 仕上塗材⑤-2
採取前 採取日： 令和3年7月28日

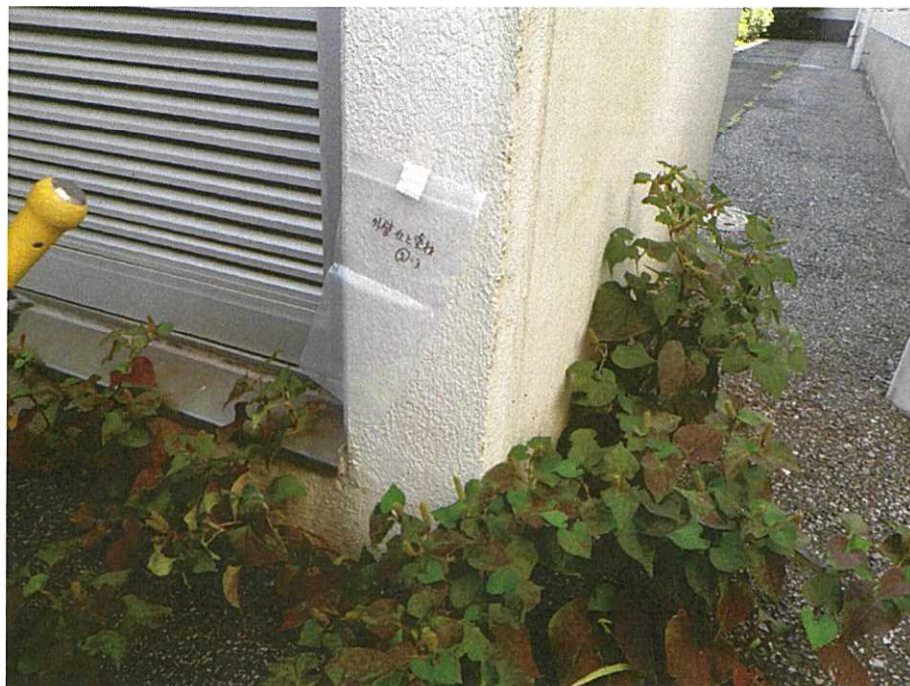
共同溝入口 外壁
No. 2 1 仕上塗材⑤-3
採取前 採取日： 令和3年7月28日

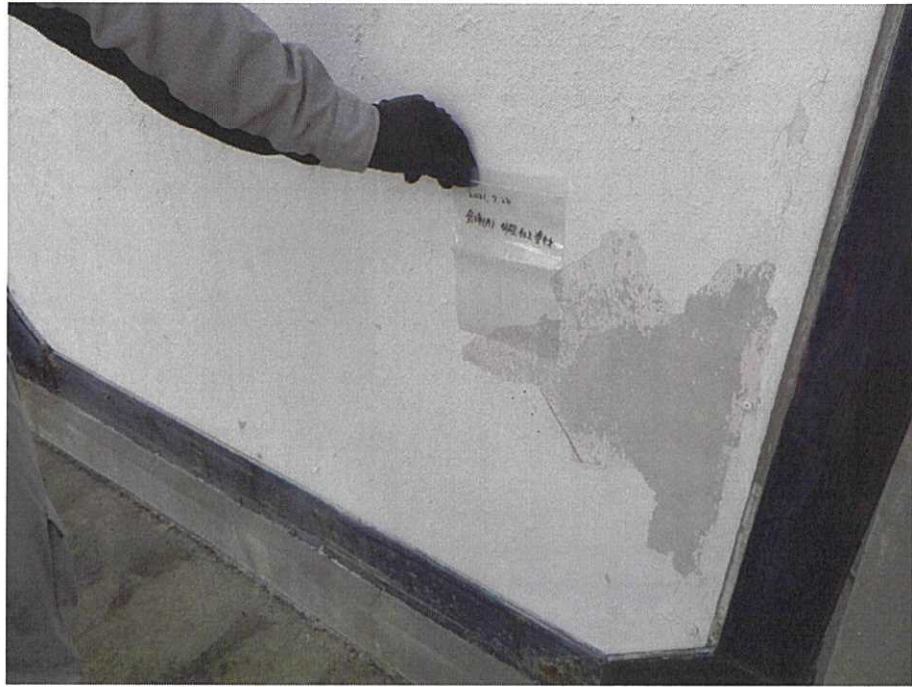
倉庫 (A)  
外壁

No. 2 2  
仕上塗材

採取前  
採取日：  
令和3年7月28日

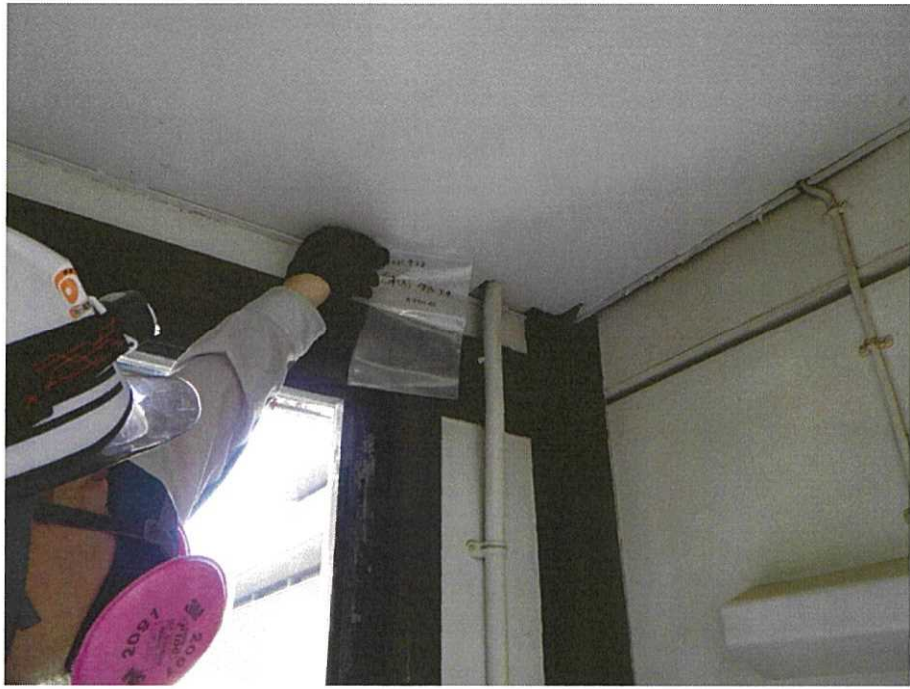
倉庫 (A)  
屋外便所 天井

No.2 3  
ケイ酸カルシウム板

採取前  
採取日：  
令和3年7月28日

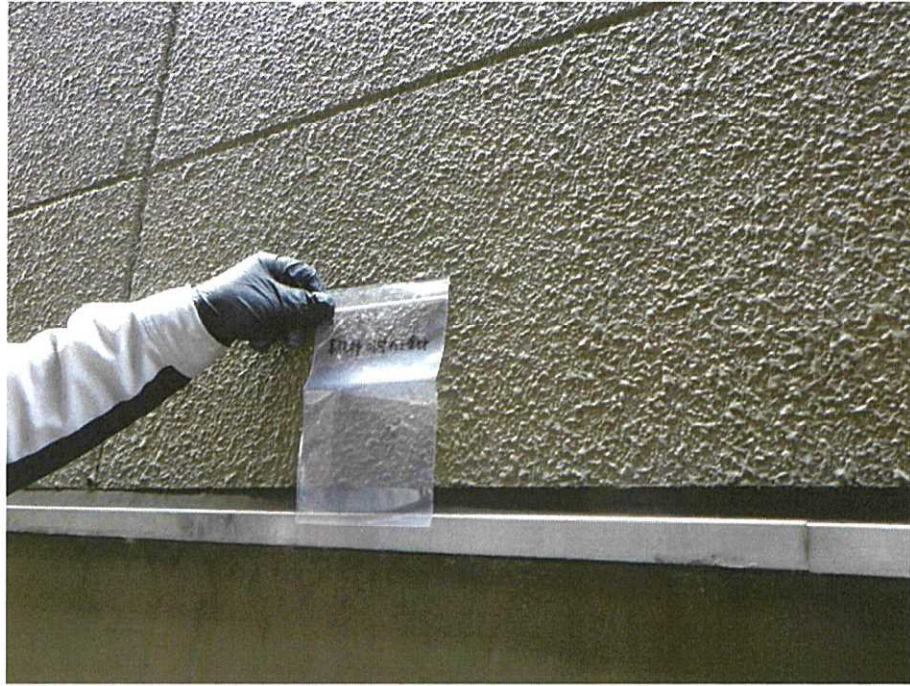
事務棟 外壁
No.2 4 仕上塗材
採取前 採取日： 令和3年7月28日
